Relatório de Investigação Técnica / Investigation report

MESTRE SIMÃO, IMO 9690482

Acidente marítimo muito grave / Very serious marine casualty

REGISTO GAMA 2018-007

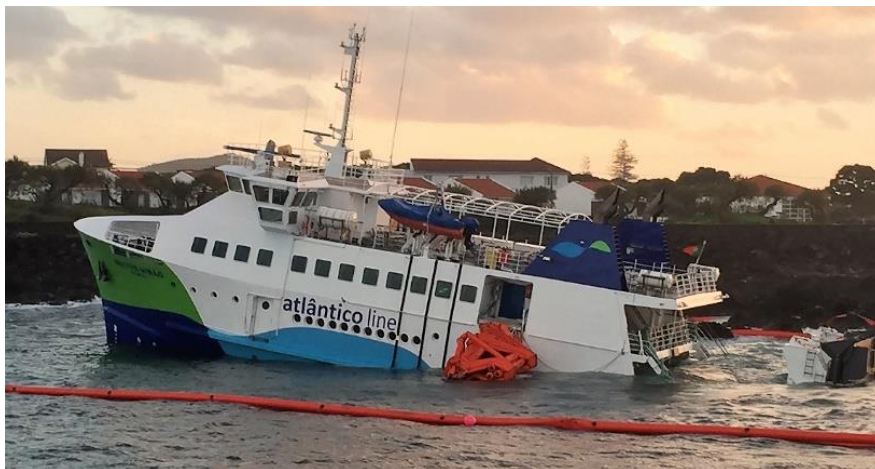
Figura 1 – Navio Mestre Simão após o encalhe no porto da Madalena.

Devido à violência do encalhe o navio abriu vários rombos que provocaram um alagamento massivo e o mestre deu a ordem de abandonar o navio.

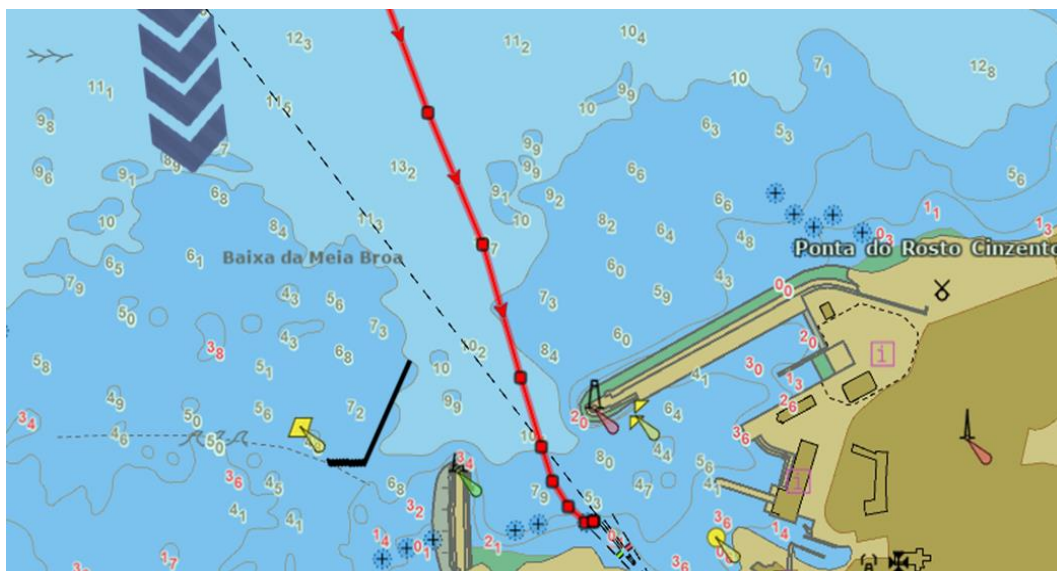
Figura 6 – Registo VDR da entrada no porto da Madalena, com indicação da direção da ondulação, inicialmente na alheta de bombordo e de seguida na popa.

Assim, antes de cruzar a linha entre os molhes do porto da Madalena, a navegar com menos potência em ambas as máquinas propulsoras, o navio Mestre Simão foi colhido por uma vaga de maiores dimensões, prestes a quebrar, que, ao colher o navio pela popa, fez com que ambas as hélices e o leme de bombordo saíssem fora de água.

Este aumento da rotação do veio da hélice provavelmente provocou a paragem do motor propulsor de bombordo. O facto de o navio não ter máquina de bombordo implica que um dos impulsores de proa não funciona, pois, o gerador de veio da máquina não fornece energia para o impulsor de proa.

O facto de o leme ter saído fora de água, quando o navio abicou ao ser colhido pela popa por uma vaga de maiores dimensões, deixou o navio, momentaneamente, sem controlo direcional. O leme atuou, mas o navio não respondeu devido, entre outros fatores, ao súbito aumento de velocidade.

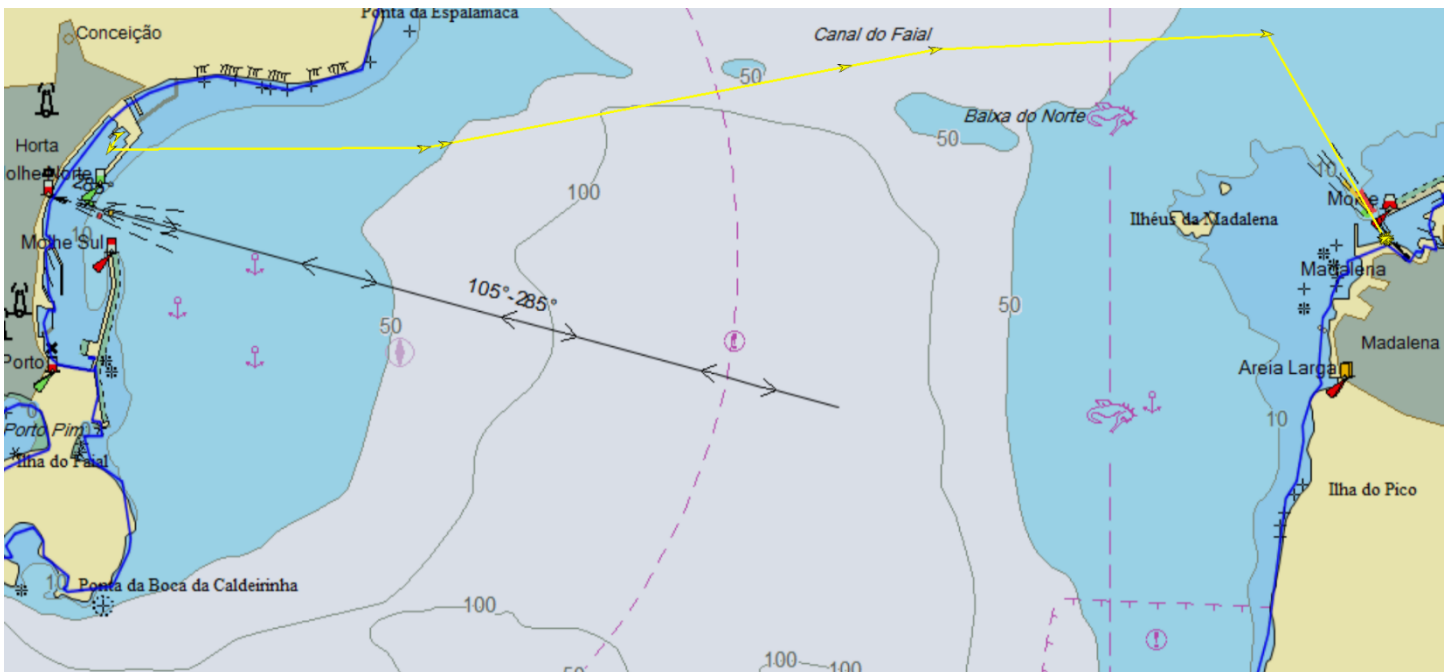
- 06/01/2018, às 09:06 horas – Navio Mestre Simão larga do porto da Horta, com destino ao porto da Madalena;
- 06/01/2018, entre as 09:10 e as 09:24 horas - o navio atravessa o canal do Faial á velocidade média de catorze nós (figura 4);

- 06/01/2018, entre as 09:28:20 e as 09:28:30 – a velocidade diminui para quinze nós e o navio continua a guinar, Pv 120º;
- 06/01/2018, às 09:28:30 horas – o navio Mestre Simão encalha na posição latitude 38º 32.089' N e longitude 028º 31.990' W;

Figura 7 – Viagem do navio Mestre Simão no dia 06/01/2018, com início às 09:06 horas e encalhe às 09:28:30 horas no interior do porto da Madalena.

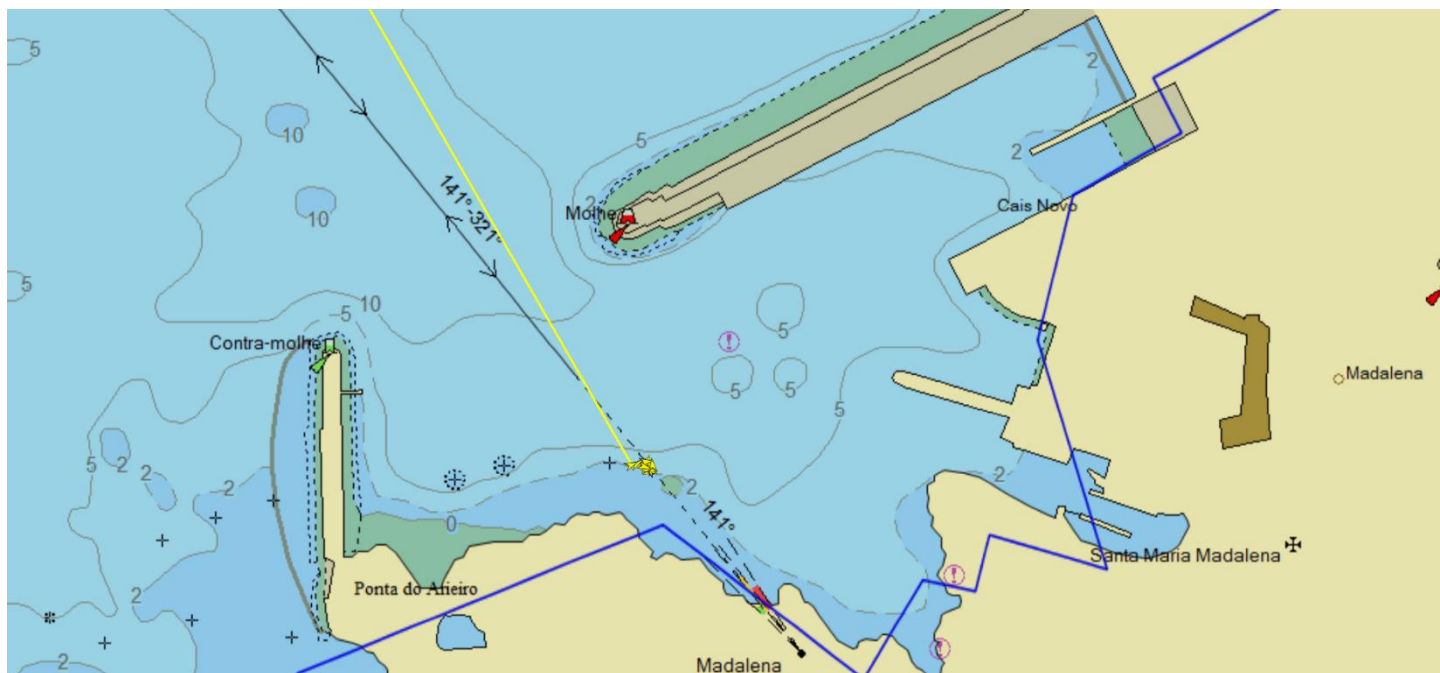
Imediatamente após o encalhe e paragem de ambas as máquinas, o mestre solicitou ao maquinista que se deslocasse à casa da máquina para verificar a extensão dos danos. O maquinista ao regressar da casa da máquina informou que esta já estava a alagar.

Figura 8 – Posição do navio Mestre Simão após o encalhe no interior do porto da Madalena.

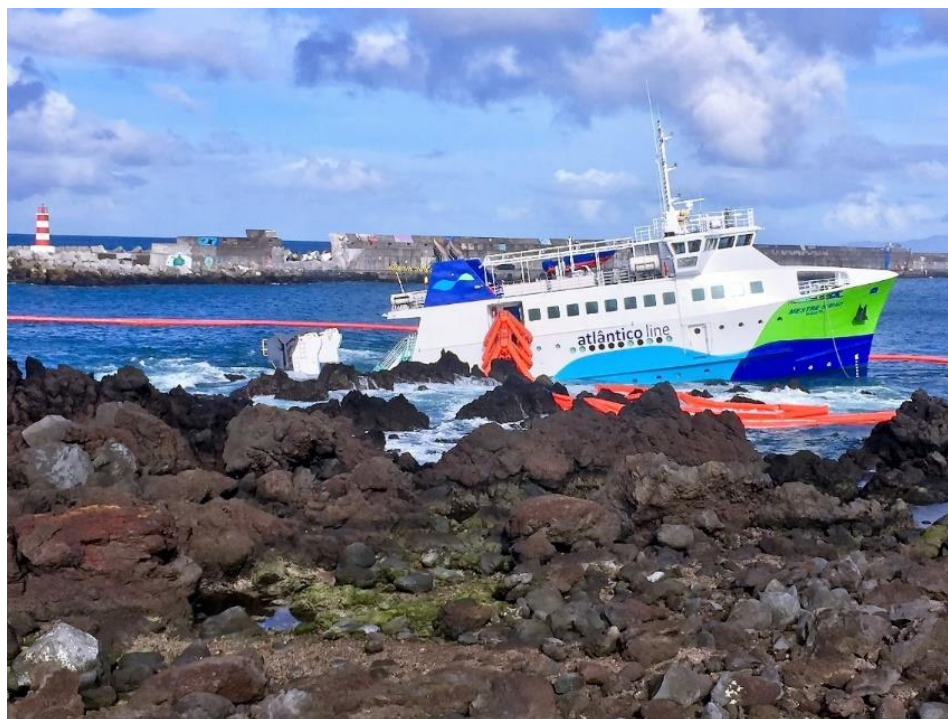
Figura 11 – Local onde ocorreu o encalhe, no interior do porto da Madalena, ilha do Pico.

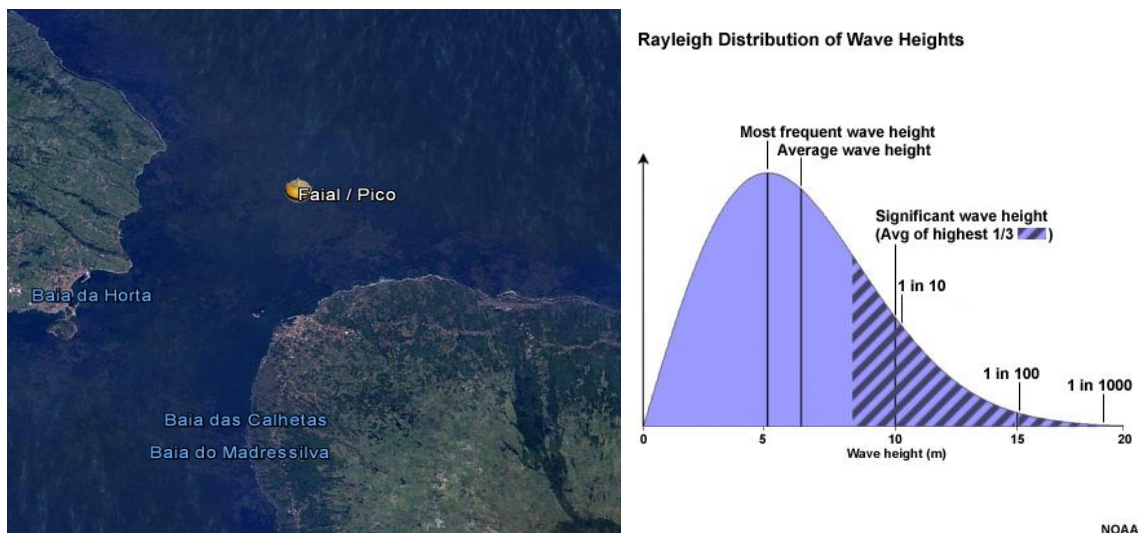
Quanto à distribuição das ondas com o tempo, que é um fator aleatório, rege-se pela distribuição de Raleigh. As ondas mais frequentes têm cerca de metade da altura significativa (H_s) e cerca de 90% das ondas têm uma altura inferior a H_s . Uma em cada cem ondas é superior a $1.5 H_s$ e uma em cada mil ondas é superior a $1.8 H_s$.

Figura 15 – Localização da boia oceanográfica e figura da distribuição de Rayleigh relativa à distribuição das ondas com o tempo.

Apesar de terem sido considerados pelo mestre do navio os avisos do IPMA, considera-se um fator contributivo não terem sido tomados em consideração a probabilidade de existência de ondulação de altura superior à altura significativa prevista (cerca de 10%).

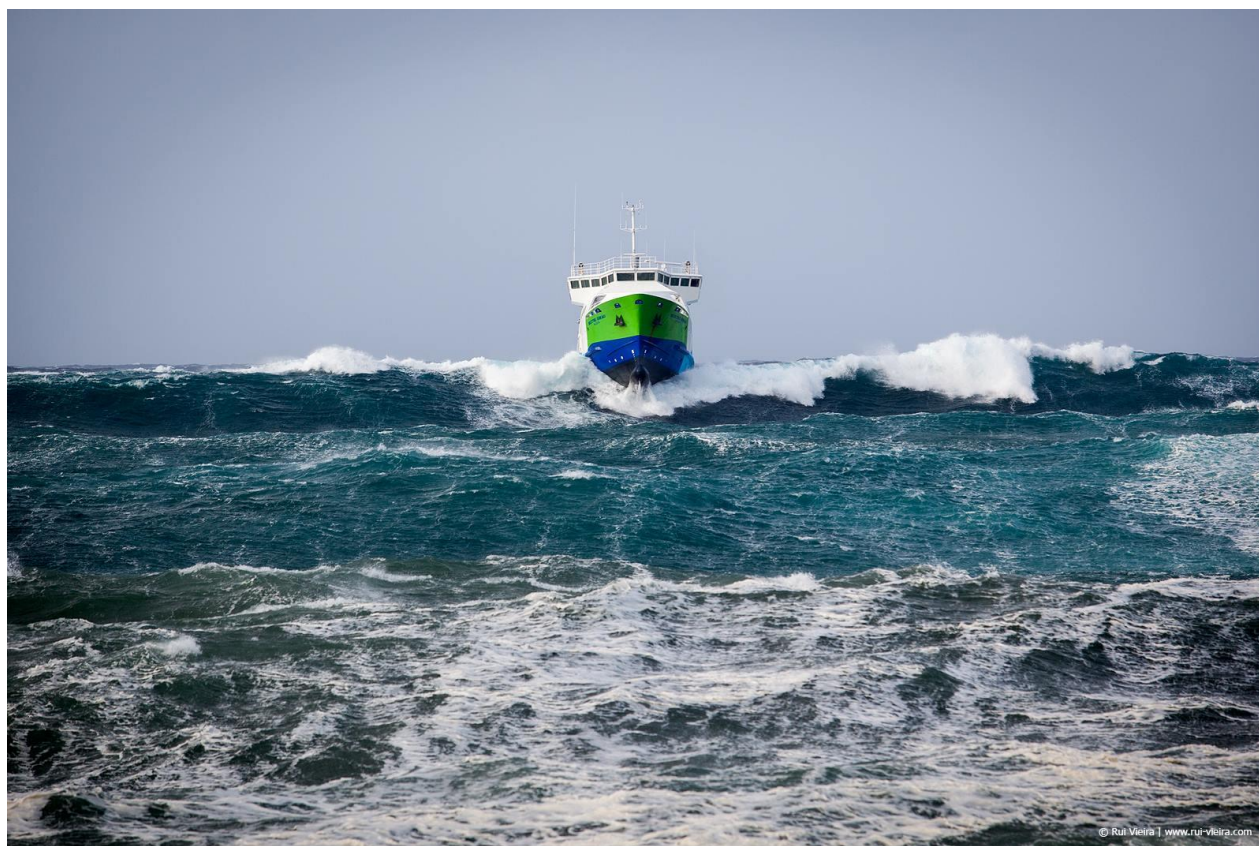
Considerando os dados da análise, conclui-se que o navio Mestre Simão não tinha condições para tentar fazer a aproximação ao porto, em segurança, a navegar nas costas da onda à sua proa e à frente da onda à sua popa. Sendo a celeridade da onda de cerca de 22 m/s (42.7 nós) em águas profundas, o navio seria sempre ultrapassado pela onda à sua popa, com elevado risco de “surfear”, aumentando a velocidade e perdendo o governo.

Considerando as condições de tempo e mar e os avisos emitidos pela IPMA o navio ferry ro-ro de passageiros não devia ter praticado o porto da Madalena nas condições de tempo e mar que se faziam sentir no dia 06/01/2018.

Figura 16 – O navio Mestre Simão de entrada no porto da Madalena em condições de mar adversas.

Incluir no Sistema de Gestão de Segurança, já existente a bordo dos navios da Atlântico Line, uma lista de verificação das condições de tempo e mar, que permita um melhor apoio à avaliação das condições de segurança para efetuar, continuar ou concluir a viagem.
