# Relatório de Investigação

**Encalhe do  
Cargueiro “MERLE”**

**19 janeiro 2013**

**Relatório n.º 01/2013**

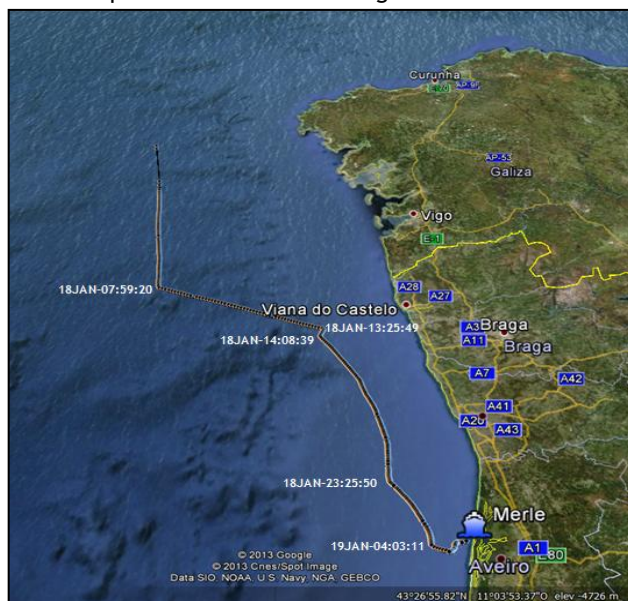
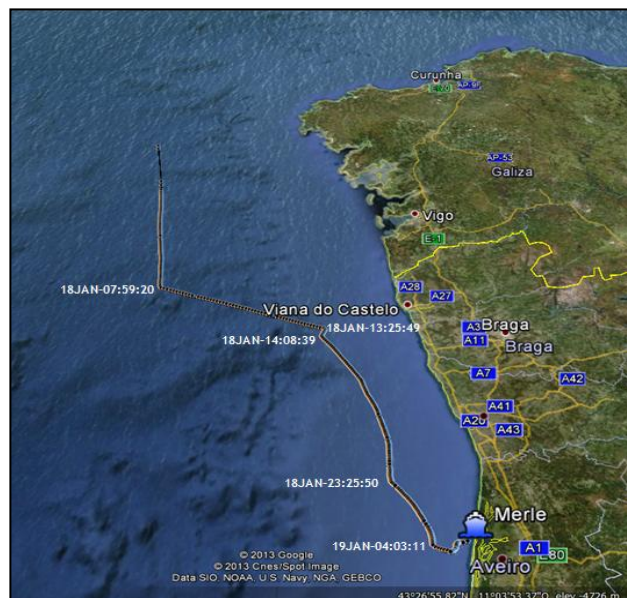
Figura 1: Rota seguida pelo “Merle” antes de encalhar

Figure 1: Route followed by “Merle” before running aground

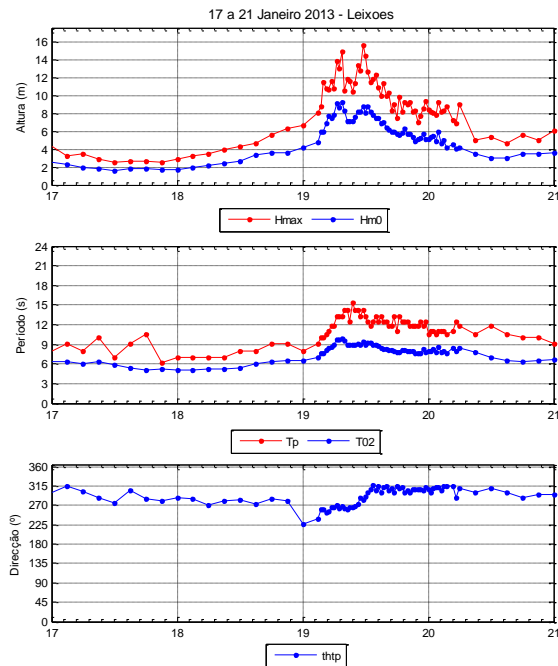
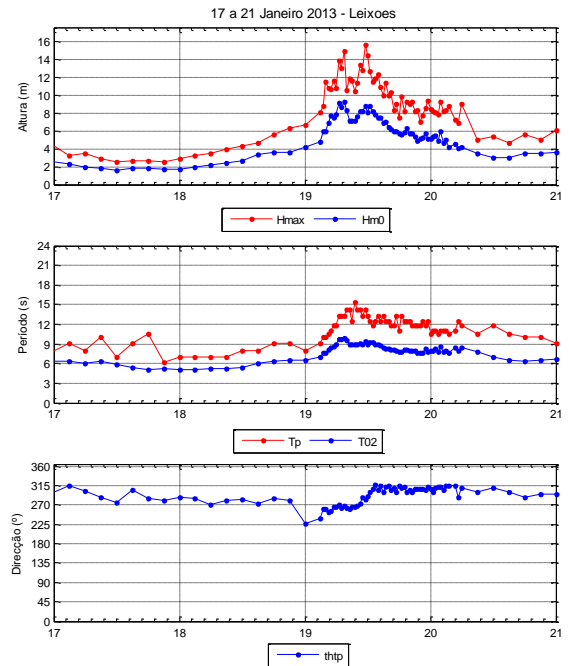
Figura 3: Altura das ondas registada na boia ondógrafo de Leixões (Fonte: IH)

Figure 3: Wave heights registered at the Leixões wave rider buoy (Source: IH)

The weather and sea conditions were very bad and the ship had no engine power to overcome the strong waves that struck her (at this stage the sea was of 14/15 meters height and at 07:30 was registered a 14.94 meters wave height). The speed of the ship at its best conditions did not exceed 7/8 kts.

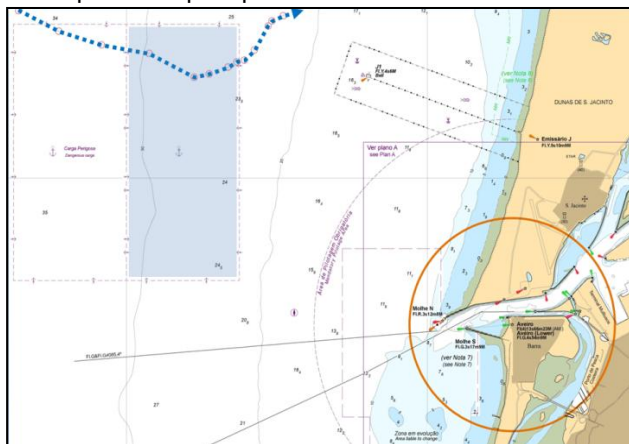
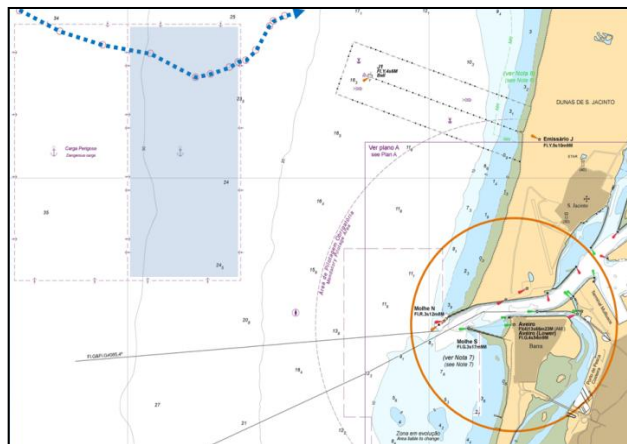
Figura 4: Fundeadouro exterior de Aveiro e trajetória do navio

Figure 4: Aveiro's outer Anchorage and the ship's trajectory

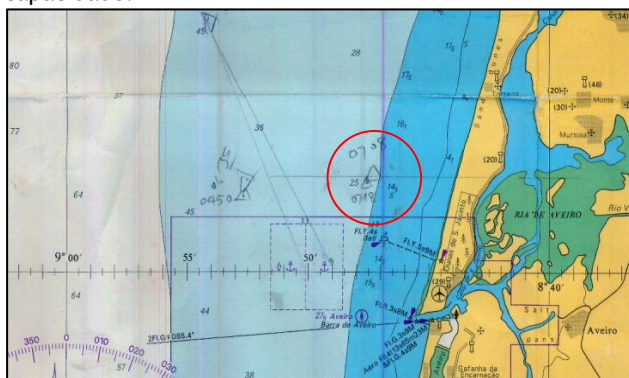
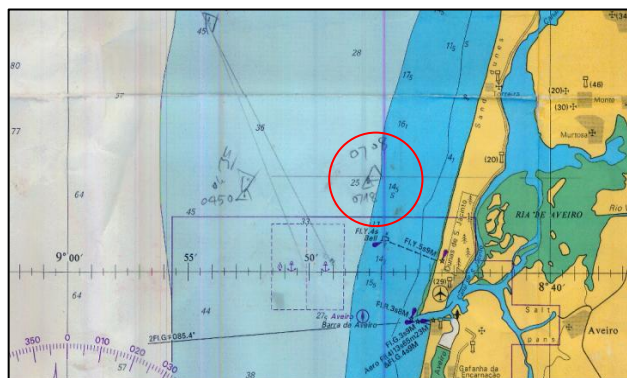
Figura 5: Aspeto da carta em uso na altura do acidente

Figure 5: Aspect of the chart in use at the time of the accident

- d) The ship didn't have ECDIS or VDR.
- e) There were found some positions on the nautical chart in use at the bridge, but apparently without obeying to any understandable criteria. The last position which is plotted on the chart is at 07:18 on 19<sup>th</sup> of January.
