Relatório de Investigação Técnica / Investigation report

Mv Singapore Express, IMO 9200809

Acidente marítimo muito grave / Very serious marine casualty

Registo GAMA 2018-029

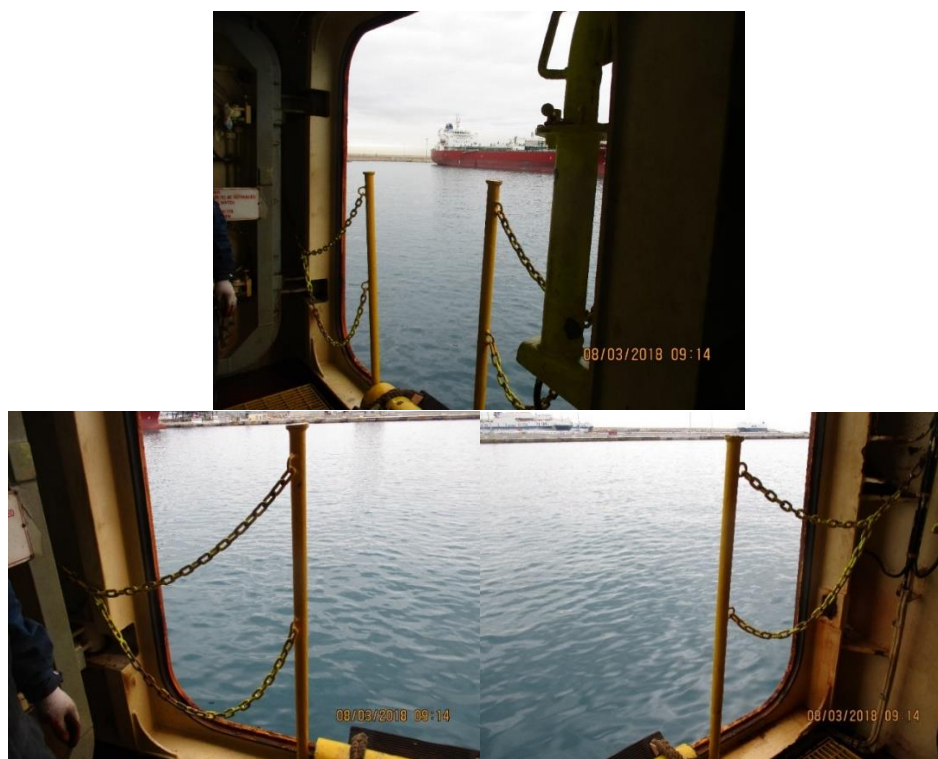
Figura 14 – Porta para embarque e desembarque do piloto, lado de estibordo, navio Singapore Express.

O piloto de barra do Porto de Lisboa saiu da ponte do navio às 00:43 horas do dia 28/02/2018, acompanhado pelo 2º piloto do navio e dirigiu-se, pelo interior do navio, até ao local de desembarque, onde chegaram às 00:45 horas. A porta para desembarque do piloto estava aberta do lado de estibordo.

O piloto iniciou o desembarque às 00:45 horas e desceu os cinco degraus da escada de piloto. Neste momento ficou a aguardar pelas instruções do marinheiro da lancha “Torre de Belém”. No instante em que o piloto tinha ambos os pés no último degrau da escada, tentou passar para a lancha.

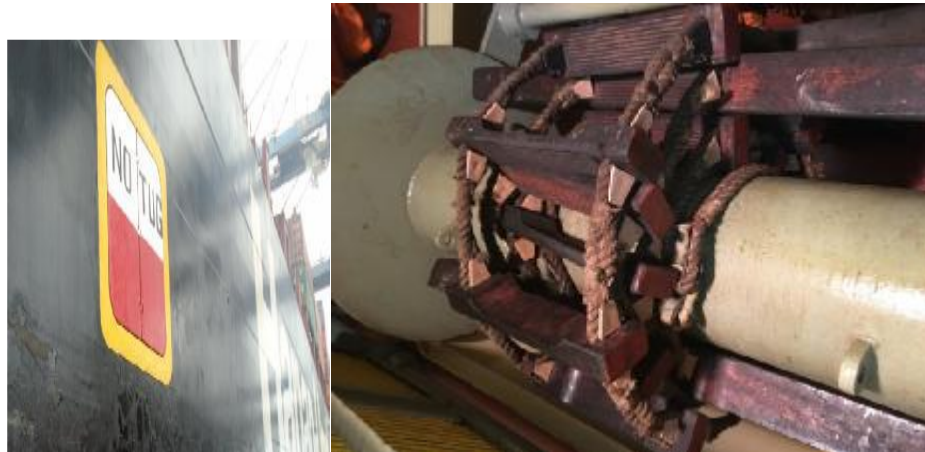
Figura 15 – Vista exterior da porta de desembarque (fechada) e escada de piloto utilizada.

A escada utilizada para o desembarque do piloto tem, conforme identificado na figura da direita, um separador/estabilizador, que é o quinto degrau a contar do degrau mais junto à água. Este separador, conforme estabelecido na Resolução da OMI A. 1045(27), de 30 de novembro de 2011, tem um comprimento mínimo de um metro e oitenta e tem o objetivo de prevenir que a escada do piloto torça sobre si própria.

O comprimento da escada do piloto era de um metro e cinquenta e oito centímetros (1,58 mts). O espaço entre os degraus da escada é de trinta e sete centímetros.

O quinto degrau da escada do piloto, que tem o separador que evita que a escada se torça, está a um metro e quarenta e oito centímetros do primeiro degrau (degrau mais junto à água) e era o primeiro quando do desembarque, a dez centímetros da porta de desembarque do piloto.

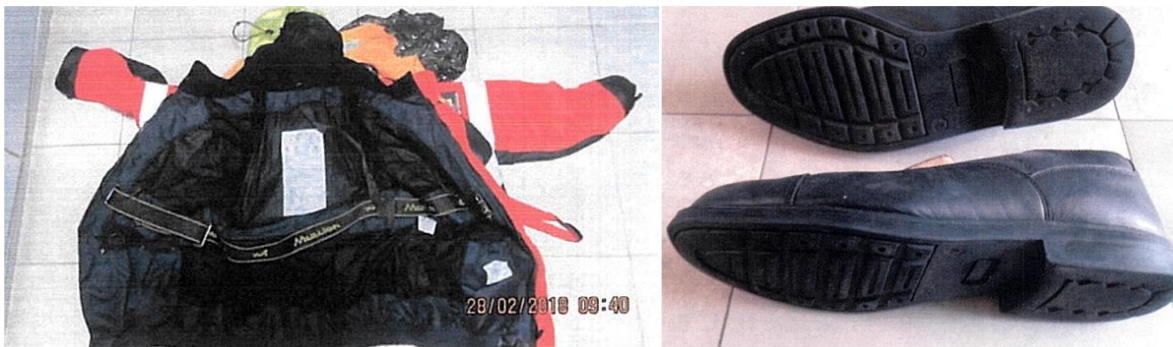
Figura 18 – Casaco e sapatos utilizados pelo piloto do Porto de Lisboa quando ocorreu o acidente.

No dia em que desembarcou do navio Singapore Express tinha envergado o casaco, equipamento fornecido pela APL, com colete autoinsuflável e alça de recuperação lateral (após insuflação do colete) e sapatos de segurança, conforme figuras abaixo.

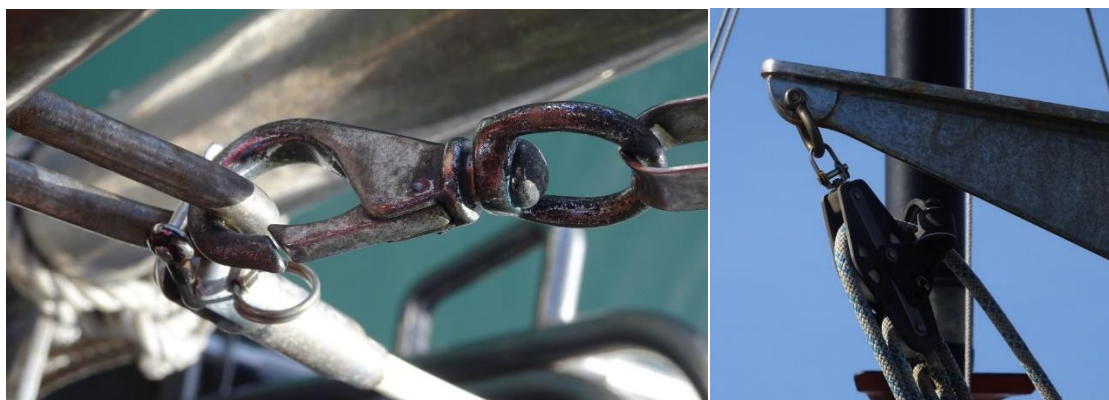
Figura 20 – Mosquetão de engate e talha para recuperação de náufrago existente a bordo da lancha “Torre de Belém”.

A lancha e a tripulação não estavam preparadas para efetuar a recolha de um náufrago da água e muito menos de um náufrago inconsciente pois o sistema de recuperação existente a bordo obriga a que o náufrago tenha a capacidade de engatar o mosquetão no seu próprio colete – o casaco do piloto tem uma alça de recuperação, que surge após o colete ser insuflado - O engate existente no casaco utilizado pelo piloto é lateral.

Os cabos da talha existente à popa da lancha “Torre de Belém”, para recuperação de um náufrago, não tinham comprimento suficiente para chegar ao nível da água.

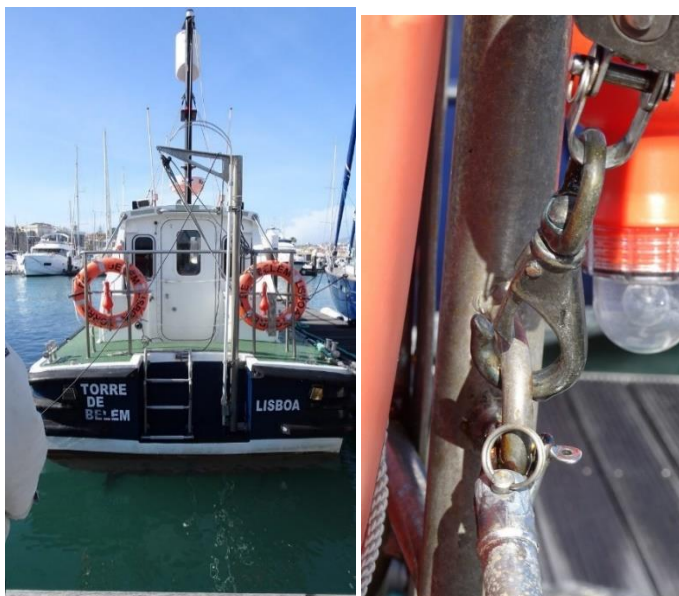
As escadas existentes à popa da lancha dos pilotos e o sistema para recuperação de um náufrago obrigam a que o mesmo esteja consciente para ser recolhido. As escadas depois de desdobradas podem ser prejudiciais na recuperação do náufrago.

Figura 21 – Popa da lancha “Torre de Belém” com as escadas e a talha para recuperação do náufrago. O mosquetão da talha não permite a recuperação de náufragos inconscientes.
