Relatório provisório de Investigação Técnica / Interim report GAMA 2016-045

Acidente marítimo muito grave /Very serious marine casualty

Ilhas do Mar, FN-1676-C

Water Lily, IMO 9608221

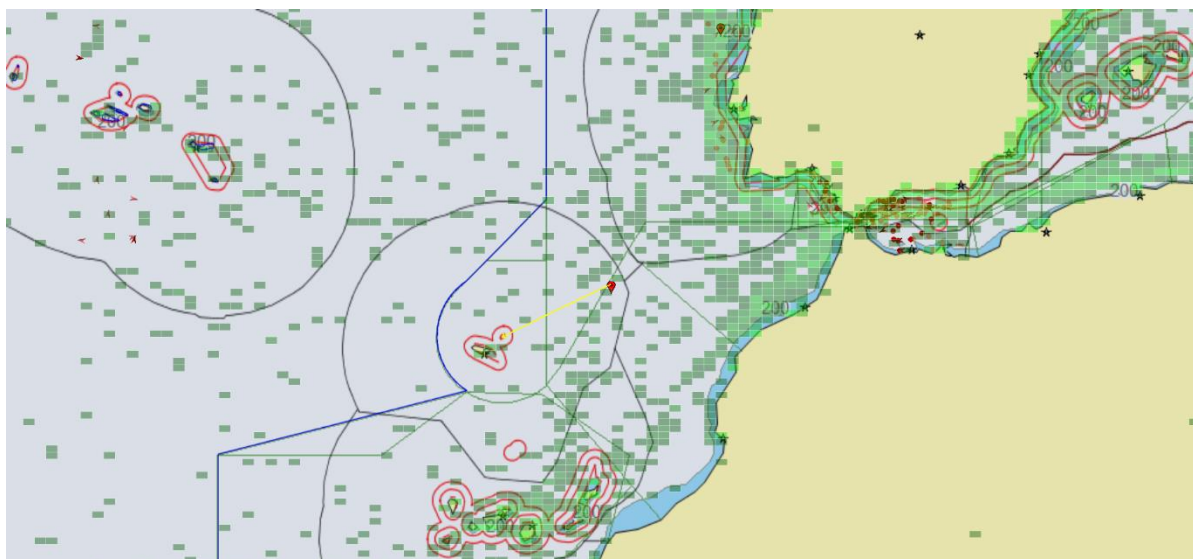
Figura 1 – Posição da colisão

On February 29, 2016, in the position indicated in figure 1, a collision occurred between the Portuguese fishing vessel *Ilhas do Mar*, registry FN-1676-C, and the Panamanian flag bulk carrier *Water Lily*, IMO 9608221.

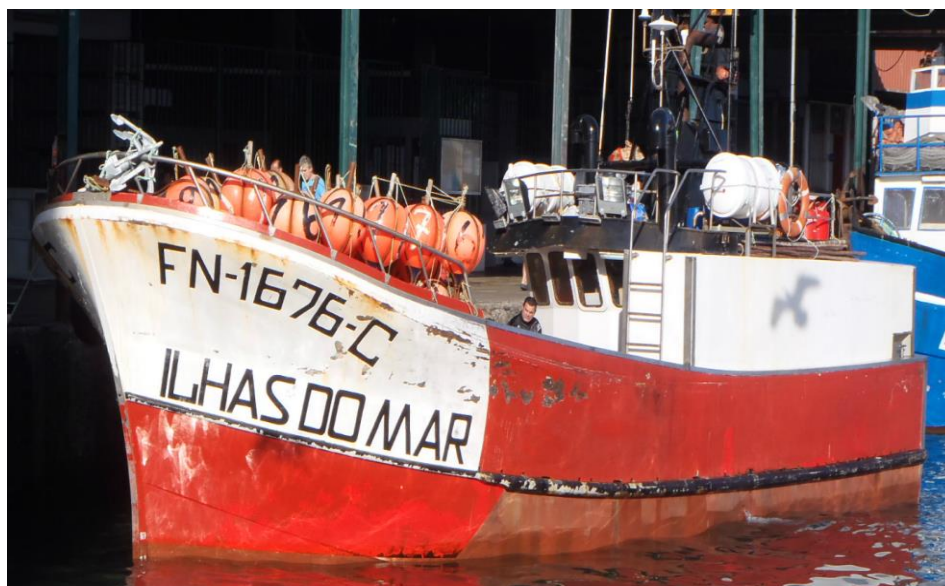
Figura 2 – Embarcação Ilhas do Mar, FN-1675-C.

A colisão ocorreu entre a proa da embarcação de pesca e a alheta de estibordo do navio Water Lily.

Os meios de esgoto a bordo da embarcação não foram os suficientes para esgotar a entrada de água pelo que a tripulação abandonou a embarcação e embarcou nas balsa salva-vidas, onde aguardou pelo resgate.

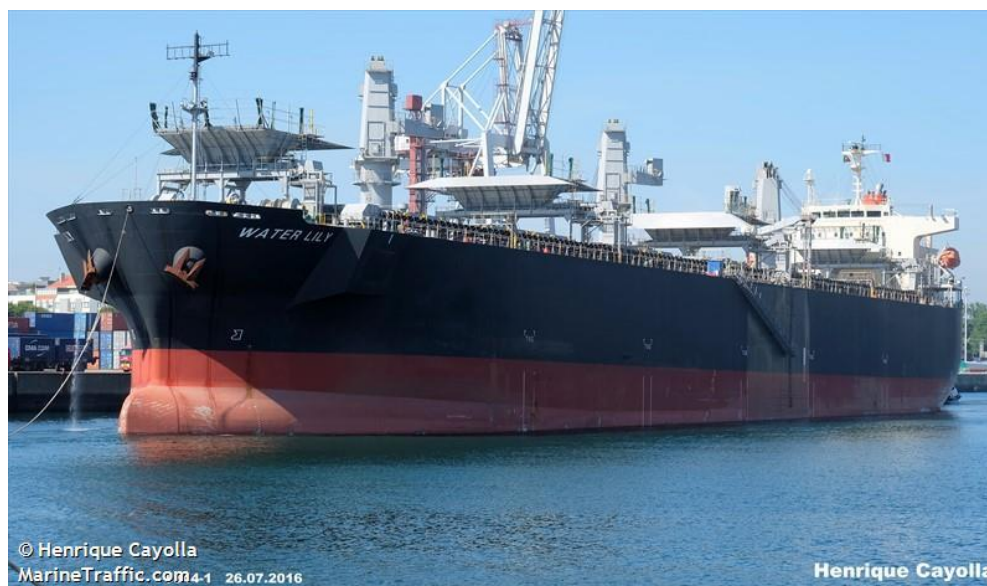
Figura 3 – Navio Water Lily, IMO 9608221, bandeira Panamiana.

The *Water Lily* ship proceeded and reported no damage.
