Relatório de Investigação

6 - 2013

Arrastão “Neptuno”

16 janeiro 2013

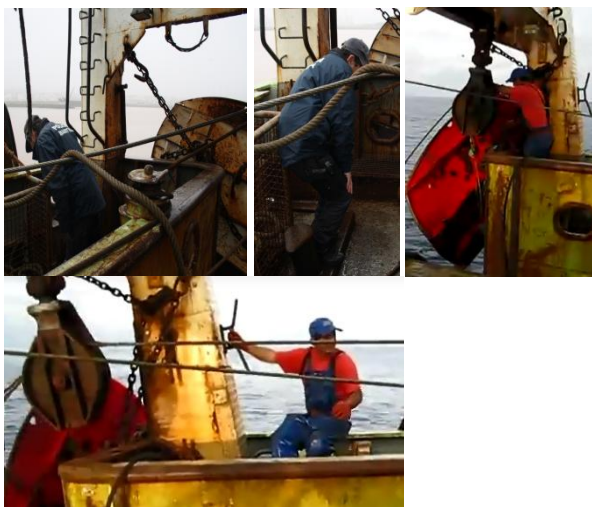
Fig. 6 – Porta suspensa pelas correntes, posição

Nota: Normalmente durante toda a manobra de recolha dos cabos reais e das malhetas, os pescadores mantêm-se na alheta da embarcação, junto ao pórtico, numa posição onde, caso aconteça uma rutura de um cabo ou corrente, correm o risco de ser atingidos pelo chicotear de qualquer um destes.

Note: Normally, while the heaving manoeuvre of the trawl warps and bridle sweeps runs, the fishermen stay on the stern quarter of the ship, near the stern gantry, on a position that, if it happens some kind of break or split on a rope or chain, they are in risk to be hinted by broken ropes or chains parts.

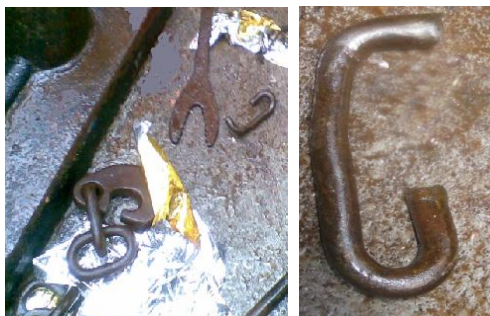
Fig. 8 – Elo que “abriu” e corrente partida / link that had “open” and brokened chain

Neste momento um dos elos da corrente de suspensão da porta de EB (3º a contar do argolão do chicote da corrente), colapsa abrindo (figs. 8 e 9) e soltando a porta.

At this time one of the links that composed the starboard side suspension chain of the trawl door (the 3rd one from the large ring at the chains end) breakdown, open and unfasten the door.

Não foi possível verificar se o elo que “rompeu” apresentava um desgaste anormal ou se terá rompido devido a um qualquer defeito estrutural não detetado, na zona da soldadura.

It was not possible to despite if the link that had broken shown abnormal use or if have a structural defect that was not detected, at the welding area.

Face ao verificado, a empresa, logo que o navio chegou a terra, procedeu à substituição das correntes de suspensão de ambas as portas de arrasto (EB e BB). As novas correntes que foram colocadas a bordo passaram a ter elos com um diâmetro de 20 mm em vez dos 16 mm anteriormente usados.

Paying attention to what was happened the ship’s operator had replaced the suspension chains of both trawl doors (starboard and port side) as soon as the ship had arrived at port. New chains had a 20 mm diameter links instead of the 16 mm links that was used before.
