Relatório provisório de Investigação Técnica / Interim report GAMA 2016-082

Acidente marítimo muito grave / Very serious marine casualty

Navio Paulo da Gama

IMO 7129661

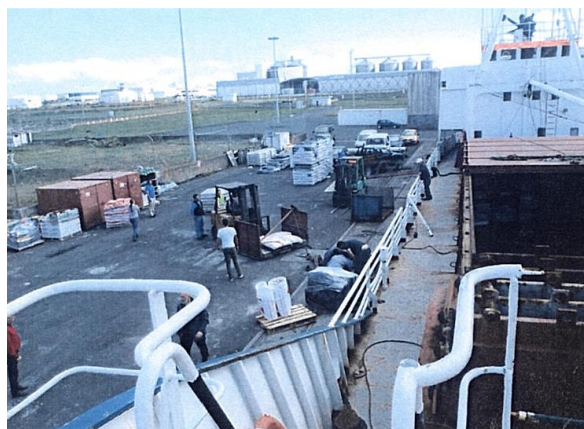
O navio Paulo da Gama encontrava-se em operações de carga, atracado pelo seu estibordo no cais dos Transportes Marítimos Graciosenses, na Ilha da Graciosa, Açores. Um dos tripulantes do navio, o Marinheiro de 2ª classe, encontrava-se no convés do lado de estibordo, a meio navio, entre a braçola do porão e a amurada. A grua do navio nesse mesmo momento estava a carregar para bordo uma palete com sacos de ração. O cabo de aço da grua rebentou e a patesca embateu no Marinheiro de 2ª classe.

A grua estava a ser operada por um tripulante do navio e o cabo de aço que rebentou tinha 18 mm de bitola.

Figura 2 – Navio atracado no local do acidente
