# Relatório de Investigação

## 9 - 2013

**“Karina G”**  
**24 janeiro 2013**

**Relatório de Investigação n.º 9/2013, homologado pelo despacho 65/2013 de 15 de novembro de 2013.**

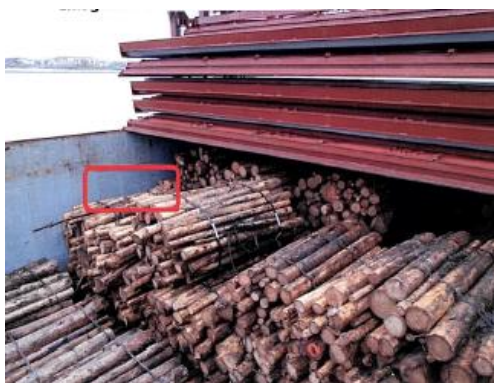
Fig 2 – Vista do local onde ocorreu a queda

- Local onde ocorreu a queda.

O sinistrado encontrava-se no porão do navio, à ré, auxiliando as operações de descarga. Após ter procedido à fixação da lingada de carga, deslocou-se para uma posição de segurança, antes da grua içar o atado de rolos de madeira para fora do navio, tendo, ao apoiar mal o pé sobre um dos rolos, escorregado. Embateu num dos rolos e caiu para uma posição inferior entre um atado de madeira estivado no porão e a amurada de bombordo (fig 2).

The victim was in the ship’s cargo hold, astern, assisting the unloading operations. After completing the setting of the load sling, he walked to a safety position, before the crane started to hoist the wood trunk bale in order to put it outboard the ship, he missed stepping with one foot. He struck on one of the wood trunks and felt into a lower position between a wood bale and the portside bulwark (fig. 2).

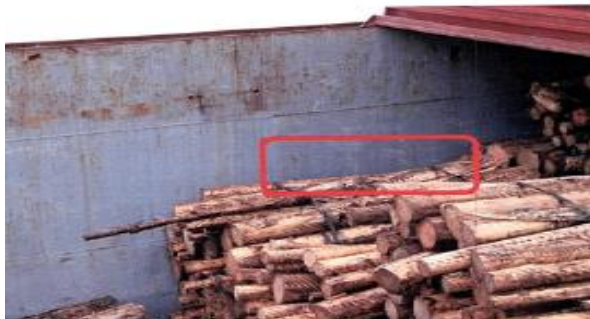
Fig. 3 – Vista da superfície dos atados

Para a execução da lingagem dos atados de madeira de eucalipto, a carga do navio Karina G, os estivadores tinham de se deslocar sobre eles. Isto implicava que se tivessem de deslocar sobre uma superfície bastante irregular (fig. 3).

- Local onde ocorreu a queda.

Durante o dia ocorreram diversos períodos de chuva o que implicou que a superfície dos atados de madeira para além de irregular estivesse molhada.

Os toros de eucalipto, embora apresentem algum grau de rugosidade também apresentam áreas significativas de madeira lisa a qual, quando molhada, se torna bastante escorregadia.

To sling of the wood eucalyptus bales that were the "Karina G"'s cargo, the stevedores had to walk over them. This implied that they had to walk over a quite irregular surface (fig. 3).

During that day it had occurred several periods of rain which implied that the irregular wood bales surface was wet.

The eucalyptus logs, notwithstanding the fact that they have a rugous surface also have some significant surface areas of smoothly wood which, when wet, are very slippery.

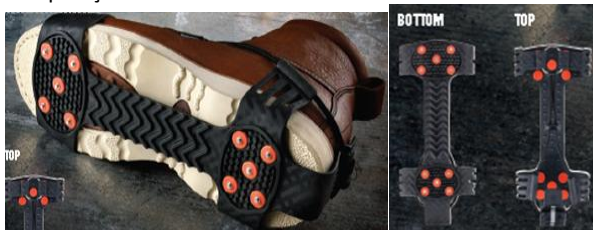
Fig. 5 – Exemplo de adaptação de pitons

A sola da bota de trabalho utilizada era antiderrapante mas não estava especialmente adaptada a superfícies irregulares com elevado grau de escorregamento. A utilização de calçado com alguma espécie de pitons teria minimizado o risco de deslizamento da sola sobre a superfície dos toros de madeira molhada pois, ao se “espetarem” nela, teriam melhorado em muito o grau de tracção exercido pelo calçado sobre a superfície (ver exemplo da fig 5).

Despite of the fact of the outer sole of the working boot was a non-slippery one, it was not specially adapted to an irregular surface with a high risk of slippery. The use of footwear with some kind of traction device would minimize the outer sole slippery risk over the wet wood logs surface because, when the nails penetrate, they would improve the traction degree, exerted by the footwear over the surface (fig. 5).

9-2013.2 Coloque à disposição dos seus trabalhadores calçado ou adaptadores que garantam uma boa aderência nestes casos.

9-2013.2 Put at the workers disposal, work shoes or adapters that ensure a good adherence in these cases.
