Relatório de Investigação

116 - 2014

“Fábio Edgar”

06 de maio de 2014

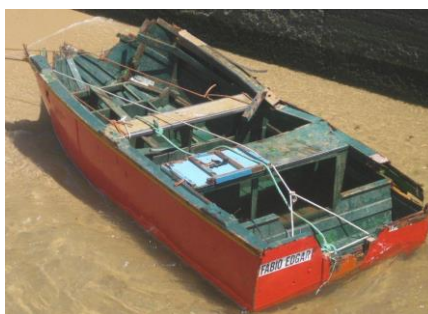
No dia 6 de maio de 2014, durante a madrugada (antes das 0610), a embarcação “Fábio Edgar” encontrava-se ao largo da freguesia de Belinho, a sul de Castelo de Neiva, concelho de Esposende, afastada da linha de água da praia cerca de 1 a 1,5 mi, com 2 tripulantes a bordo, o mestre e um pescador, em faina de pesca na manobra de alagem de covos, quando uma vaga de mar rebentou sobre a embarcação, virando-a e provocando-lhe diversas avarias, entre as quais se citam a quebra da proa da embarcação perdendo-se o alador que estava montado na amura de estibordo (fig. 1), e a projeção da gaiuta de proteção dos equipamentos da embarcação (fig. 2).

Fig. 1 – Embarcação “Fábio Edgar” após retirada do fundo

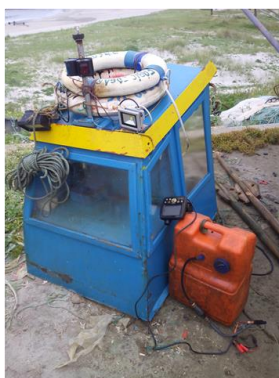
Fig.2 – Gaiuta da embarcação recolhida após o naufrágio

A embarcação estava equipada com duas boias de salvação (fig. 2) que, por estarem amarradas no teto da gaiuta, não se libertaram a quando do acidente, mantendo-se amarradas no referido lugar. Esta situação, boias amarradas ao teto da gaiuta em vez estarem colocadas no local próprio prontas a serem largadas para o mar ou a soltarem-se em caso de acidente resultando no afundamento da embarcação, contribuiu para que os dois náufragos não tivessem ao seu dispor, quando dentro de água, outro flutuador que não os coletes que envergavam.

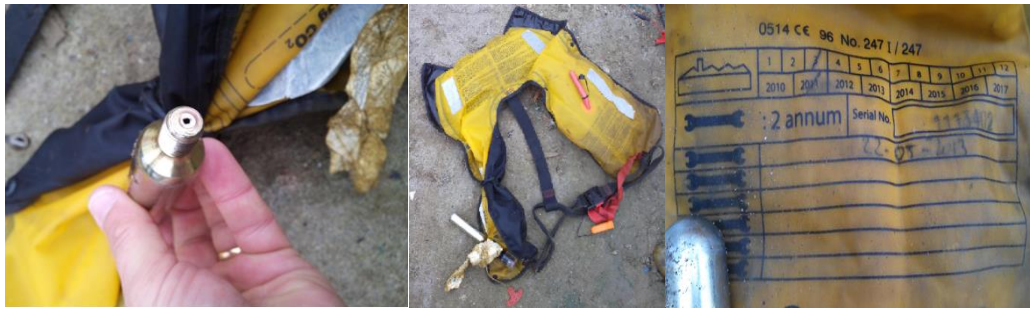
No caso do tripulante que sobreviveu (o pescador), verifica-se que o colete e respetivo sistema funcionaram corretamente (fig. 3), embora a sua validade estivesse caducada pois a etiqueta de manutenção indicava que deveria ser objeto de revisão por serviço técnico habilitado até 22-05-2013.

Fig. 3 – Colete envergado pelo sobrevivente; pormenor da garrafa de gás devidamente percutida e etiqueta de manutenção

116-2014.1 – Antes de saírem para o mar procedam a vistoria minuciosa das condições de funcionamento e operacionalidade do equipamento de segurança que equipa as suas embarcações.

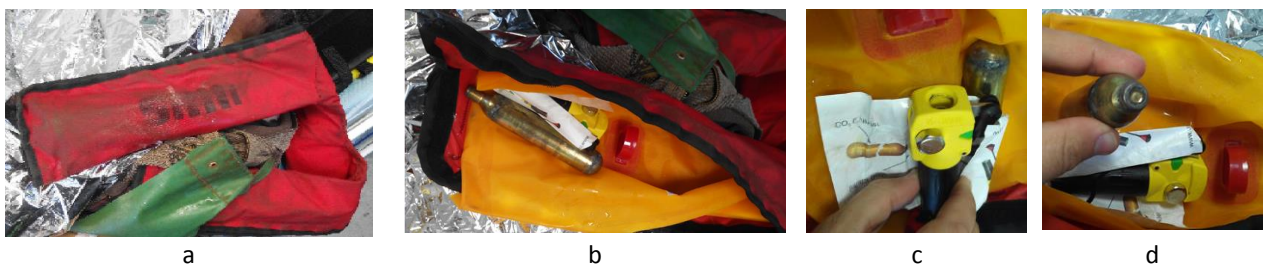
No caso do tripulante que faleceu por afogamento (o arrais da embarcação), embora também envergasse o colete, este não se encontrava devidamente montado pelo que não insuflou (fig. 4).

Fig. 4 – Colete envergado pela vítima: a – colete; b – forma como foi encontrado o mecanismo de insuflação, c – disparador hidrostático; bocal da garrafa de gás não percutido

Para a gravidade do acidente, em particular para a ocorrência de uma vítima mortal, contribuiu o facto de o arrais envergar um colete insuflável que não estava corretamente montado, pelo que o náufrago, dado o estado do mar e zona em que caiu ao mar, se defrontou com grandes dificuldades para se manter a flutuar. Desconhece-se se, na sequência da queda ao mar, terá ou não perdido os sentidos. O facto das duas boias estarem amarradas ao teto da gaiuta em vez de se encontrarem estivadas em lugar próprio e prontas a largar, contribuiu para que a probabilidade de sobrevivência dos náufragos ficasse reduzida, caso os coletes não fossem suficientes para assegurar a sua capacidade de flutuação.

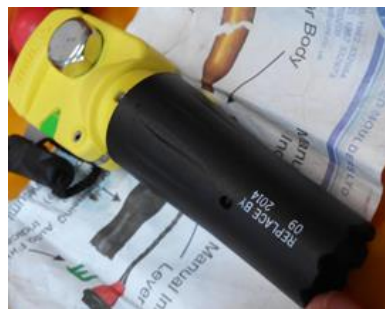
Note-se que a validade do sistema de insuflação deste colete se encontrava dentro do prazo de validade (Setembro de 2014) embora não se tenha conseguido apurar a razão pela qual a garrafa se encontrava desmontada do sistema de disparo (fig. 5)

Fig. 5 – Marcação de validade do sistema de disparo
