# Relatório de Investigação

118 - 2014

**“Princesa do Douro”**

**Relatório nº:** 118/2014  
**Título:** Princesa do Douro  
**Despacho de homologação:** 27.01.2015  
**Classificação:** Grave  
**Nome navio/embarcação:** Princesa do Douro  
**nº IMO:**  
**nº Registo:** P-97-AL

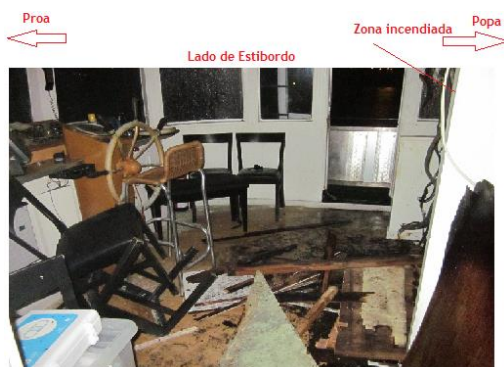
As fig. 3 e 4 mostram respetivamente o lado de estibordo da ponte e a zona de ré, a estibordo, onde se declarou o incêndio.

Fig. 3 – Lado de EB da ponte parte de vante

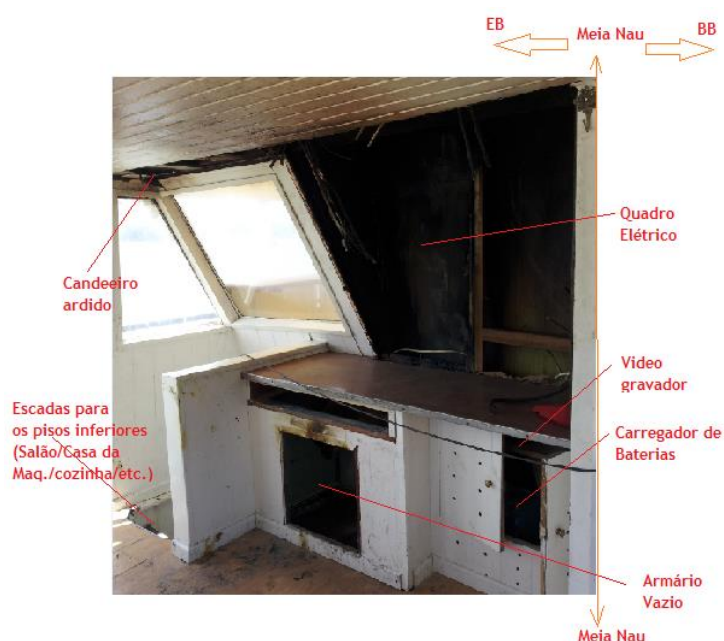
Fig. 4 – Zona a EB à ré onde se declarou o incêndio

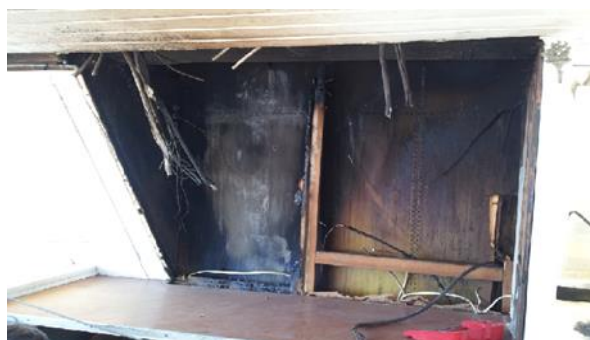
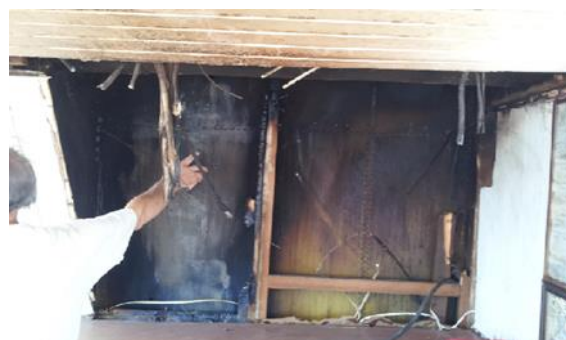
O incêndio teve origem no quadro elétrico dos circuitos de iluminação e tomadas de energia da ponte e espaços interiores e exteriores do respetivo tombadilho, existente na ponte de comando, que se encontrava situado sobre a antepara de ré da ponte conforme indicado na fig. 5.

Fig. 5 – Localização do quadro elétrico

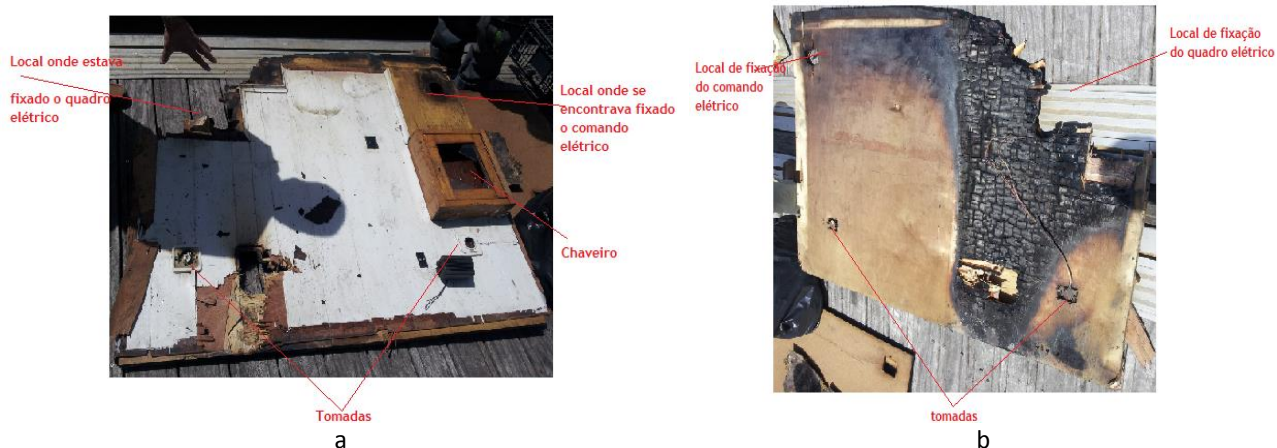
Fig. 6 – Face exterior do painel de madeira da antepara de ré da ponte a EB (a) onde se encontrava fixado o quadro elétrico e respetiva face interior (b)

Observando a fig. 6, em particular o rasto do fogo impresso na face interna do painel de madeira onde se encontrava fixado o quadro elétrico, verifica-se que o fogo (chamas), tendo tido início no referido quadro, teve tendência a progredir para baixo, isto é, em direção ao chão do compartimento pelo interior da antepara. Isto é confirmável pela observação das figuras seguintes (7 a 12) que mostram os danos ocorridos nos locais em redor desta antepara. Nessas imagens pode visualizar-se não só o sentido de progressão do fogo como verificar-se que este, sempre que encontrou uma abertura para o exterior da antepara teve tendência a tentar progredir por aí.

- Tendo o incêndio deflagrado à saída do disjuntor, o seu sentido de propagação privilegiado foi ao longo dos cabos do circuito das “tomadas” como corroborado pelo observável na fig. 6, na fotografia das traseiras do painel de fixação do quadro elétrico.
- A sobrecarga que causou o curto-circuito, como já referido, não foi possível identificar.

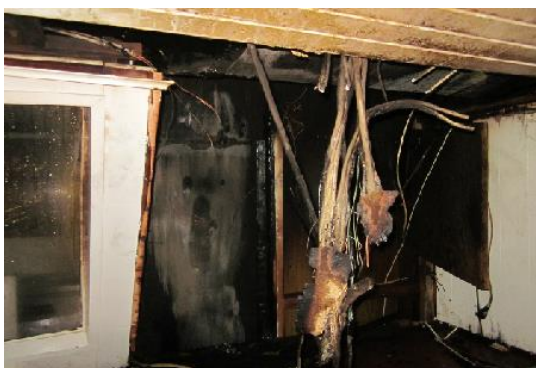
Fig. 12 – Zona do incêndio logo após o final das operações de rescaldo

Devido às operações de rescaldo do incêndio efetuadas pelos bombeiros, que destruíram parte da área incendiada (fig. 12) e desfizeram os circuitos elétricos que corriam por trás da antepara do quadro elétrico, como também às operações de limpeza realizadas pela empresa e de preparação para a realização das reparações necessárias para restabelecer a operacionalidade do navio, realizadas antes da chegada da equipa de investigação, não foi possível apurar em concreto qual o fator causal que esteve na origem do curto-circuito que deu origem ao incêndio.

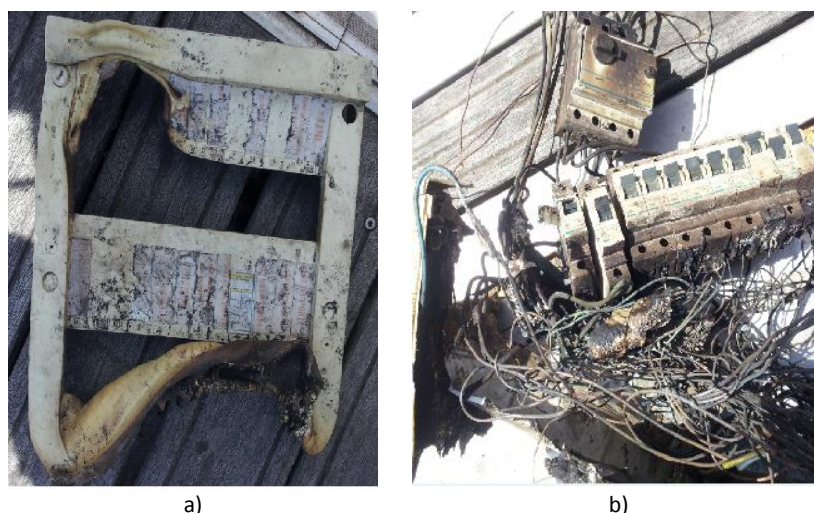
No entanto, pela observação dos restos do quadro elétrico incendiado (fig. 13), pode verificar-se que o incendio teve origem no circuito protegido pelo disjuntor nº 12 (fig. 14) uma vez que era este o único disjuntor que apresentava fios elétricos derretidos a ele conectados.

Fig. 13 – a) Caixa de suporte dos disjuntores do quadro elétrico, e b) respetivo conjunto de disjuntores

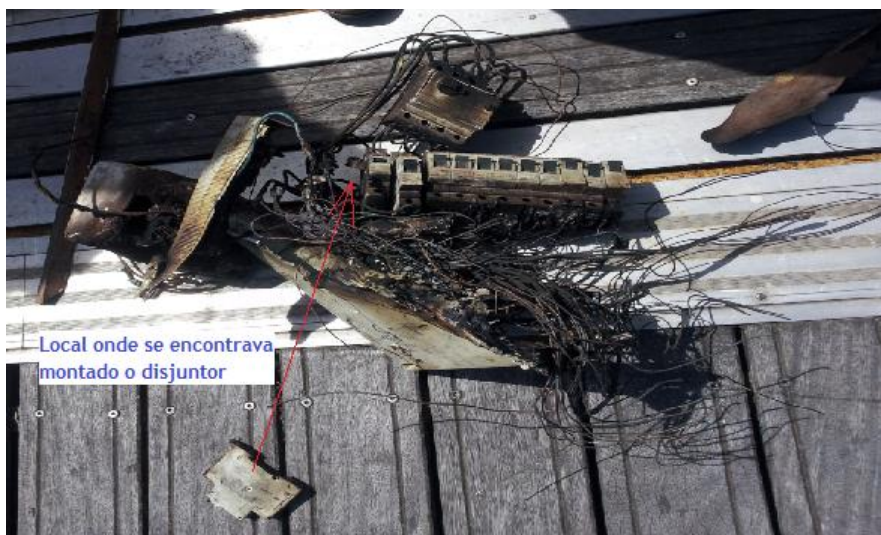
Fig. 14 – Disjuntor de proteção do circuito na origem do incêndio

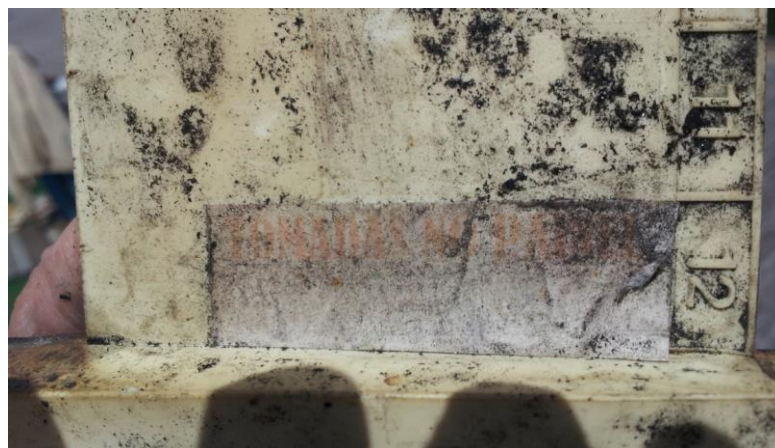
Este disjuntor, de acordo com o indicado na caixa de suporte dos disjuntores, fazia a proteção do circuito de “Tomadas no Paio!” (fig. 15).

Fig. 15 – Legenda inscrita na armadura de fixação dos disjuntores correspondente ao disjuntor de proteção do circuito incendiado

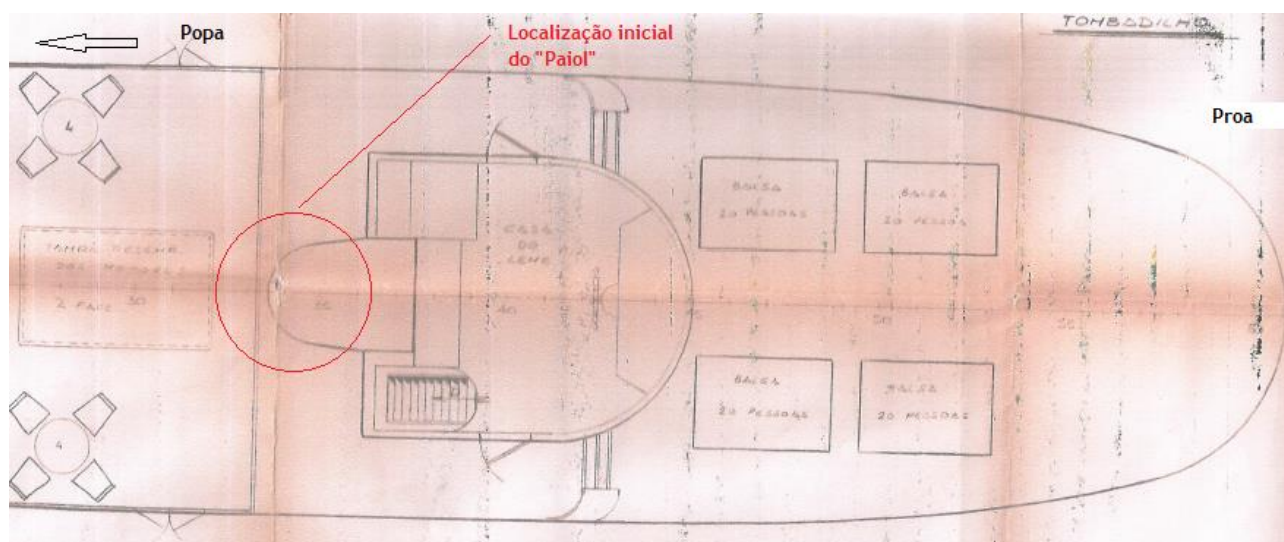
Este “paiol” ficava inicialmente situado a meia-nau, logo por ré da ponte (fig. 16) tendo sido posteriormente desmontado e dado lugar ao bar atualmente existente no navio (fig. 17).

Fig. 16 – Localização do “Paiol”

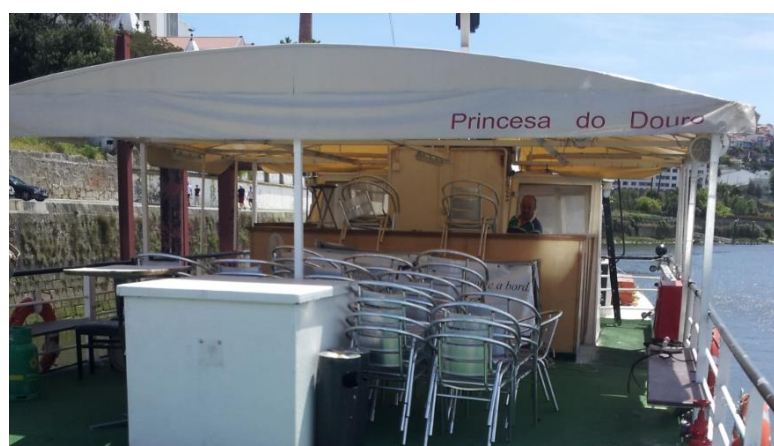
Fig. 17 – Bar que substituiu o “Paiol”

Na zona onde se situava o “Paiol”, à partida, existiam cobertas pelo referido circuito duas tomadas exteriores, duas caixas de derivação e três circuitos interrompidos/desativados. Desconhece-se se, com as modificações realizadas durante a transformação do “Paiol” em bar terão, ou não, sido estabelecidos circuitos elétricos adicionais ligados ao disjuntor em causa. Dado o estado de “destruição” da área incendiada não foi possível verificar esta situação.

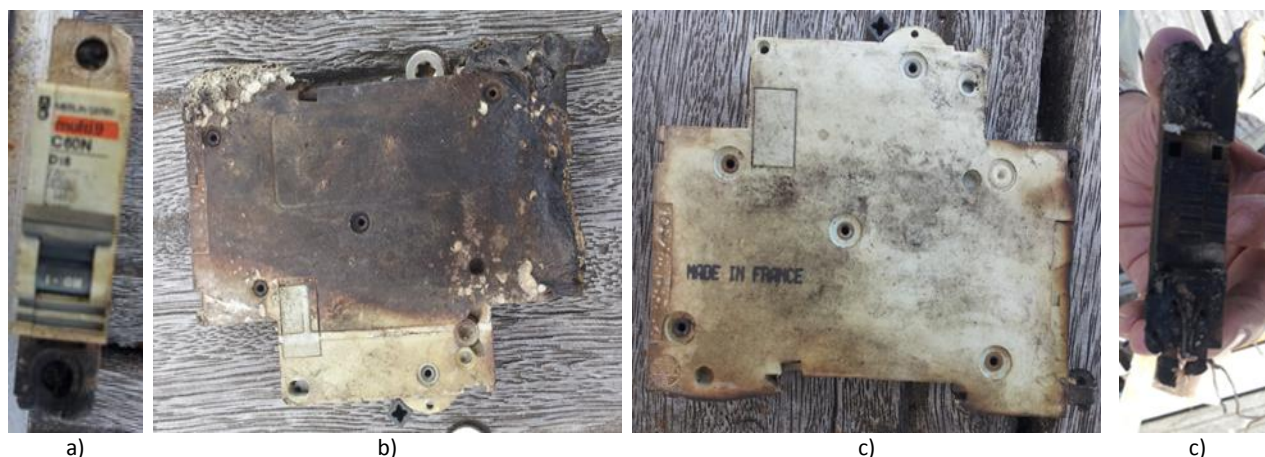
O disjuntor nº 12 é um disjuntor unipolar do tipo magnético/térmico (fig. 18), isto é, a função do térmico faz a proteção de sobrecargas e a função do magnético a proteção de curto-circuitos efetuando o corte de fase.

Fig. 18 – Disjuntor nº 12 – a) face dianteira; b) face direita; c) face esquerda; d) face posterior

- Algures a jusante do disjuntor nº 12, no designado circuito de “Tomadas do Paiol”, aconteceu um problema (o qual não foi possível identificar), que se constitui como fator causal para a origem do curto-circuito que esteve, por sua vez, na origem da queima dos cabos do circuito em causa.
- Esta queima dos cabos é constatável pela existência de dois condutores elétricos de cobre que, à saída do disjuntor, se apresentavam derretidos (fig. 18 c) e pelo rasto existente na traseira do painel da antepara onde se encontrava fixado o quadro (fig. 6b).
- O bordo queimado do disjuntor é o correspondente à saída da energia elétrica.
- O disjuntor não disparou, isto é, o magnético não funcionou e o fogo foi propagado a todo o quadro.

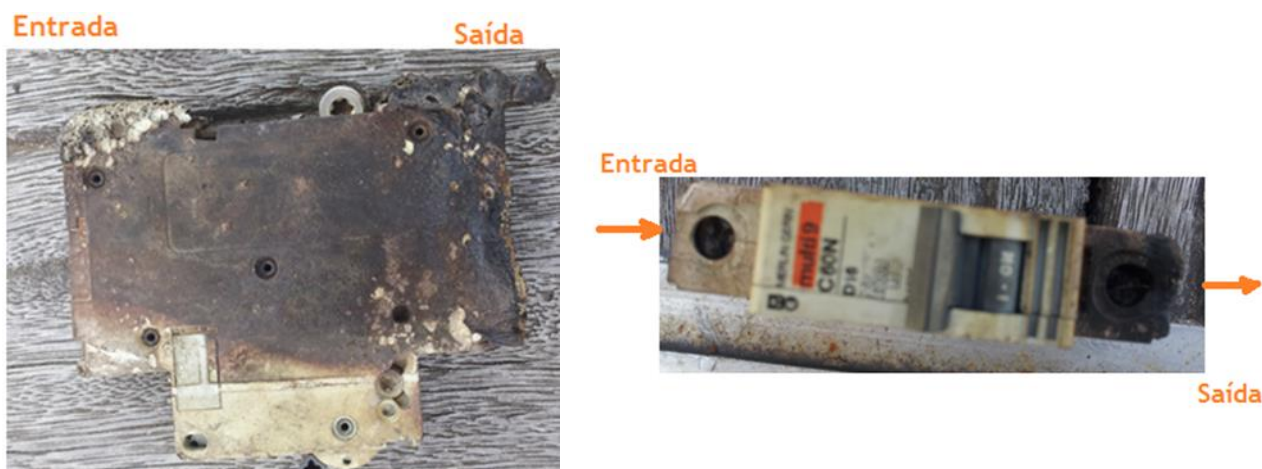
Nestes disjuntores a entrada da energia elétrica dá-se pela sua parte superior e a saída pela inferior, isto é, a alimentação elétrica vinda da fonte geradora dá-se por cima sendo a alimentação do/s circuito/s a proteger feita por baixo (fig. 19).

Fig. 19 – Sentido de circulação da energia no disjuntor

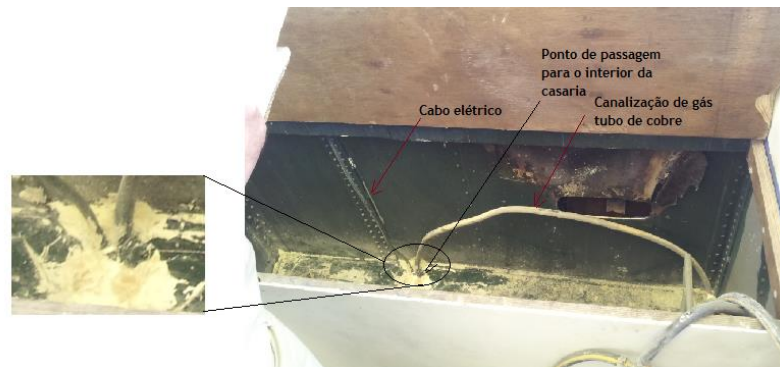
- a) Cabo elétrico correndo lado-a-lado com tubo de gás no interior da caixa de armazenamento das garrafas de gás.

Fig. 20 – Interior da caixa de armazenamento das garrafas de gás

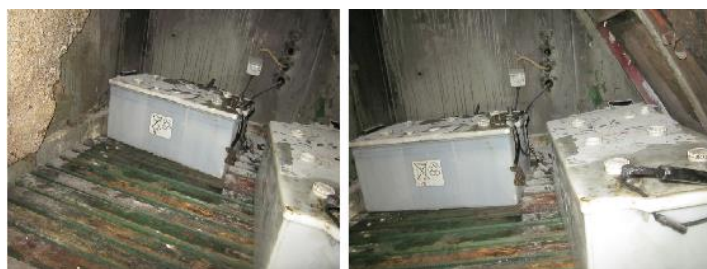
- b) Paiol das baterias

Fig. 21 – Interior do paiol das baterias

O paiol das baterias, situado a BB por ré da porta de acesso ao interior da ponte (ver fig. 1), é fechado com uma escotilha metálica e não possui qualquer tipo de ventilação.
