Relatório de Investigação

12 - 2013

Arrastão “DENE B”

31 janeiro 2013

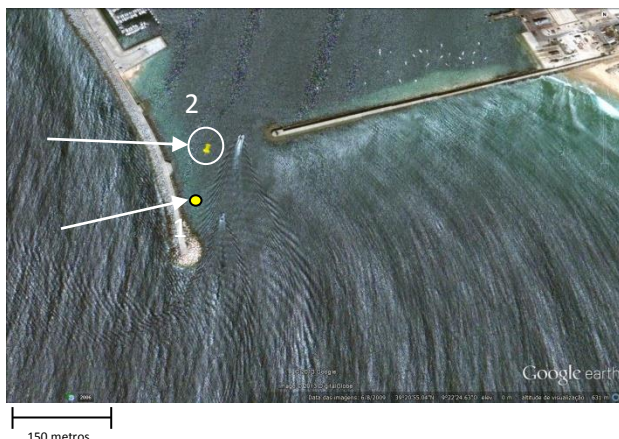
Fig. 1 – Indicação da posição aproximada onde o navio encalhou (1) e para onde o navio “DENE” foi rebocado, na entrada do porto de Peniche, tendo continuado aí encalhado até ter saído pelos próprios meios (2). Imagem: Google Earth®

Da figura 1, note-se que a trajetória normalmente seguida para a entrada no porto (e cumprindo com as regras instituídas de manobra e navegação) é aquela que corresponde à posição das embarcações (não identificadas na foto) à direita do ponto amarelo que identifica a posição do “DENE”, sendo essa uma zona de maior profundidade e que na fotografia possui inclusive uma coloração mais escura.

A distância entre molhes na entrada (“aberta”) é de 150 metros e o navio encalhou a escassos metros do enrocamento do molhe oeste, no alinhamento com a face exterior do molhe Leste.

A língua de areia, junto ao molhe oeste possui aproximadamente 10 metros de largura, formando um pequeno banco de areia junto ao molhe de proteção da zona sul do núcleo de recreio do porto de Peniche.

Fig 1 - Indication of the approximate position where the ship ran aground (1) and where the ship "DENE" was towed at the entrance of the port of Peniche, and continued there until she managed to refloat by her own means (2). Image: Google Earth®

From Figure 1, note that the path usually followed for entry into the harbour (and complying with the rules of operation and navigation) is the one that corresponds to the position of vessels (not identified on the photo) at the right of the yellow dot that identifies the position of "DENE", being this an area of greater depth and that the on the photo it has even a darker colouration.

The distance between the jetties at the entrance (“breadth”) is 150 meters and the ship ran aground just a few meters from the breakwater western jetty, in alignment with the outer face of the eastern jetty.

The stretch of sand along the western jetty has approximately 10 meters wide, forming a small sandbar along the southern protection jetty of the recreational port of Peniche.
