Relatório de Investigação Técnica / Investigation report

ROISIN ALVOR, registo 5625PM5 (MT)

Acidente marítimo muito grave / Very serious marine casualty

REGISTO GAMA 2017-152

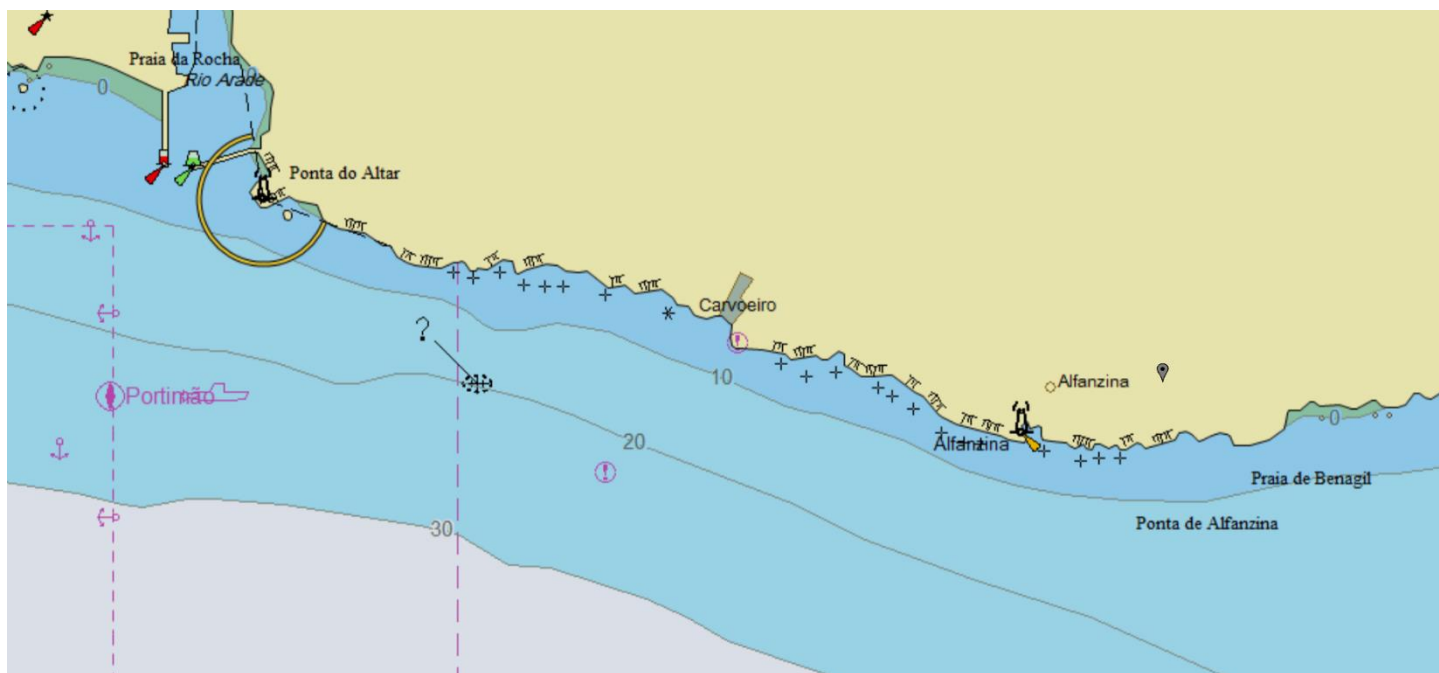
Figura 2 – Aspeto geral da viagem da embarcação Roisin Alvor no dia 15 de agosto de 2017.

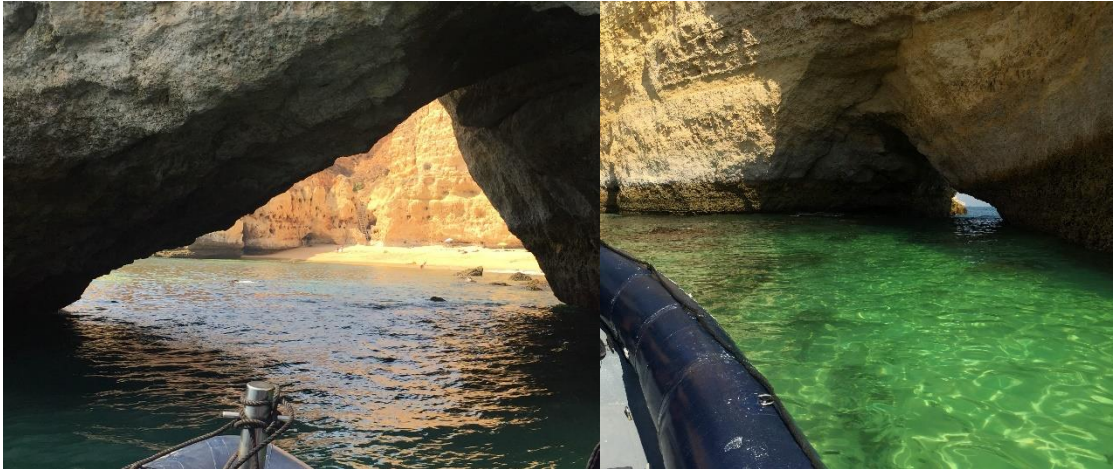
Esta gruta é navegável durante a preia-mar ou com meia maré a encher e tem uma rocha a meio e outra logo à saída, obrigando a embarcação a navegar com o seu bombordo encostado à parede da gruta e assim que sai da gruta tem que alterar o rumo para bombordo.

Figura 3 –Entrada e saída da gruta no lado da praia Padre São Vicente.

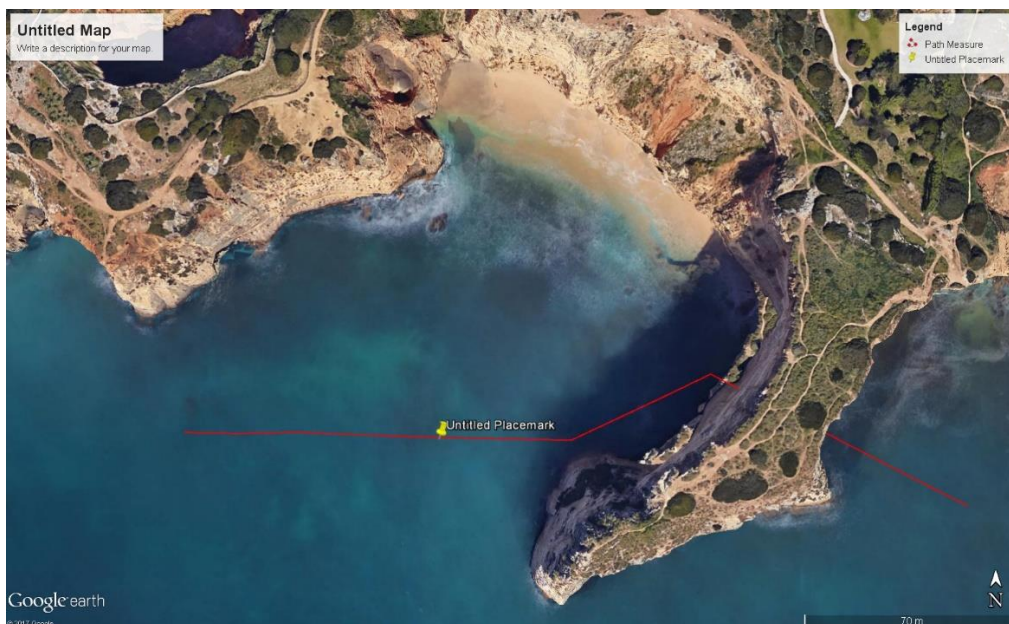
Figura 4 – Percurso realizado pela embarcação para aceder à baía em frente à praia Padre São Vicente e após saída da gruta.

A embarcação navegou através da passagem na encosta, e à saída guinou para bombordo à velocidade de 5 nós, de seguida, aumentou a velocidade para 12 nós enquanto alterava o rumo para estibordo.

Foi durante este aumento de velocidade e alteração de rumo para estibordo que o timoneiro se apercebeu que a embarcação embateu em algo e decidiu reduzir a velocidade e inverter o rumo.

Após inverter o rumo o timoneiro apercebeu-se que tinha atingido uma banhista que se encontrava a nadar no local assinalado na figura 4.

Considera-se um fator contributivo a embarcação Roisin Alvor ter entrado na baía em frente à praia Padre São Vicente numa direção que não era perpendicular à linha de costa e ter surgido por detrás da 'linha de fecho' da baía.

Avaliar a necessidade de relembrar, através de Edital ou outra publicação, que o acesso a grutas, praia e locais de desembarque, deve ser efetuado na direção perpendicular à linha de costa e à velocidade mínima¹.

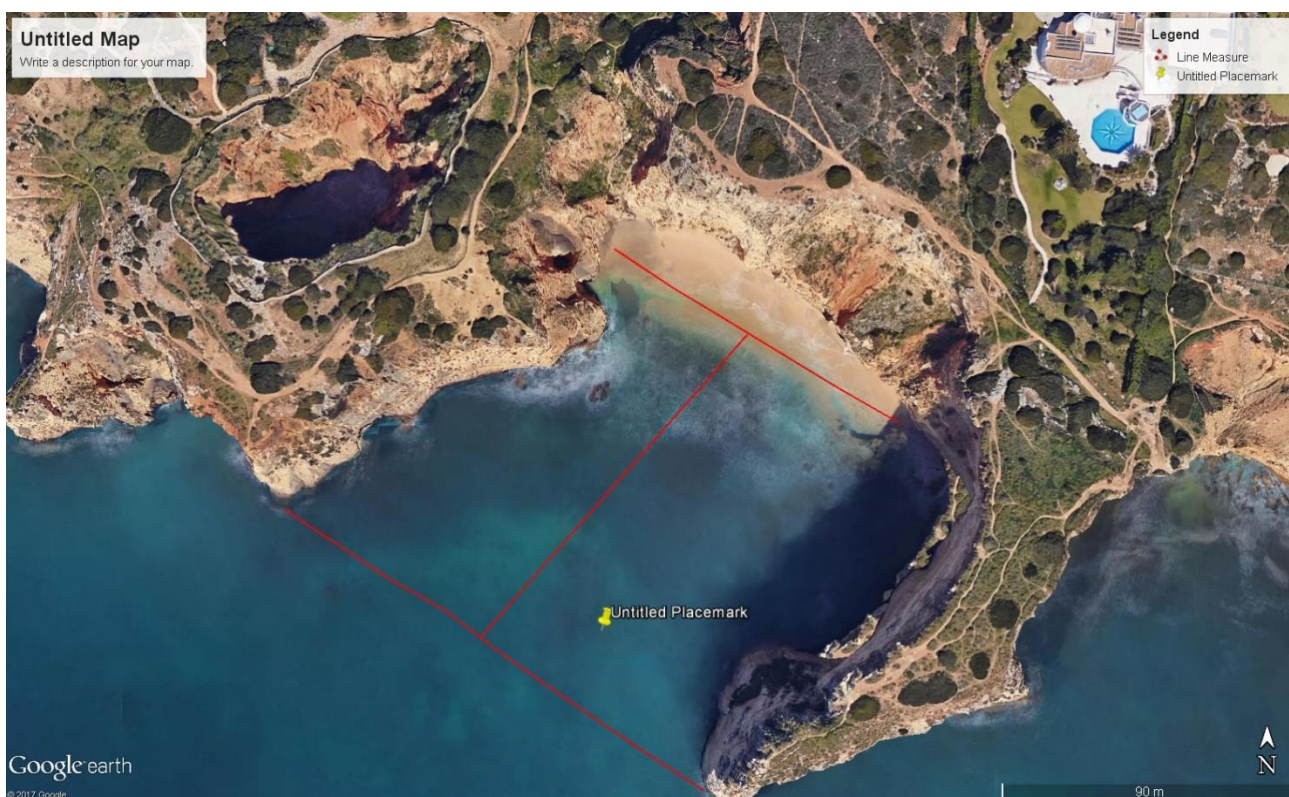
A praia Padre São Vicente tem um areal com uma extensão de 100 mts na preia-mar e a ‘linha de fecho’ da baía encontra-se a cerca de 120 mts do areal.

A vítima quando foi colhida pela embarcação encontrava-se a nadar de regresso à praia Padre São Vicente, a 95 mt do areal.

Figura 6 – Pormenor da baía da praia Padre São Vicente.

A vítima encontrava-se a nadar de regresso ao areal e estava a cerca de 95 mts da linha de água, encontrando-se assim dentro da 'linha de fecho' da baía. Esta noção é de extrema importância pois transmite segurança ao nadador através da sensação de que não se está a nadar em 'mar aberto' e está protegido pela costa.

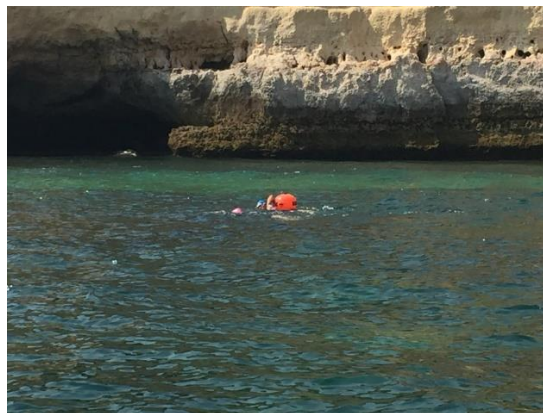
A bordo da embarcação, e nas condições de tempo e mar que se faziam sentir, é extremamente difícil avistar nadadores -mesmo aqueles que se fazem assinalar através do uso de flutuadores de cor visível.

Figura 7 – Nadadores identificados com flutuadores de cor visível no local do acidente.

Avaliar a necessidade de relembrar, através de Edital ou outra publicação, da regra n.º 36 da COLREG 1972, que refere que podem ser utilizados sinais para chamar a atenção.
