Relatório de Investigação

183 - 2013

**“Jesus dos
Navegantes”**

25 de outubro de 2013

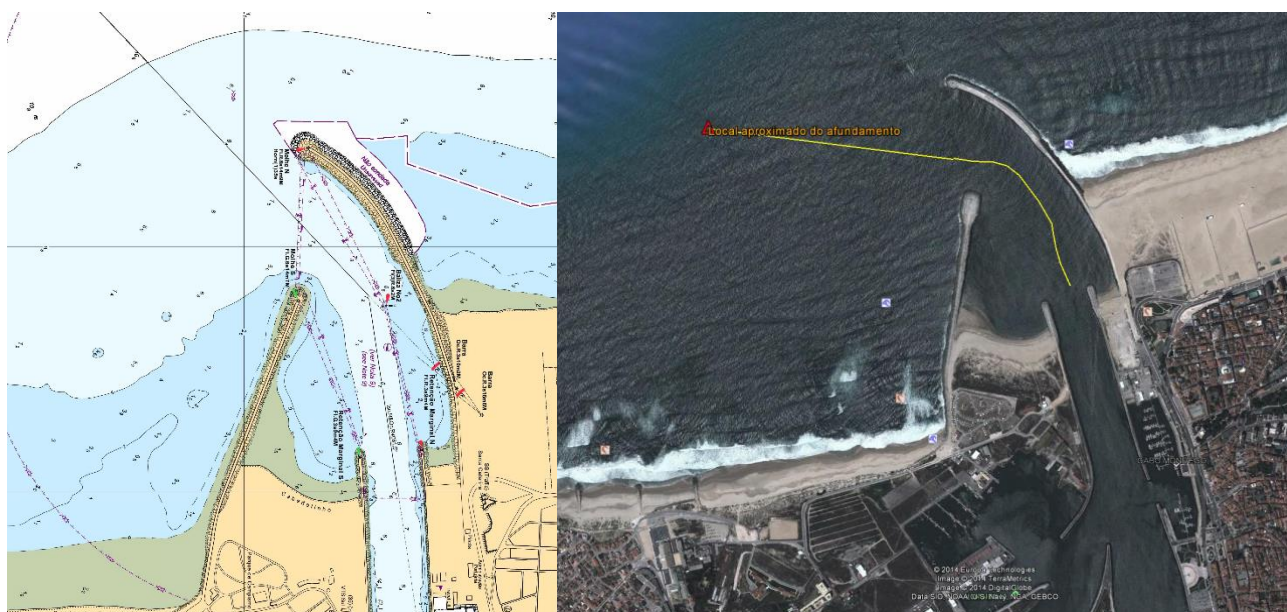
Fig. 1 (à esquerda) – Carta de aproximação ao porto da Figueira da Foz.(à direita) – Foto aérea (Google Earth®) da barra da entrada do porto da Figueira da Foz, praia do Cabedelo, a rota tomada pela embarcação no dia 25OUT2013 (a amarelo), pelas 1730 e o local aproximado de afundamento (a vermelho).

O mestre possui a categoria de contramestre pescador desde 2006 e tem experiência nesta embarcação desde 2008. Segundo o apurado, nenhuma outra embarcação tinha tentado sair anteriormente naquele dia. O mestre do “Jesus dos Navegantes” declarou que se os mestres das embarcações de pesca fossem pelo enfiamento (ver fig. 1), “...apanhariam as vagas de través e seria perigoso”.

aproximada de meia milha náutica do molhe sul da barra, uma primeira vaga de EB levantou a proa e adornou-a a bombordo, seguida de uma segunda de través, que fez a embarcação soçobrar. Do apurado salienta-se que o “Jesus dos Navegantes” não estava aproado à 1ª vaga, sofreu por EB um impacto da mesma, o que fez com que a embarcação ficasse adornada para BB, ficando com a borda na zona da popa já debaixo de água e a casa do leme quase paralela à água. Cinco segundos depois (segundo testemunhas no local), a embarcação foi atingida então por uma outra vaga, de força similar, que provocou o seu naufrágio aproximadamente na posição: N40°08.1’ W008°52.4’ (ver foto nº1) e na batimétrica dos oito metros.

- 183-2013.1**– Na situação de barra condicionada, dadas as condições propícias a golpes de mar no quadrante SSW logo à saída da barra do porto da Figueira da Foz, como forma de obrigar as embarcações que demandam a barra a cumprir o mais possível com o enfiamento desta, deve, no uso das suas competências, determinar a proibição da navegação nesse quadrante, numa área por si definida, em função de condições meteo-oceanográficas percebidas.

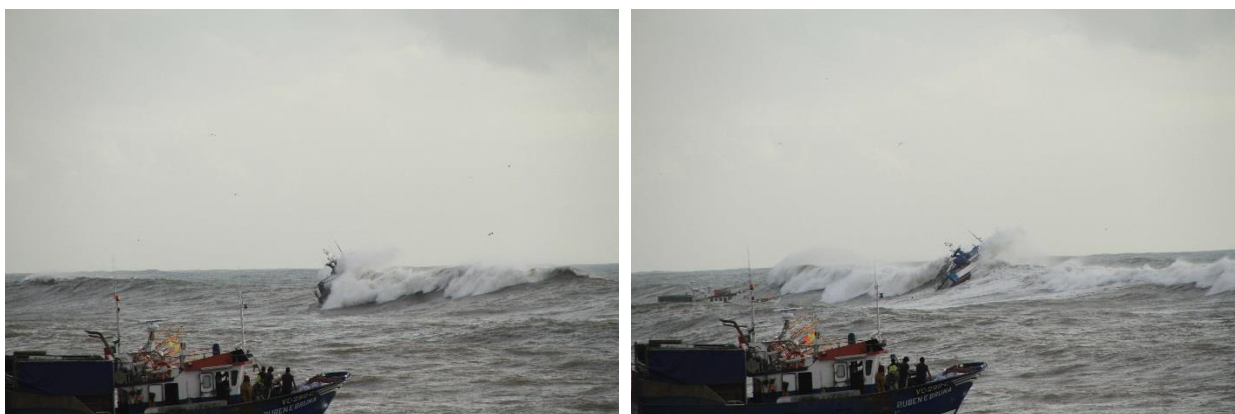
Fotos 2 (à esquerda) e 3 (à direita) – Embarcação surpreendida pela primeira vaga na foto 2 e pela segunda na foto 3.

Tal como observado nas fotos 2 e 3, as cristas tornam-se estreitas e pontiagudas e as cavas tornam-se curvas e largas, tal como nas vagas de alta energia em mar aberto. O aumento da altura acompanhado de diminuição do comprimento de onda aumenta o declive da onda (H/L). Quando este atinge $1/7$, a onda quebra (fig. 2).

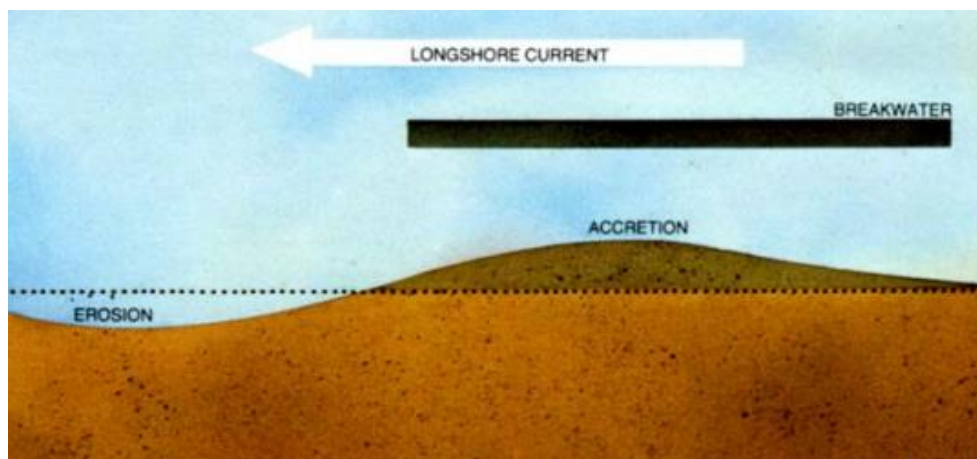
Assim, apesar de “normalmente” existir mais energia na zona de mar na ponta do molhe norte da entrada da barra da Figueira da Foz, é previsível e provável que possa existir uma muito maior acumulação sedimentar no quadrante SSW, tanto devido, entre outros, ao transporte sedimentar vindo do Rio Mondego.

Tal como mostrado genericamente na figura 4, pode existir assim um predomínio de áreas em erosão e de áreas pontualmente em acreção, na influência da barra da Figueira da Foz.

Fig. 4 – Erosões e deposições localizadas geralmente junto a um quebra-mar

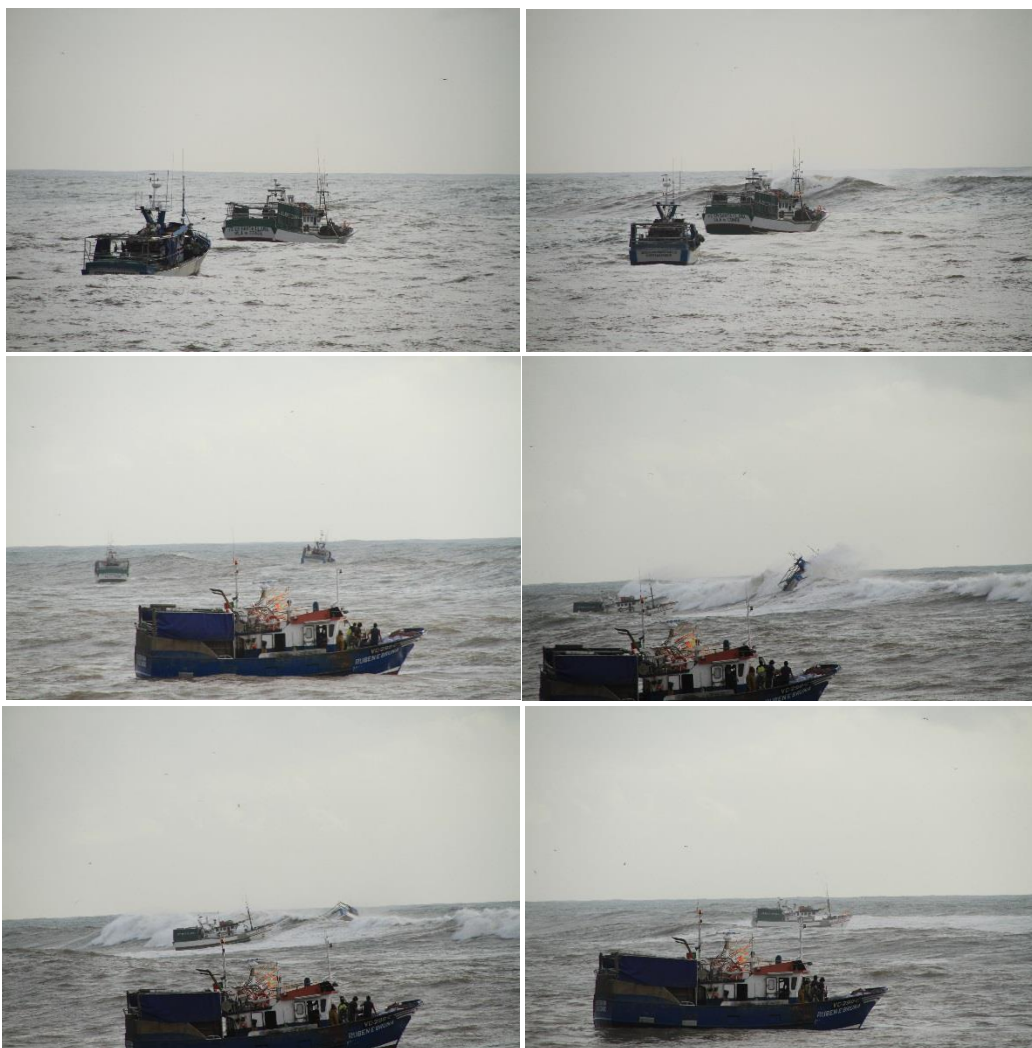
De acordo com o apurado, a embarcação “Fé em Santa Clara” navegava a 200° à proa do “Jesus dos Navegantes”. Pouco tempo antes do acidente, esta última alcançou-a, passando-a por estibordo, estando ambas a SSW e com a ondulação de través. Após essa “ultrapassagem” (com ambas as embarcações em comunicação via rádio), a “Jesus dos Navegantes” foi então surpreendida pelas vagas que a fizeram soçobrar, enquanto que a “Fé em Santa Clara” já estava a finalizar a manobra para aproar às vagas (NW).

Fotos 4; 5; 6; 7; 8; 9 (Da esquerda para a direita; De cima para baixo) – Fotos 4 e 5 onde se constata que a embarcação “Fé em Santa Clara” saiu na proa da “Jesus dos Navegantes”. Na foto 6 a embarcação “Jesus dos Navegantes” alcançou por EB a “Fé em Santa Clara”. Na foto 7 a “Jesus dos Navegantes” leva com a segunda vaga de través e onde se constata () que a sua proa está mais a sul do que a da “Fé em Santa Clara” que se encontra na cava da onda. Nas fotos 8 e 9 constata-se que a embarcação “Jesus dos Navegantes” está a soçobrar e que a “Fé em Santa Clara” consegue passar a vaga dado esta estar mais a norte, aproada na direção da vaga (tal como está em primeiro plano a embarcação “Rúben e Bruna” e que se encontrava perto do molhe sul a aguardar para sair da barra).
