RELATÓRIO DE INVESTIGAÇÃO TÉCNICA

(GAMA 2017-016)

COLISÃO ENTRE O N/M ERASMOS E O N/T BLUE EMERALD NO PORTO DE LEIXÕES

DIA 16 DE JANEIRO DE 2017

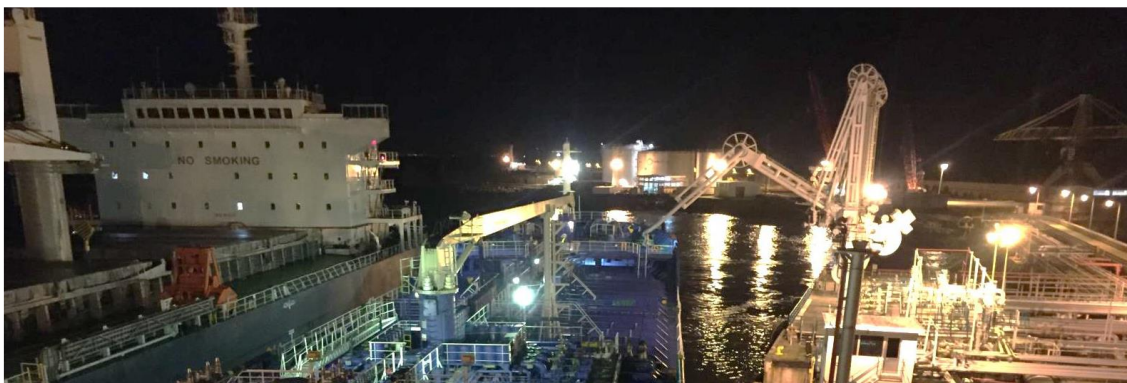
Imediatamente apos a colisão, a tripulação do navio Blue Emerald verificou que as linhas do terminal petroleiro estavam partidas, que a proa do navio Blue Emerald abriu cerca de 30 graus em relação ao cais e que a popa embateu no duque d'alba (*dolphin*).

Figura 1 – Posição dos navios após a colisão.

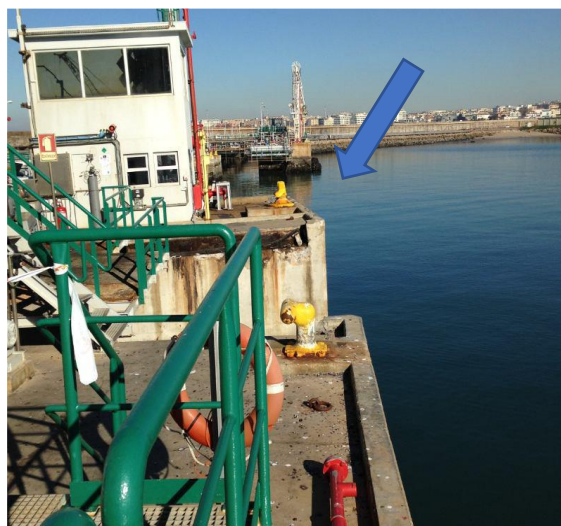
Figura 2 – Duque d’Alba (*dolphin*) onde a popa do navio Blue Emerald embateu.

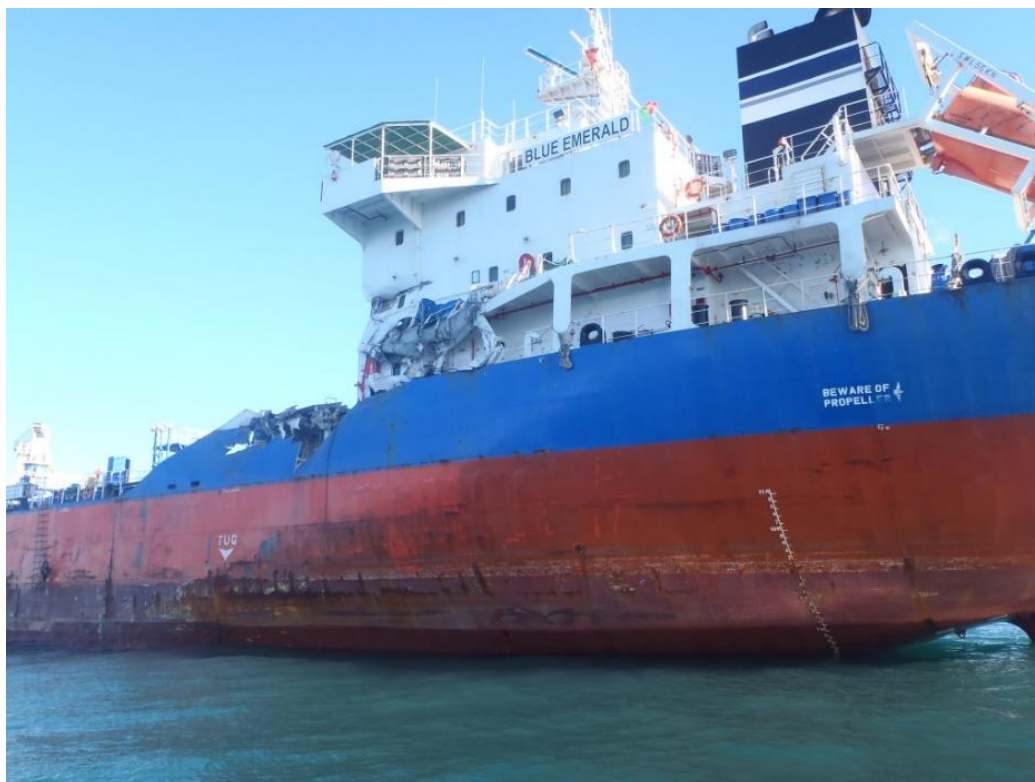
Quando o navio Blue Emerald fundeou no fundeadouro do Porto de Leixões, fez uma avaliação da situação e constatou que o ferro de bombordo do navio Erasmos atingiu a cabine do 3º engenheiro e estava dentro da sala de espuma de combate a incêndio (*foam room*), conforme figura.

Figura 3 – Local onde embateu o ferro de bombordo do navio Erasmos

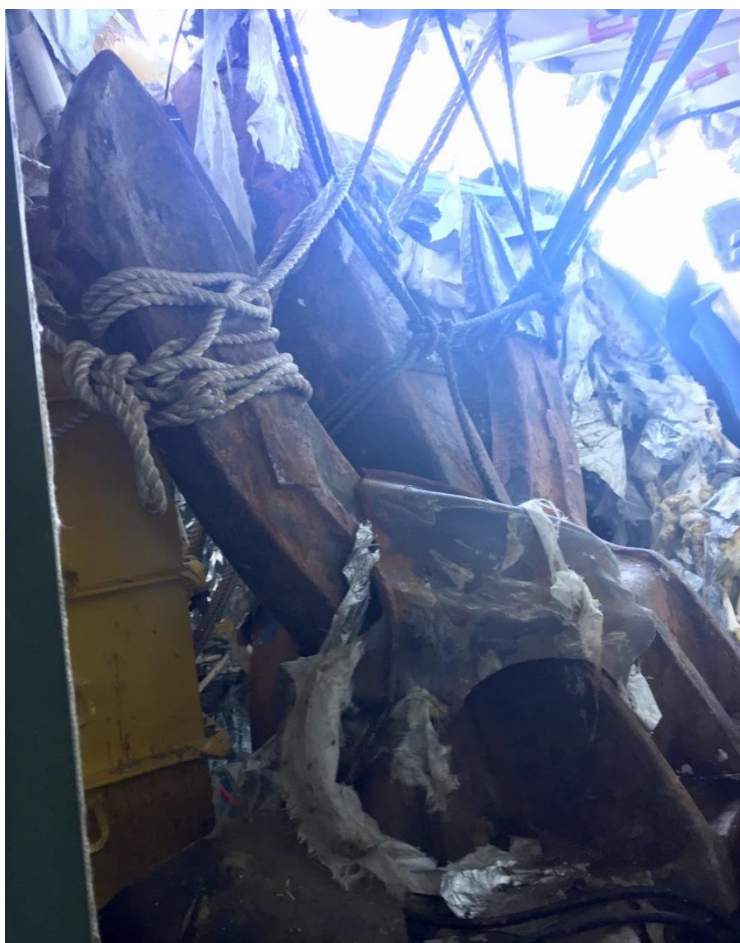
Figura 4 – Ferro de bombordo do navio Erasmos a bordo do navio Blue Emerald.

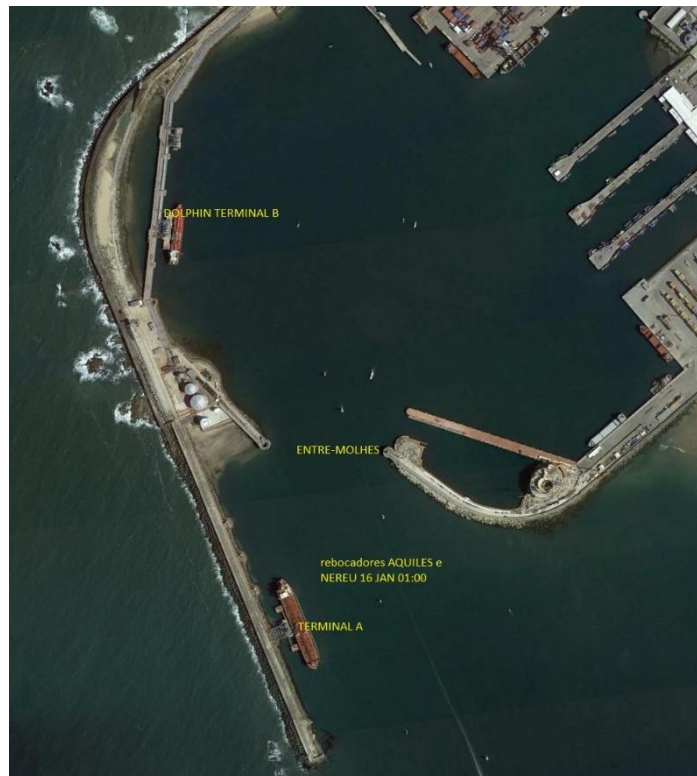
Figura 5 - Aspeto geral com indicação do *dolphin* do terminal B e posição inicial dos rebocadores AQUILES e NEREU.

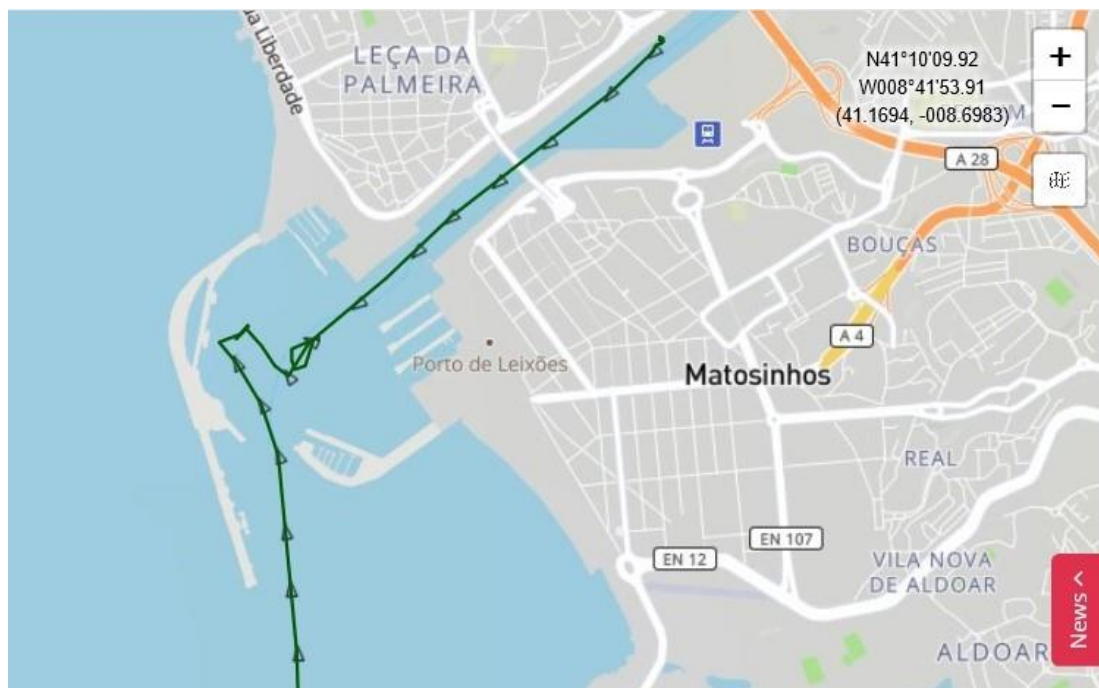
Após o embarque do piloto, o navio Erasmos dirigiu-se para a entrada do porto de forma a ganhar o eixo do canal de entrada. O navio Erasmos ganhou o eixo do canal de entrada após uma alteração de rumo francamente ampla para bombordo e passou o quebra-mar com a velocidade sempre a aumentar.

Figura 6 – Registo obtido através das posições registadas no AIS (*Automatic Identification System*) do navio Erasmos durante a entrada no Porto de Leixões no dia 16 de janeiro de 2017.

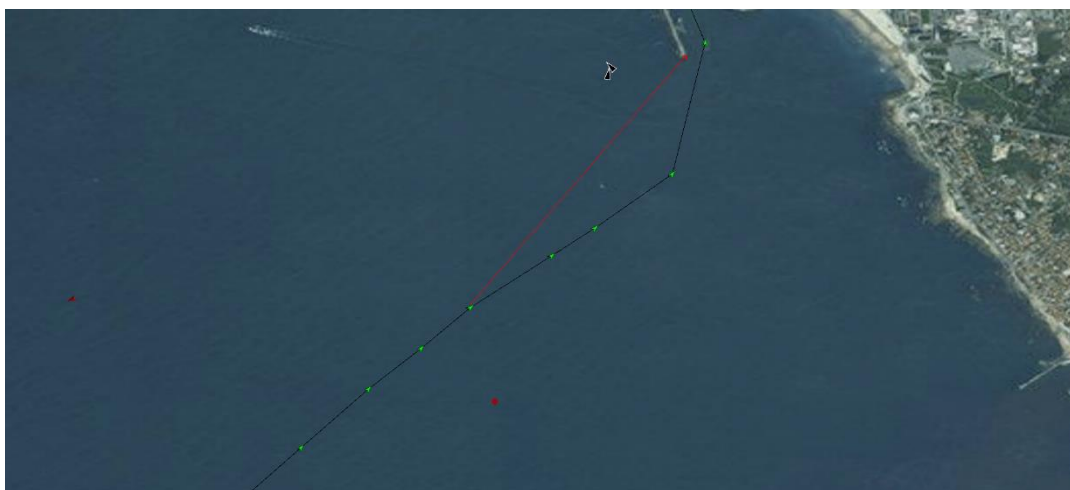
- 16-01-2017, 00:52 horas – O piloto, via VHF, solicita aos dois rebocadores, Aquiles (rebocador da proa) e Nereu (rebocador da popa) para ‘virem para fora’. O navio Erasmos está a uma distância de 1.48 mn do quebra-mar, ao rumo 055 graus e à velocidade de 3.3 nós. Ambos os rebocadores tinham largado do cais às 00:50 horas.
- 16-01-2017, 00:53 horas – Posição do navio Erasmos quando o piloto é informado pelo comandante da limitação do leme – Distancia ao quebra-mar 1.51 mn e velocidade 3.2 nós, conforme figura 9.

Figura 9 – Posição do navio Erasmos quando o piloto é informado da limitação do leme.

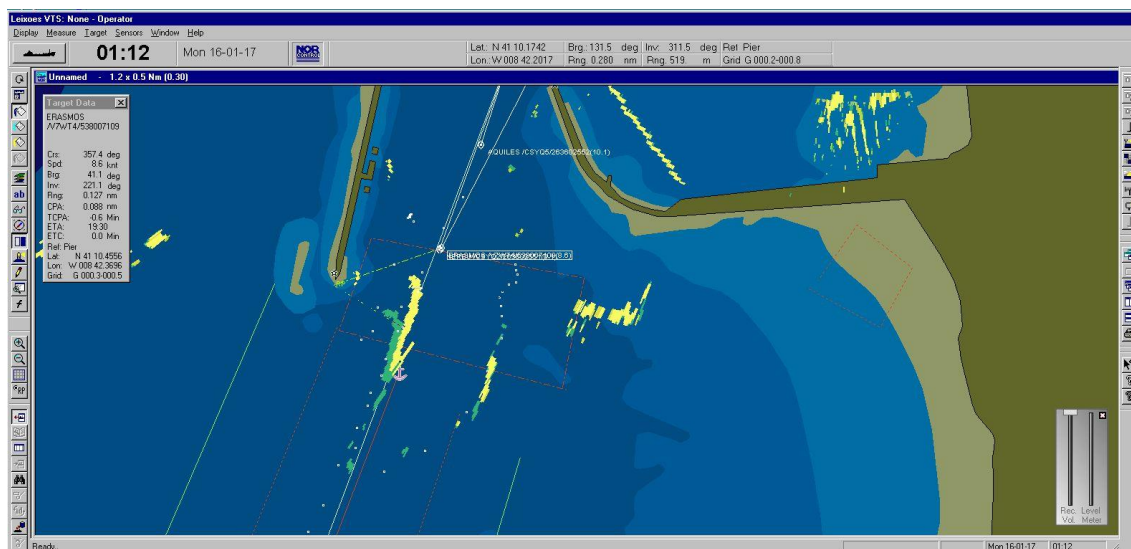
- 16-01-2017, 01:12 horas – O navio passou o quebra-mar e dirige-se para entre os molhes do Porto de Leixões ao rumo 357 graus e a 8.6 nós, sem os cabos de reboque estabelecidos quer à proa com o rebocador Aquiles, quer à popa com o rebocador Nereu. O Leme está todo a estibordo e a máquina está meia força a vante.

Figura 12 – Navio Erasmos no canal de acesso a passar o quebra-mar, sem reboques estabelecidos.

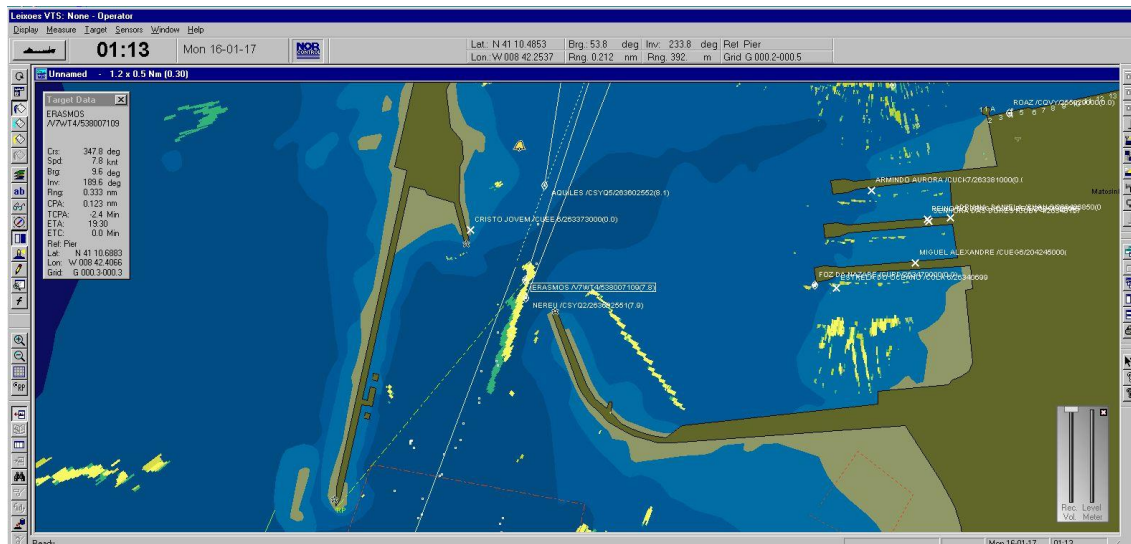
- 16-01-2017, 01:13 horas– O navio Erasmos entre os molhes do Porto de Leixões, sem reboques estabelecidos, ao rumo 347 graus e à velocidade de 7.8 nós com o leme a estibordo.

Figura 13 – Navio Erasmos a passar entre os molhes do Porto de Leixões, sem reboques estabelecidos.

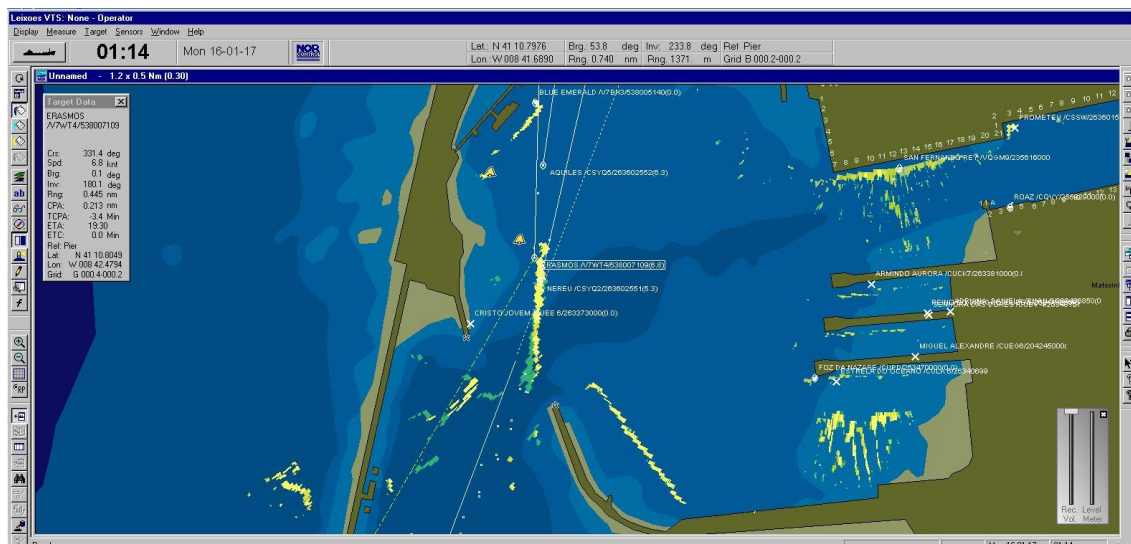
- 16-01-2017, 01:14 horas– O navio Erasmos navega agora ao rumo 331 graus. Máquina toda a força à ré. O rebocador da popa informa que a tripulação do navio Erasmos largou o cabo de reboque à popa.

Figura 14 – Após passar entre os molhes, sem os cabos de reboque estabelecidos, o navio sofre uma acentuada alteração de rumo para bombordo.

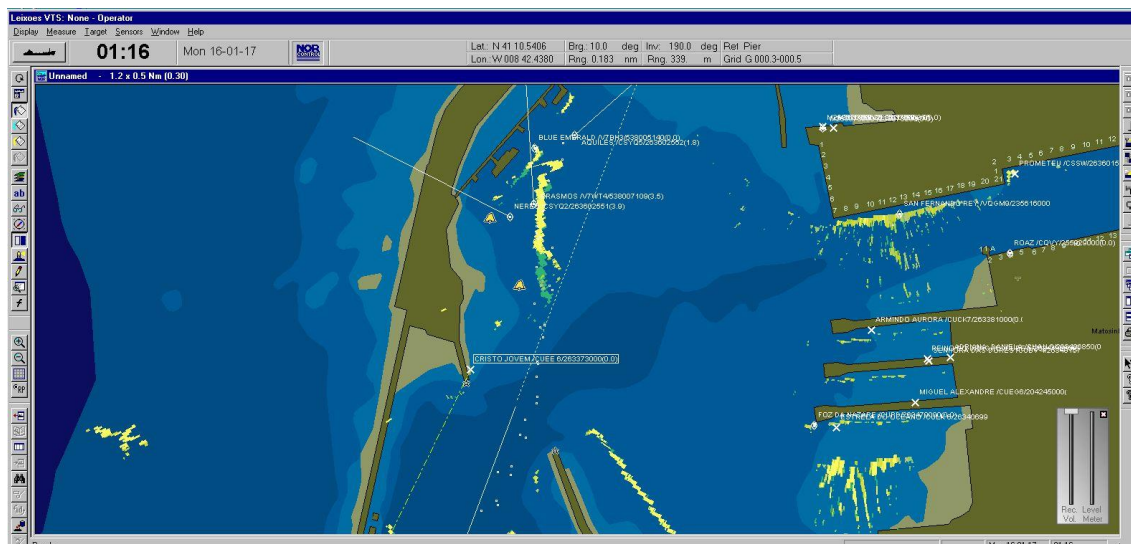
- 16-01-2017, 01:16 – Colisão entre o navio Erasmos e o navio Blue Emerald. A amura de bombordo do navio Erasmos embateu no casario, do lado de bombordo, do navio Blue Emerald.

Figura 16 – Colisão entre o navio Erasmos e o navio Blue Emerald.

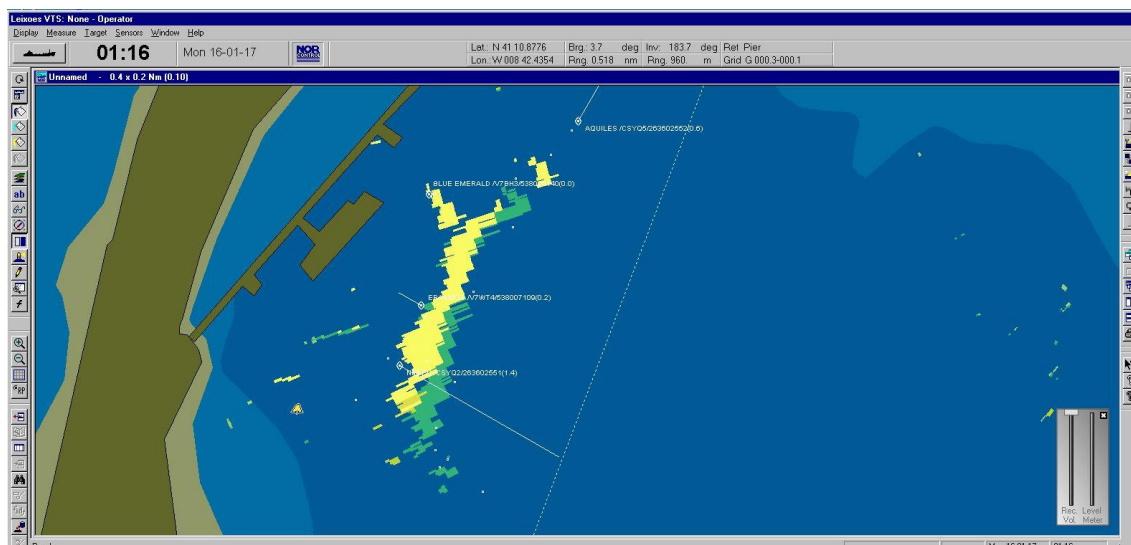
Figura 17 – Posição dos navios Erasmos e Blue Emerald após a colisão.

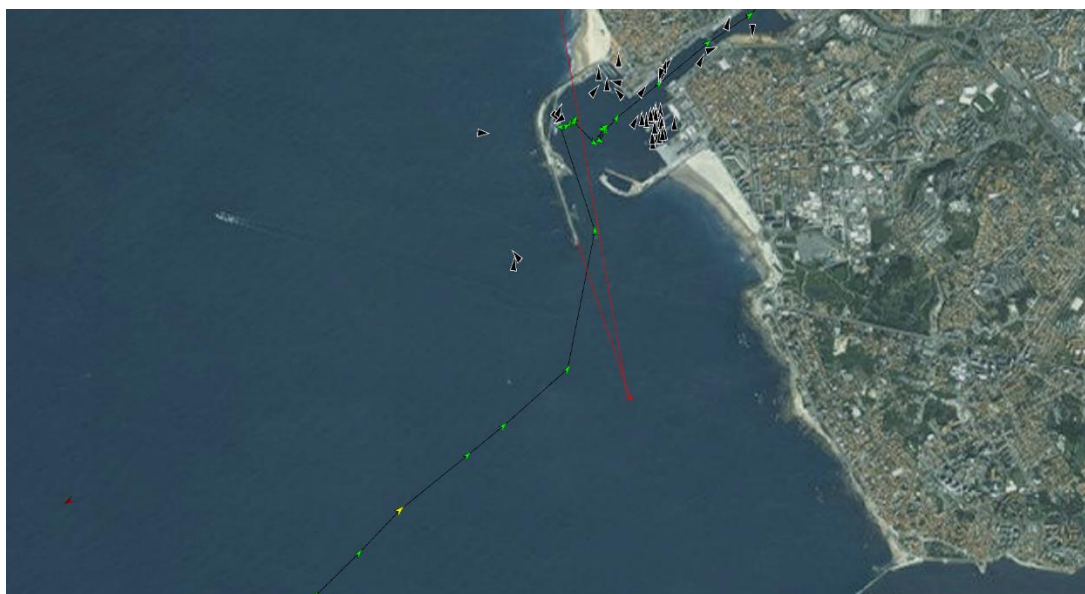
Figura 21

A figura 21 identifica o local onde o piloto embarcou (a amarelo na posição Lat 41º 09.06'N Long 008º 43.33'W, com o navio à de velocidade 3.2 nós), bem como a distância ao quebra-mar (1.72 mn), e identifica também o local onde, de acordo com os procedimentos definidos pela Autoridade Marítima Nacional – Capitania do Porto de Leixões, e desde que as condições de mar e vento não o desaconselhem, os navios de entrada ganharão o eixo do canal exterior de acesso ao porto na posição definida pelo Azimute verdadeiro (Zv) 350.5 graus ao farol de Leça a uma distancia de 0.8 mn à testa do quebra mar.

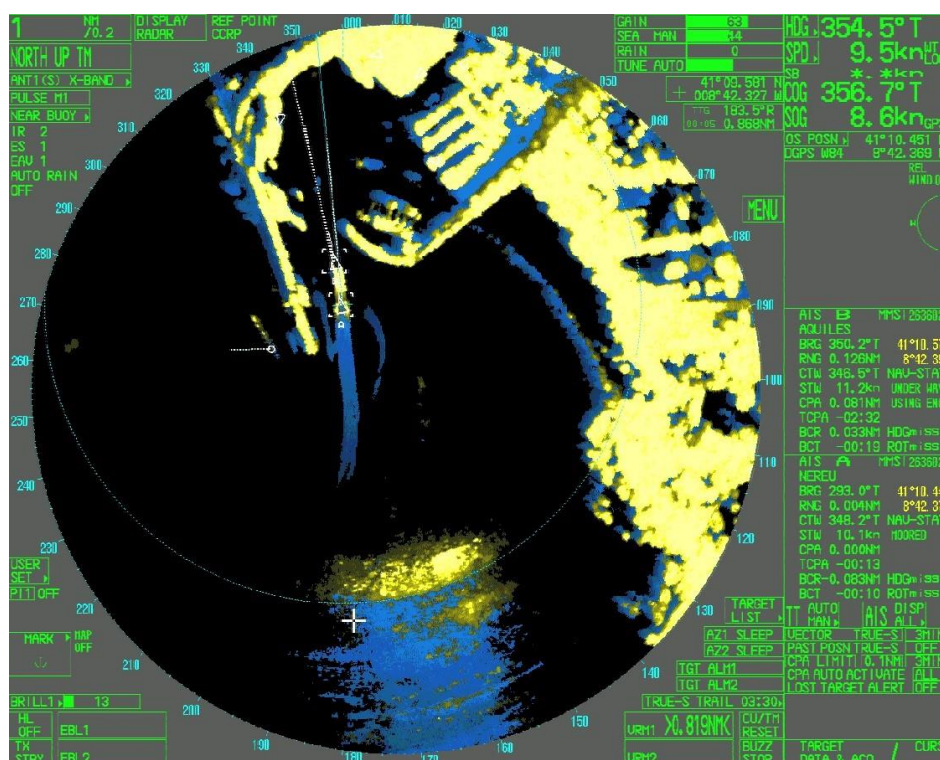
O piloto só ao embarcar no navio Erasmos tomou conhecimento da deficiência do leme, limitado quando atuava para o lado de estibordo, e optou por continuar com a manobra de entrada. Alterou o rumo do navio para bombordo de forma a ganhar o eixo do canal de acesso ao porto e passou, dando o devido resguardo, pelo quebra-mar sem ter os reboques estabelecidos. De seguida passou entre os molhes, ainda sem ter os reboques estabelecidos, a uma velocidade de 8.6 nós em relação ao fundo (velocidade real 9.5 nós).

Figura 22 – imagem do ecrã do radar do navio Erasmos após passar o quebra-mar e antes de passar entre os molhes.
