Relatório de Investigação Técnica / Investigation report

Mv Frontera, IMO 9312705

Acidente marítimo muito grave / Very serious marine casualty

Registo GAMA 2017-046

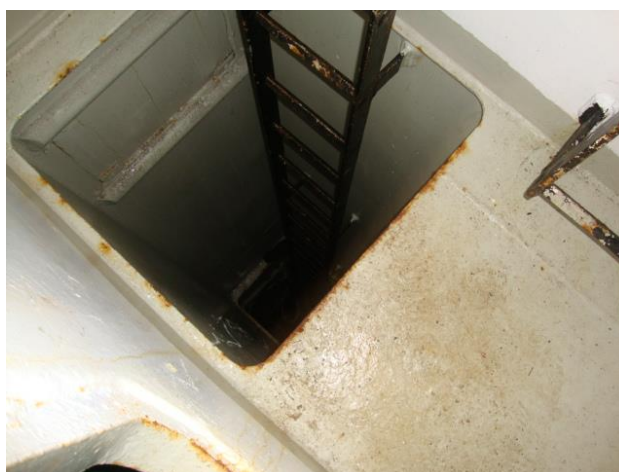
- 01/03/2017, às 15:30 horas - De acordo com sugestão do piloto, o navio voltou a fundear no Mar da Palha. O Comandante informou o armador e o agente da situação. O 3.º piloto informou o comandante, via VHF, que o imediato estava caído nas escadas de acesso ao porão n.º 1, no castelo da proa, com a cabeça para baixo e pernas para cima e que era possível ouvir o alarme do medidor de atmosfera que o imediato tinha.

Figura 4 – Escada de acesso ao porão n.º 1 onde foi localizado o Imediato

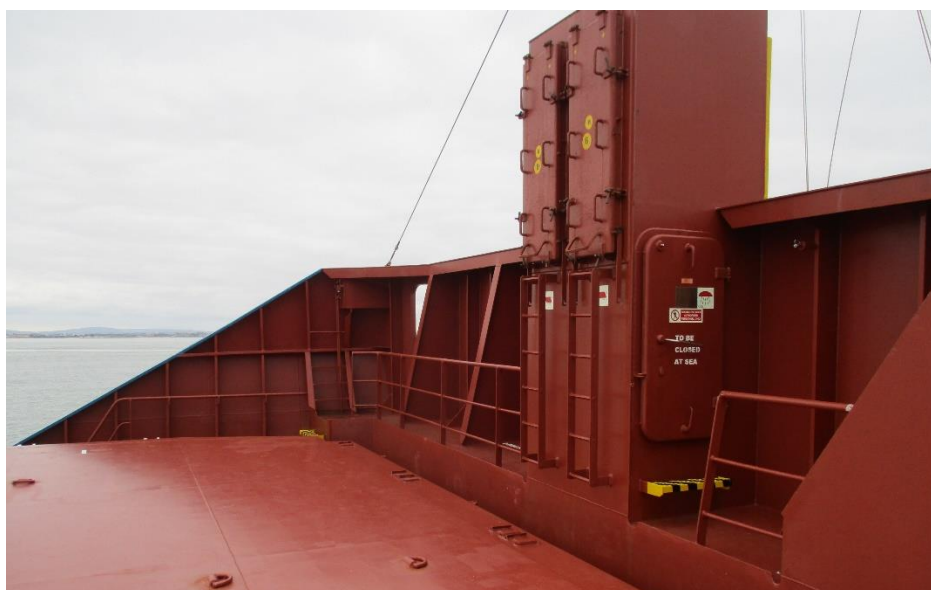
Figura 5 – Entrada para o porão n.º 1 através do castelo da proa. O marinheiro reportou que esta porta estava aberta.

A porta de acesso ao porão n.º 1, através do castelo de proa, estava fechada desde o dia 21/02/2017, altura em que o navio largou do porto de Newhaven.

Após descer o primeiro lance de escadas (figura 5) caiu dentro do espaço do segundo lance de escadas, tendo sido encontrado pela tripulação com a cabeça para baixo e pernas para cima.

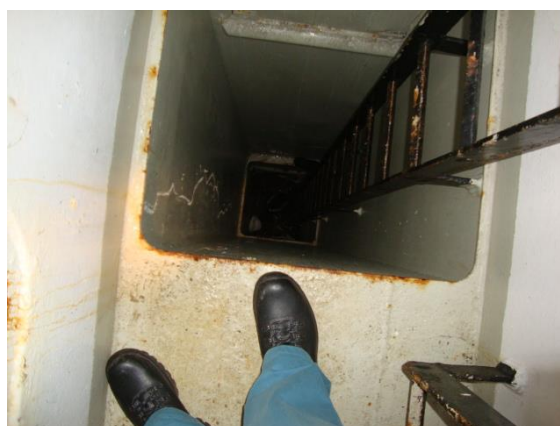
Figura 6 – Local onde foi encontrado o imediato.

O imediato entrou num espaço considerado fechado/confinado, munido apenas com um detetor de atmosfera, que estava a funcionar quando o imediato foi encontrado (aparelho foi calibrado a 19/05/2016).

O relatório da autópsia conclui que a causa da morte foram os traumatismos causados pela queda.

Não é possível apurar com precisão a razão pela qual o imediato caiu da escada de acesso, mas é possível apurar quais as causas prováveis, nomeadamente o apoio dos pés e/ou mãos pode ter falhado devido a:

- sintomas provocados pela falta de oxigénio;
- alguma razão médica pode ter causado um espasmo muscular.

Considerar a viabilidade de, após ter sido dada a autorização para aceder a um espaço fechado/confinado e após ter sido estabelecida a equipa, que os elementos que vão entrar envergarem arnês de segurança para possibilitar um rápido resgate.

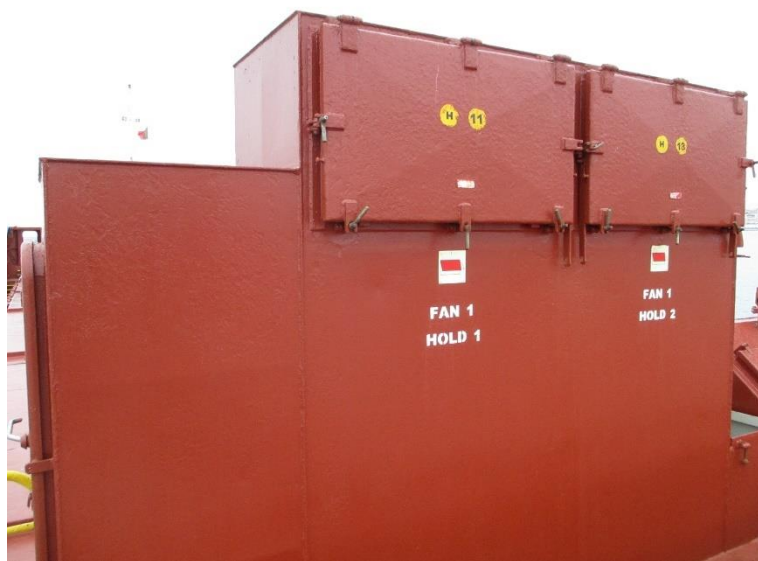
Figura 9 – A ventilação dos porões encontrava-se fechada na altura do acidente.

Não foram preenchidas as listas de verificação de entrada em espaços fechados/confinados (CL 007 Ver 15), que especificamente referem que, antes da entrada, sem aparelho de respiração autónomo, os espaços devem ser ventilados por um período mínimo de 12 horas.

Considerar a possibilidade de incluir no SMS do navio o procedimento de que assim que é reportada uma qualquer ocorrência num espaço fechado ou confinado, iniciar de imediato os procedimentos que permitam a ventilação do espaço, através de meios mecânicos ou naturais.

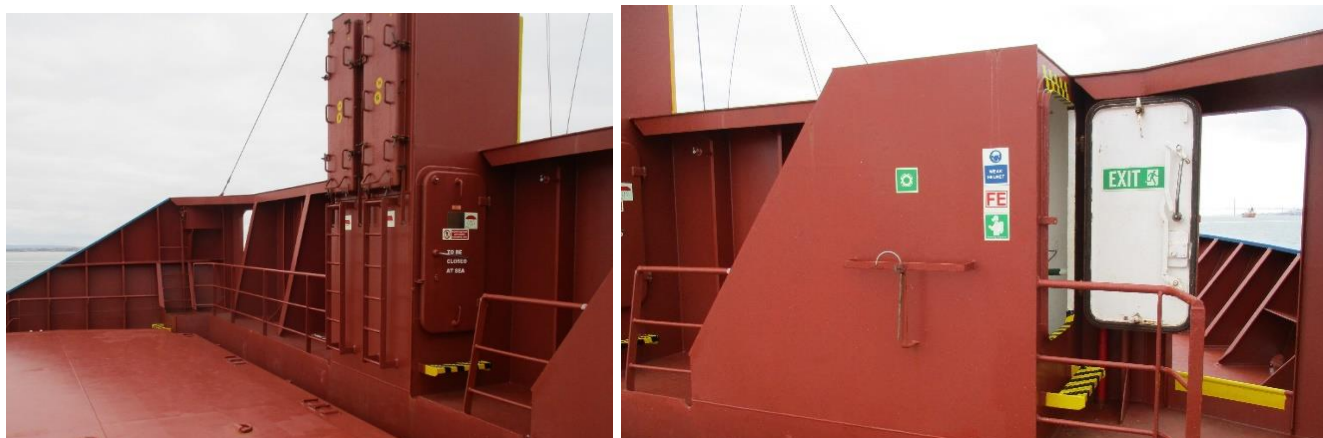
Figura 9 – Localização da escada de acesso ao porão n.º 1 através do de vante e acesso ao paiol do contramestre

A escada de acesso ao porão n.º 1, através do castelo de proa, é considerada um espaço adjacente interligado (Resolução A.1050 (27) da Organização Marítima Internacional (OMI)), quer dizer que normalmente é um espaço não ventilado e que não é utilizado para carga, mas cuja atmosfera pode ter as mesmas características que o espaço fechado/confinado a que está ligado, neste caso, o porão n.º 1.

A escada de acesso ao porão de vante (n.º1) , situada no castelo de proa, é considerada, pelas normas de segurança do navio, um espaço fechado/confinado, e como tal devem ser cumpridas as normas previstas no Sistema de Gestão de Segurança (SMS) da companhia, nomeadamente os procedimentos VA019 e VA020, bem como o preenchimento da lista de verificação (checklist) CL- 017- entrada em espaços confinados, que refere que os espaços devem ser ventilados antes da entrada e, no caso de não ser possível ventilar, a entrada tem de ser efetuada utilizando um aparelho de respiração autónomo.
