Relatório de Investigação Técnica / Investigation report
conforme previsto no artigo 11º da Lei n.º 18/2012, de 07 de maio

Mv Talassa, IMO 9290787

Acidente marítimo muito grave / Very serious marine casualty

Registo GAMA 2017-074

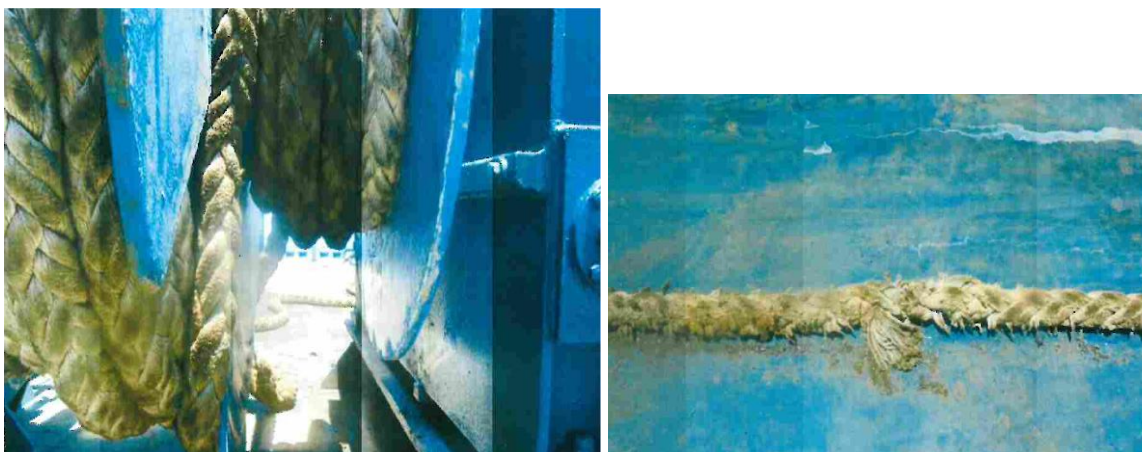
Após o navio largar do porto de Singapura, o OCQN reportou ao imediato (CO) que a regeira da popa estava presa com voltas sobrepostas no tambor e simultaneamente alguns cordões desse cabo estavam danificados.

Figura 2 – Fotografia da regeira da popa do navio Talassa presa no tambor e zona do cabo danificada.

Conclui-se que a causa do acidente foi o facto de ter sido realizada uma inspeção ao cabo, preso no tambor e simultaneamente no cabeço do navio, com o cabo sob tensão.

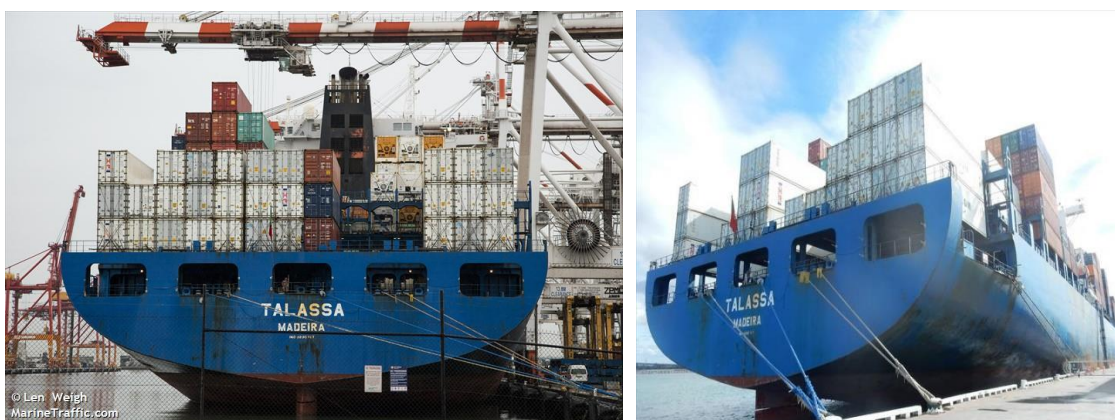
- 09:05 horas, a regeira soltou-se do tambor e atingiu o contramestre na cabeça, abrindo um golpe na cabeça, zona da testa. O contramestre caiu no convés inconsciente,

Figura 3 – Vista da popa do navio Talassa e estação de manobra onde ocorreu o acidente.

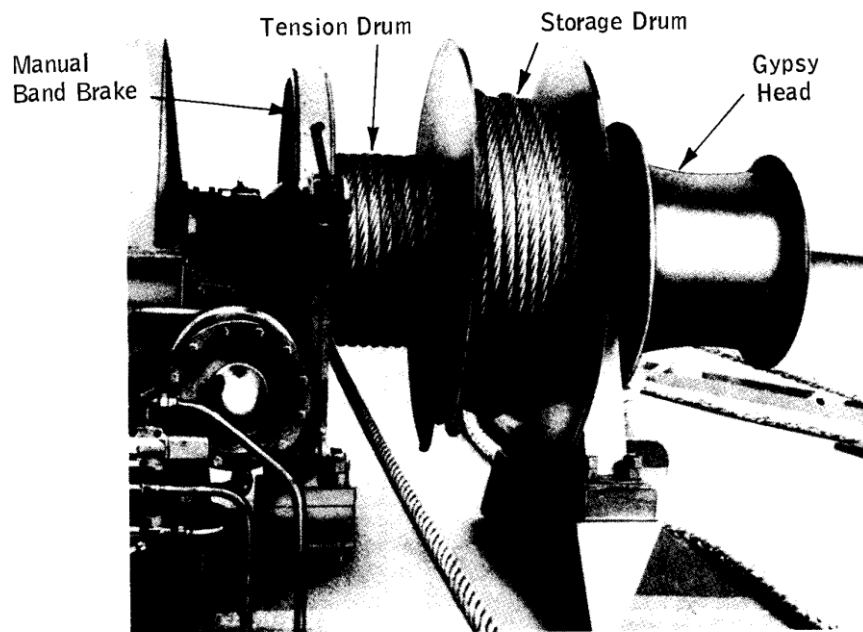
Os guinchos existentes a bordo do navio têm simultaneamente a capacidade para armazenar e virar os cabos de atracação. De acordo com as recomendações da companhia, para virar o cabo, em força, devem existir um mínimo de 2 e um máximo de 5 voltas no tambor, mas as voltas não devem estar ou ficar sobrepostas.

Figura 4 – Exemplo de guincho com capacidade de armazenamento e de tensão.

A companhia gestora do ISM do navio, enviou uma circular (Circular 01/2017 -Manuseamento de cabos de atracação) a todos os avios que contém a informação acima descrita.

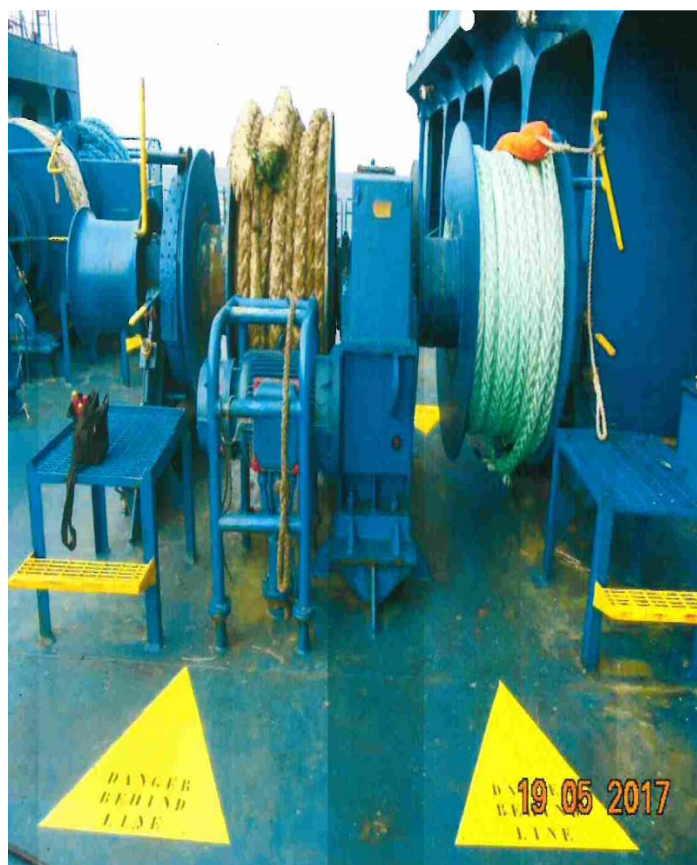
Figura 4 - Medidas de segurança já implementadas pela companhia.

- emitiu uma circular (01-2017) dirigida a todos os navios com informação destinada a prevenir que futuros acidentes semelhantes ocorram,
- reviu os procedimentos de análise de risco (risk assessment),
- pintou, na zona de manobra dos navios, a amarelo, a localização das áreas consideradas perigosas durante as operações nas estações de manobra.
