Relatório de Investigação Técnica

ANTERO DE QUENTAL

IMO -9312638

Relatório elaborado pelo Gabinete de Investigação de Acidentes Marítimos e da Autoridade para a Meteorologia Aeronáutica (GAMA), serviço da Administração Central do Estado que tem por missão investigar os acidentes e incidentes marítimos, com a maior eficácia e rapidez possível, visando identificar as respetivas causas, elaborar e divulgar os correspondentes relatórios e emitir recomendações em matéria de segurança marítima que visem reduzir a sinistralidade marítima. O presente relatório foi elaborado respeitando as normas da Organização Marítima Internacional (IMO) e seguindo a Metodologia comum estabelecida pela União Europeia.

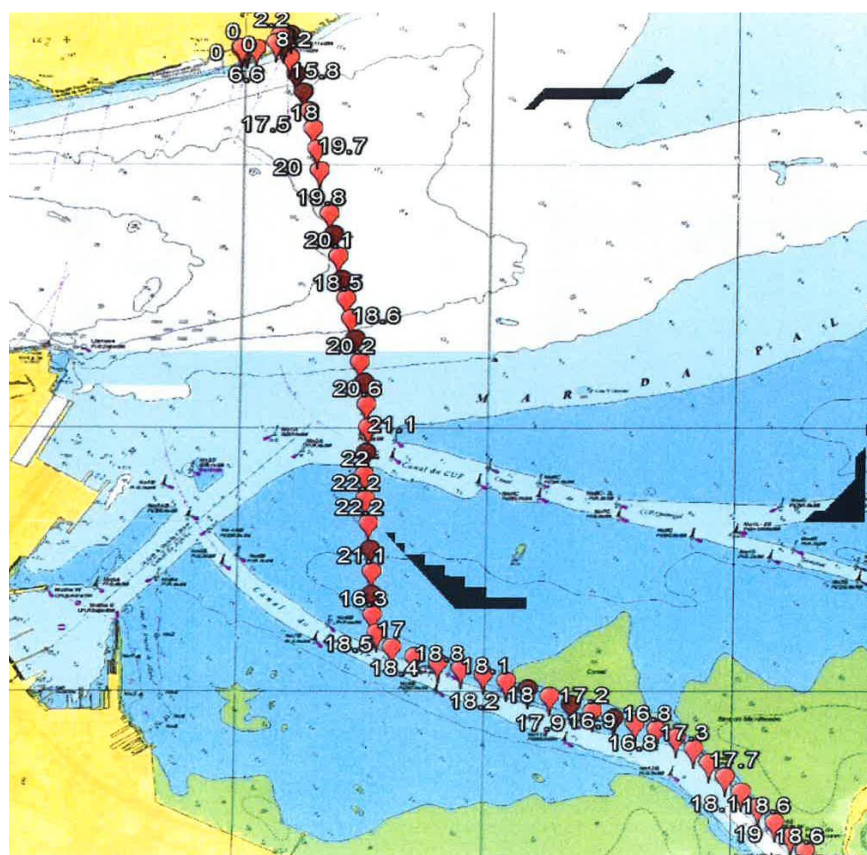
A navio Antero de Quental fez a aproximação ao local de atracação a uma velocidade de 12 nós, e durante o trajeto entre o Barreiro e Lisboa atingiu a velocidades na ordem dos 20 nós – a velocidade média da viagem foi calculada em 16.8 nós.

Figura 2 – Registo GPS da viagem do Antero de Quental no dia 25-01-2017

Dos registos obtidos verificou-se que a velocidade média da viagem foi de 16.8 nós e que houve trechos em que este limite máximo de segurança foi excedido.

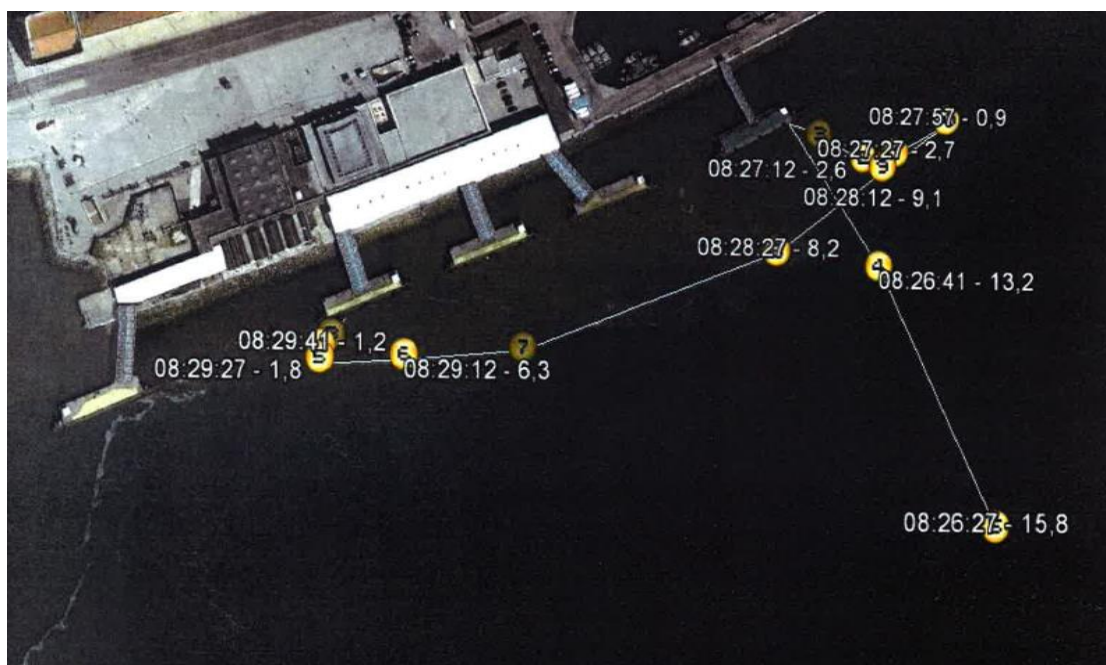
A velocidade do navio Antero de Quental é de 13.2 nós quando está a uma distancia de 72 mts do pontão Doca da Marinha (figura 3).

Figura 3 – Local do contacto com o pontão Doca da Marinha e posterior movimentação para o pontão Buraca.

O navio Antero de Quental segue uma trajetória perpendicular ao pontão Doca da Marinha.

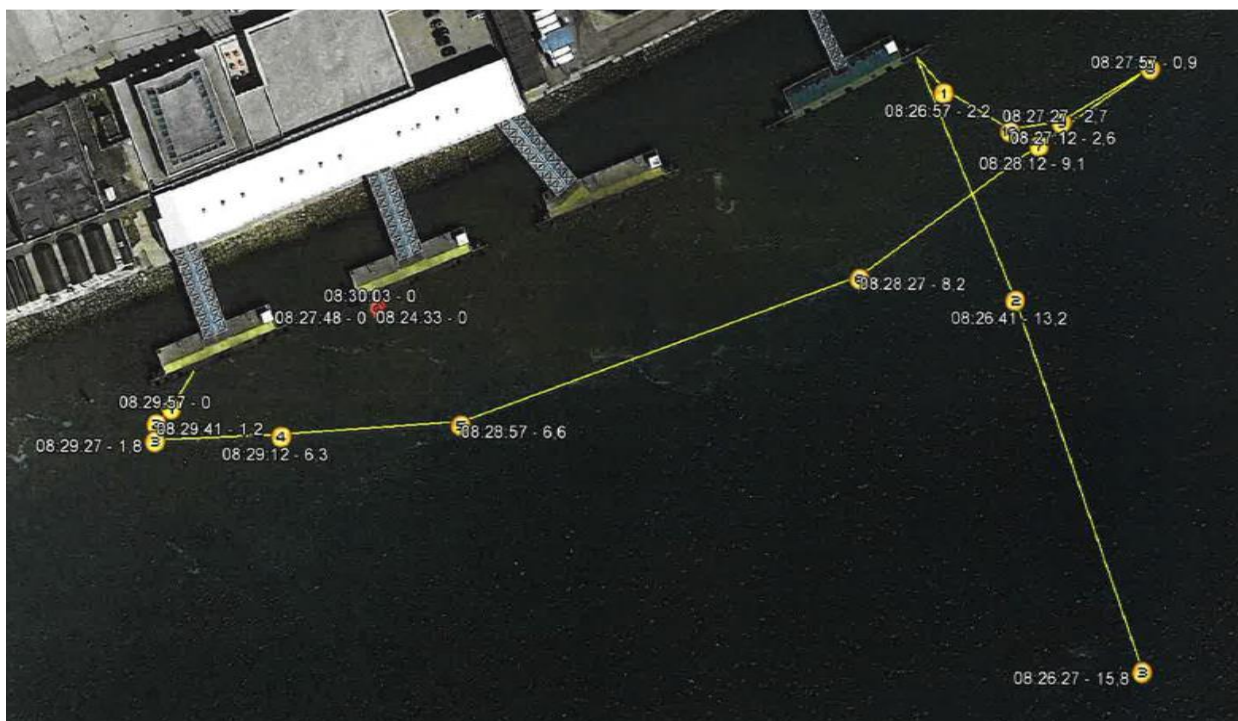
Na figura seguinte é possível verificar o trajeto da aproximação do navio, a 13 nós, e as manobras a seguir ao contacto com o pontão Doca da Marinha.

Figura 4 -Trajeto até ao contacto com o pontão Doca da Marinha.

A aproximação perpendicular ao pontão Doca da Marinha pode ser justificada pela intenção de atracar no pontão Telhal, tendo assim de aguardar pela largada do navio Almeida Garrett.

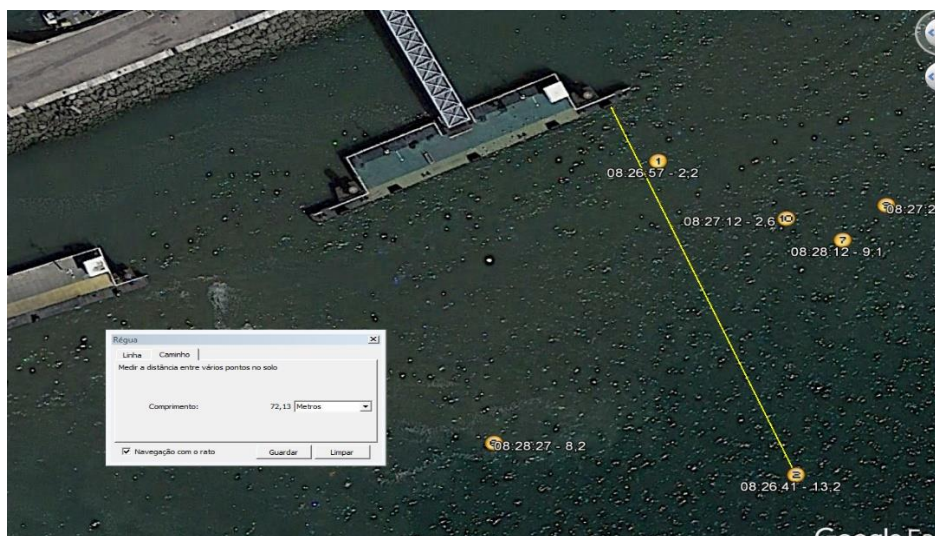
O navio Antero de Quental, em condições de fraca visibilidade, fez a aproximação ao que pensava ser o Terminal de passageiros do Terreiro do Paço, mas na realidade era o pontão Doca da Marinha, a uma velocidade de 13.2 nós quando se encontrava a uma distância de 72.13 mts do pontão, conforme figura 5.

Figura 5 – Distancia ao pontão.

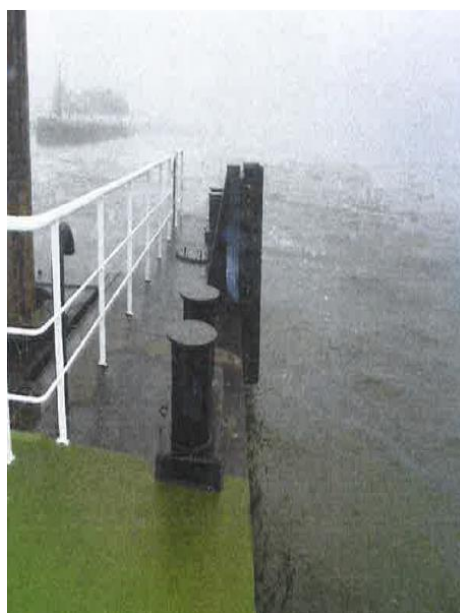
Figura 6 – Pontão Doca da Marinha onde ocorreu o embate.

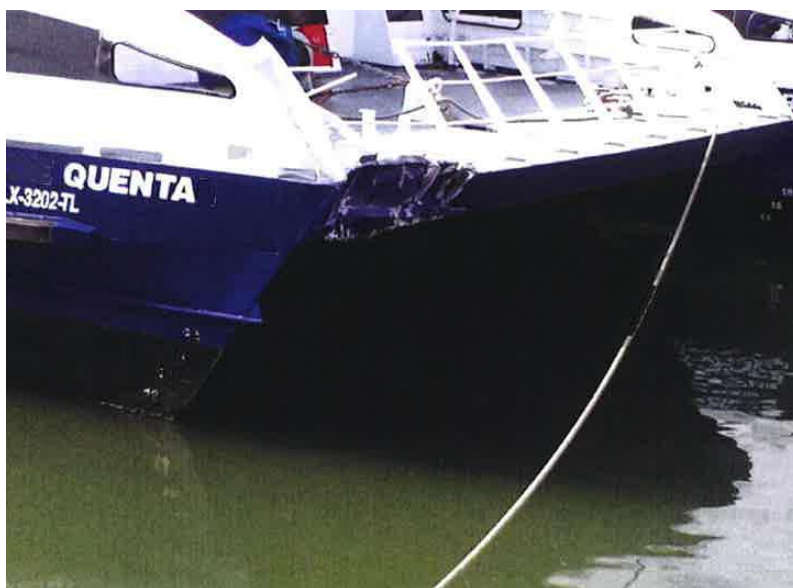
A proa do lado de estibordo no navio Antero de Quental embateu no pontão Doca da Marinha.

Figura 6 – Danos Antero de Quental – proa do lado de Estibordo

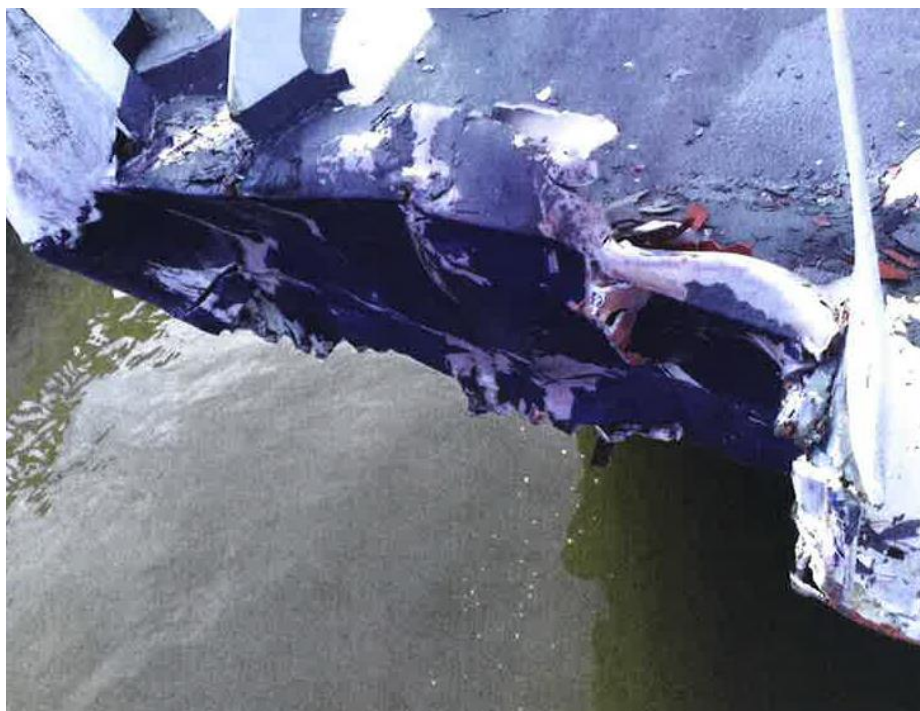
Figura 7 – Pormenor dos danos no navio Antero de Quental.
