Acidente Marítimo Muito Grave Investigação GAMA 10/2018 Homologado em 01/04/2019

Relatório de Investigação Técnica / Investigation report

LUZÉ, registo PV-329-C REGISTO GAMA 2018-115

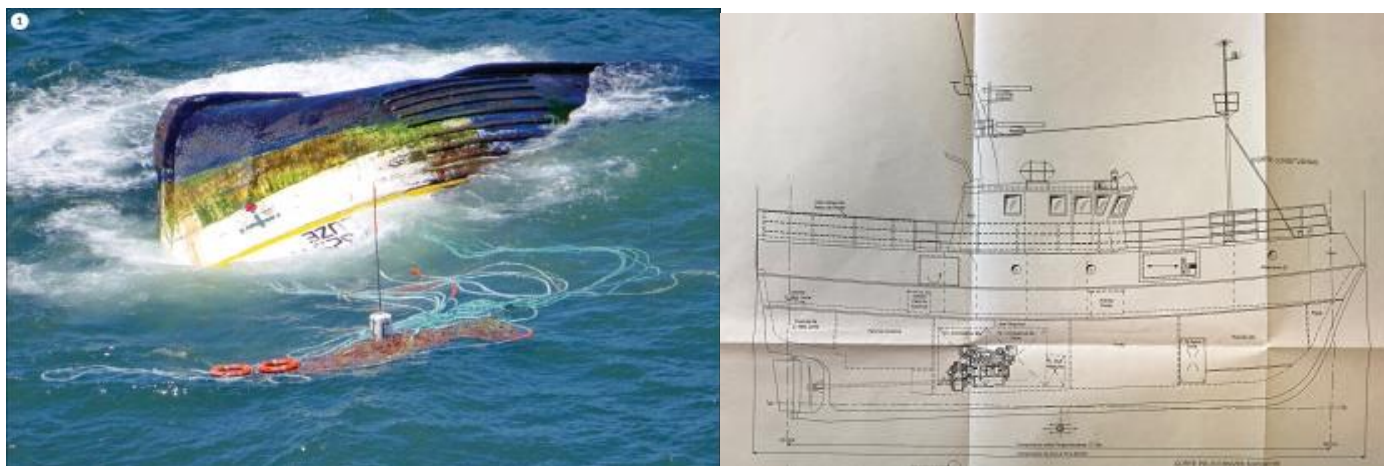
Figura 3 – Embarcação Luzé após soçobramento e arranjo geral.

A embarcação Luzé após soçobrar, encalhou e devido às condições adversas de tempo e mar, não foi possível efetuar recolha de evidências.

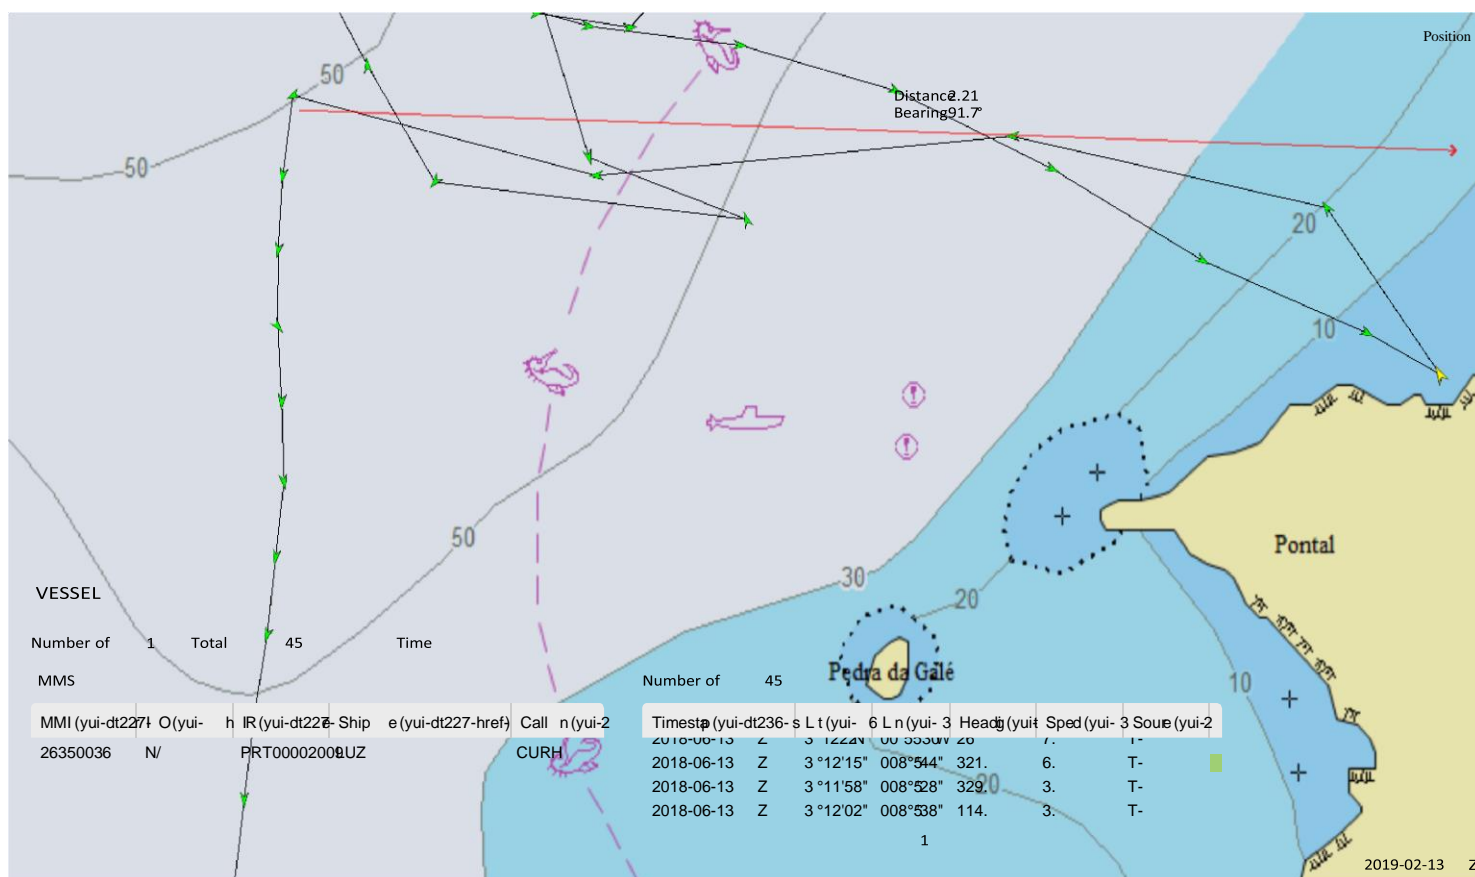
Figura 4 – Distancia navegada desde o encalhe até a embarcação iniciar a deriva

- 12 de junho, de 2018, às 23:46 horas – navegava ao rumo 150º a 5.2 nós;
- 12 de junho, de 2018, às 23:53 horas – ficou a pairar a uma distância de 6.2 mn da Ponta do Pontal;
- De seguida a embarcação navegou ao rumo WNW, proa 300º até 00:47 horas de 13 de junho, de 2018;
- 13 de junho, de 2018, às 00:47 horas – alterou rumo para 090º (Este) e navegou, com ligeiras alterações de proa, até às 03:28 horas de dia 13 de junho, de 2018, altura em que embateu nas rochas à velocidade de 3.6 nós;
- Após o embate a embarcação alterou o rumo, pelo seu bombordo, para Oeste e navegou 2.21 mn até às 03:53 horas de dia 13 de junho, de 2018, atingindo a velocidade de 8.3 nós, até ficar a pairar e iniciar a deriva;
- 13 de junho, de 2018, às 06:09 horas, recebida a última posição do equipamento AIS da embarcação, após uma deriva de 3.21 mn.

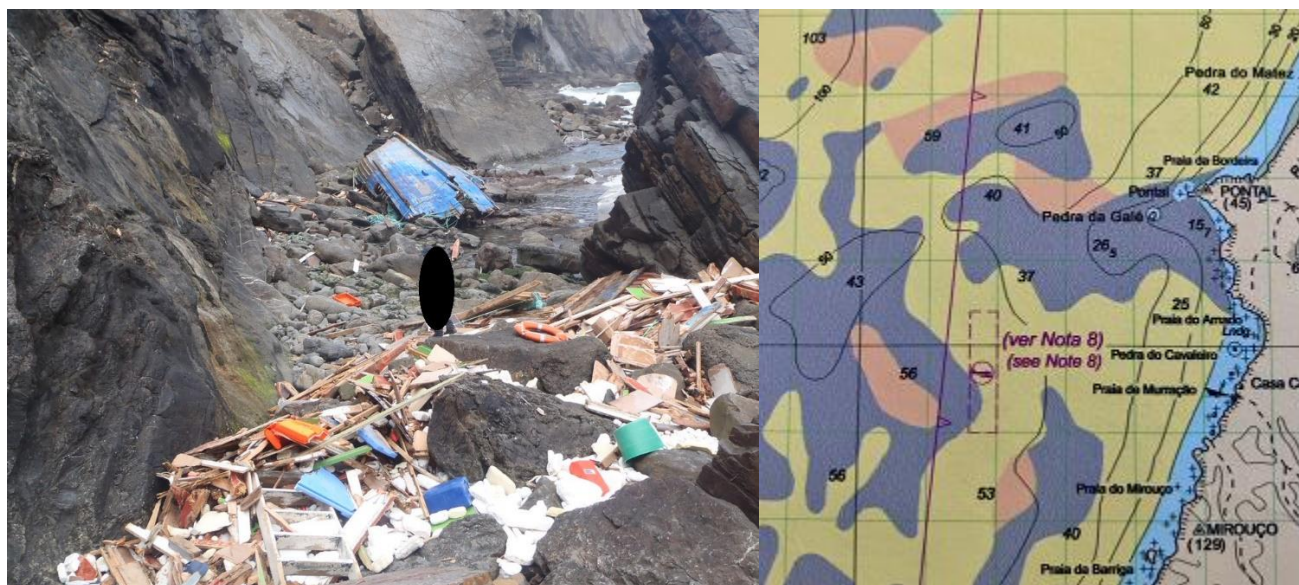
Figura 5 – Local do encalhe da embarcação Luzé, após o soçobramento e deriva.

O Mestre deu a ordem de abandono e a tripulação embarcou na jangada, tendo sido recolhida pela embarcação Lagoal, cerca de noventa minutos depois e transportada para o porto da Baleeira. Não há registo de feridos graves e nem de poluição. Houve perda total da embarcação que foi posteriormente detetada encalhada na posição latitude 37º 05.68' N e longitude 008º 57.27' W, conforme figura 5.

O Comando Local da Polícia Marítima detetou a embarcação encalhada na posição Latitude (Lat) 37º 05.68' N e Longitude (Long) 008º 57.27' W, local designado por Torre de Aspa.
