Acidente Marítimo Muito Grave Investigação GAMA 16/2018 Homologado em 13/05/2019

Relatório de Investigação Técnica / Investigation report

**Navio Tejo Belém, IMO
REGISTO GAMA 2018-178**

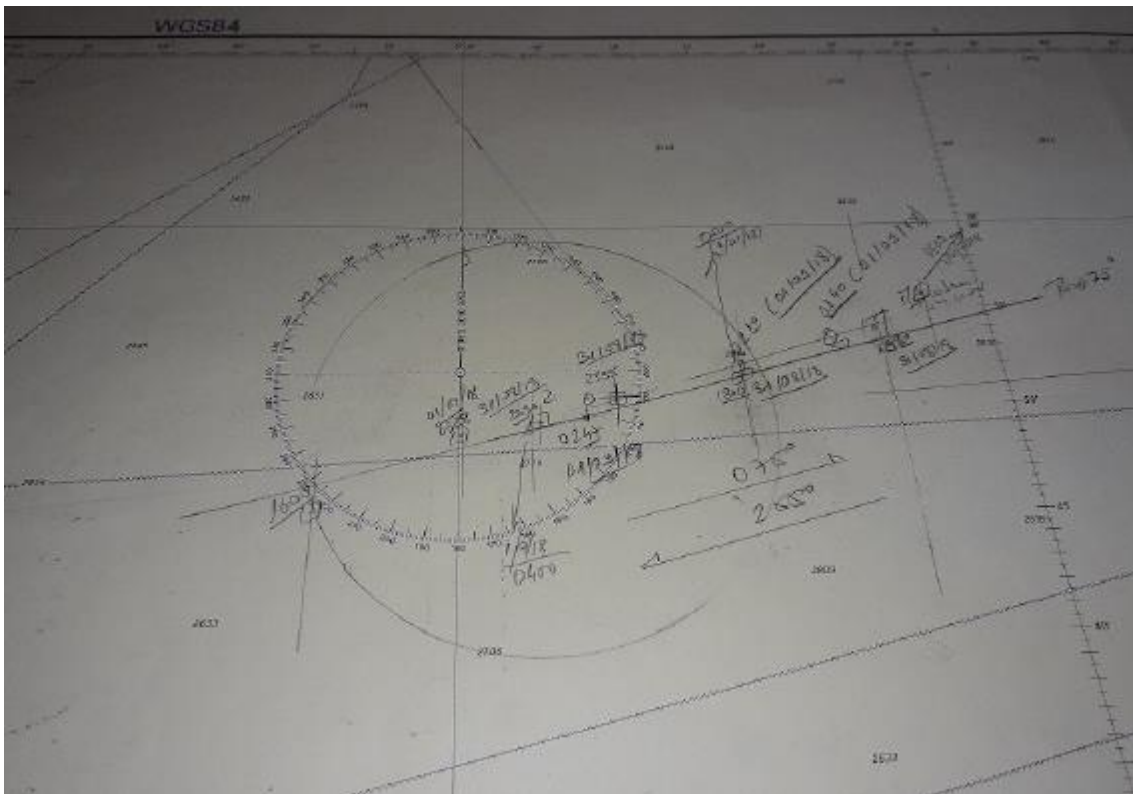
Figura 4 – Registo da manobra de Butakow a bordo do navio Tejo Belém

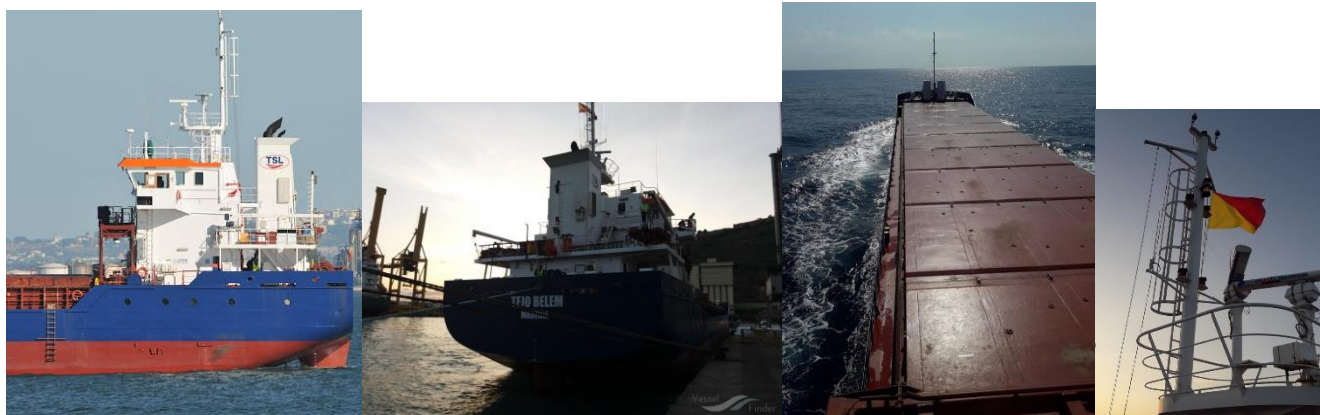
Figura 6 – Vista do casario do lado de bombordo, popa do navio Tejo Belém e bandeira Oscar içada no mastro de sinais

A tripulação do navio Tejo Belém está informada, através de procedimentos afixados, que no caso de saírem do casario para o convés devem informar a ponte. A zona do convés à volta do casario, no caso pode ficar molhada e tornar-se assim uma superfície escorregadia. O convés, junto à entrada para o casario, está pintado com tinta antiderrapante como medida de prevenção de acidentes e incidentes durante o embarque do piloto.

A empresa responsável pelo navio, após análise do acidente, pintou as áreas do convés junto á amurada com tinta antiderrapante.

- A empresa responsável pela gestão do navio, após análise do acidente, pintou as áreas do convés junto á amurada com tinta antiderrapante e reforçou este tipo de pintura em áreas onde o antiderrapante já era aplicado.
- A empresa responsável pela gestão do navio, vai afixar nas messes dos seus navios informação relativa ao acompanhamento do bem estar psicológico dos marítimos e formas de aconselhamento à distância.

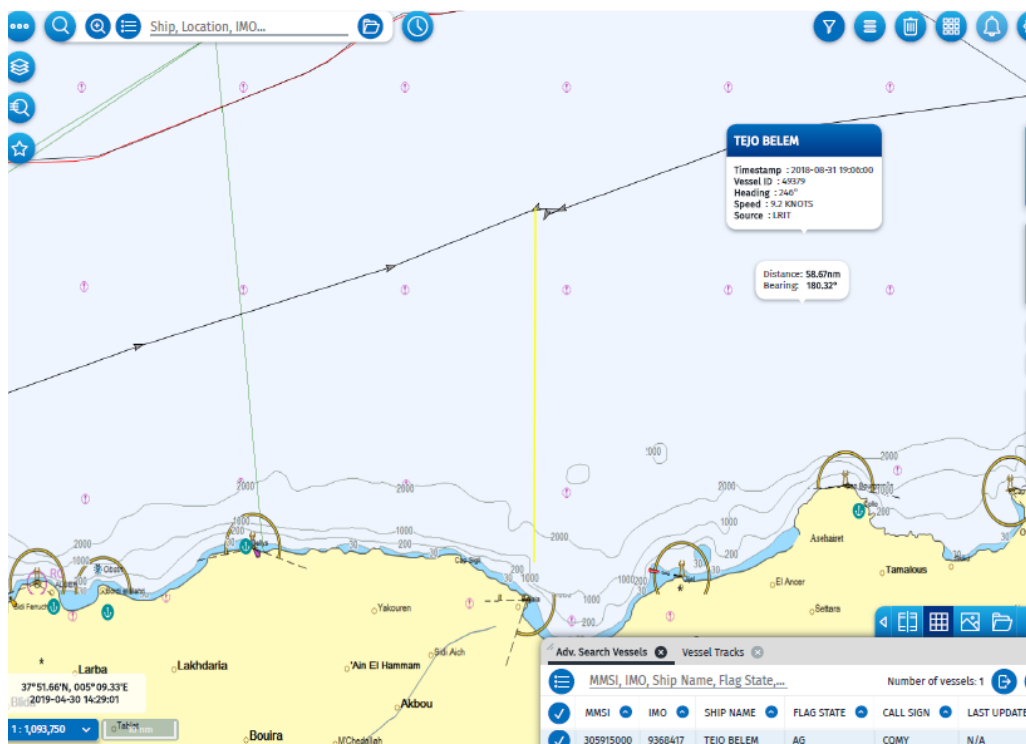
Figura 4 – Posição do navio Tejo Belém durante a manobra de Butakow e distancia a terra
