Acidente Marítimo Muito Grave

Investigação GAMA 18/2018

Relatório de Investigação Técnica / Investigation report

Rabugento, AH-510-C REGISTO GAMA 2018-199

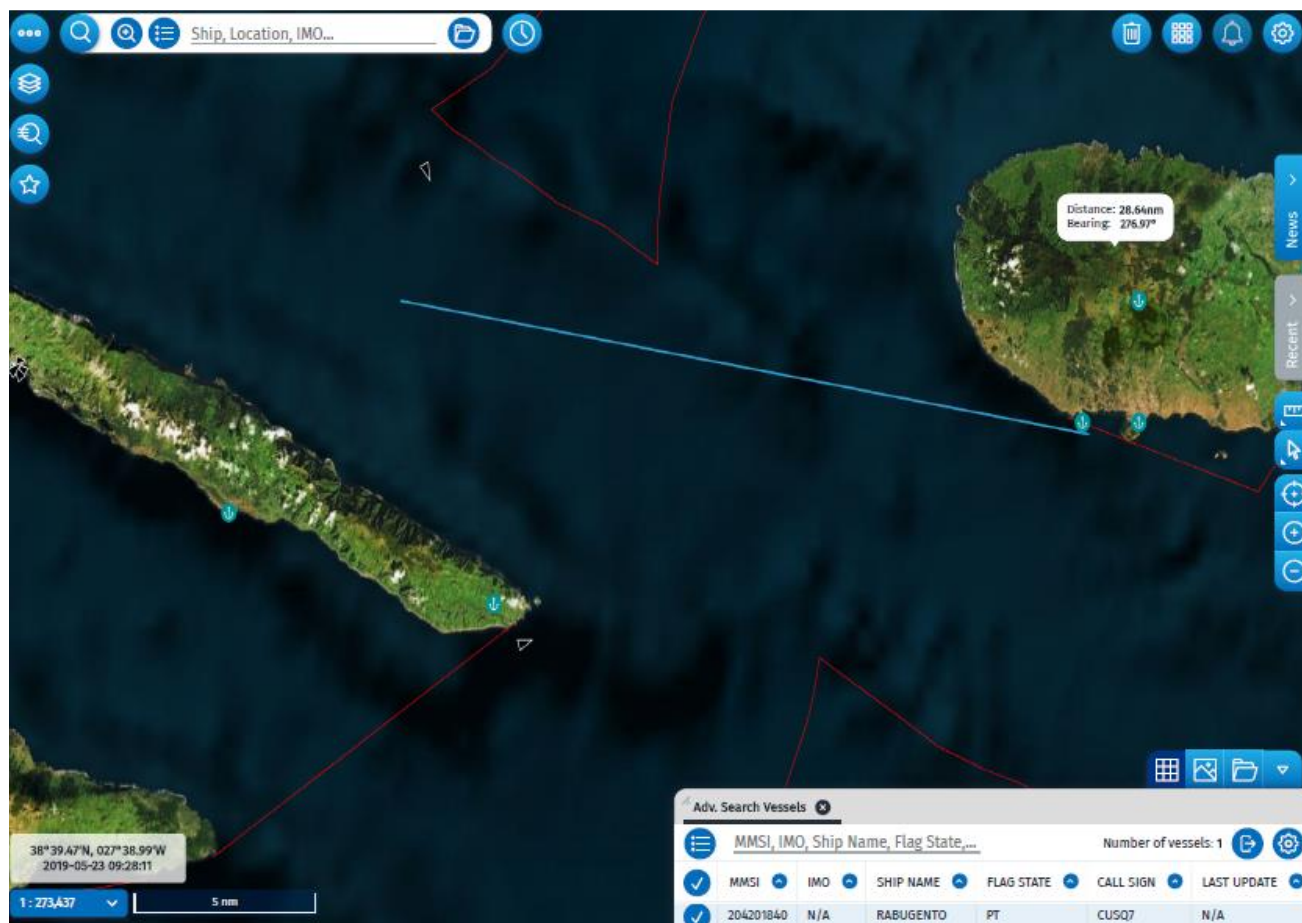
Figura 5 – Linha estimada da viagem, desde a saída para a faina até à posição em que ocorreu o incêndio

Pelas 04:00 horas os dois tripulantes (marinheiros) que estavam a descansar acordaram por sentir a ausência do funcionamento da máquina propulsora e verificaram que o mestre estava a combater um incêndio que tinha deflagrado na casa da máquina.

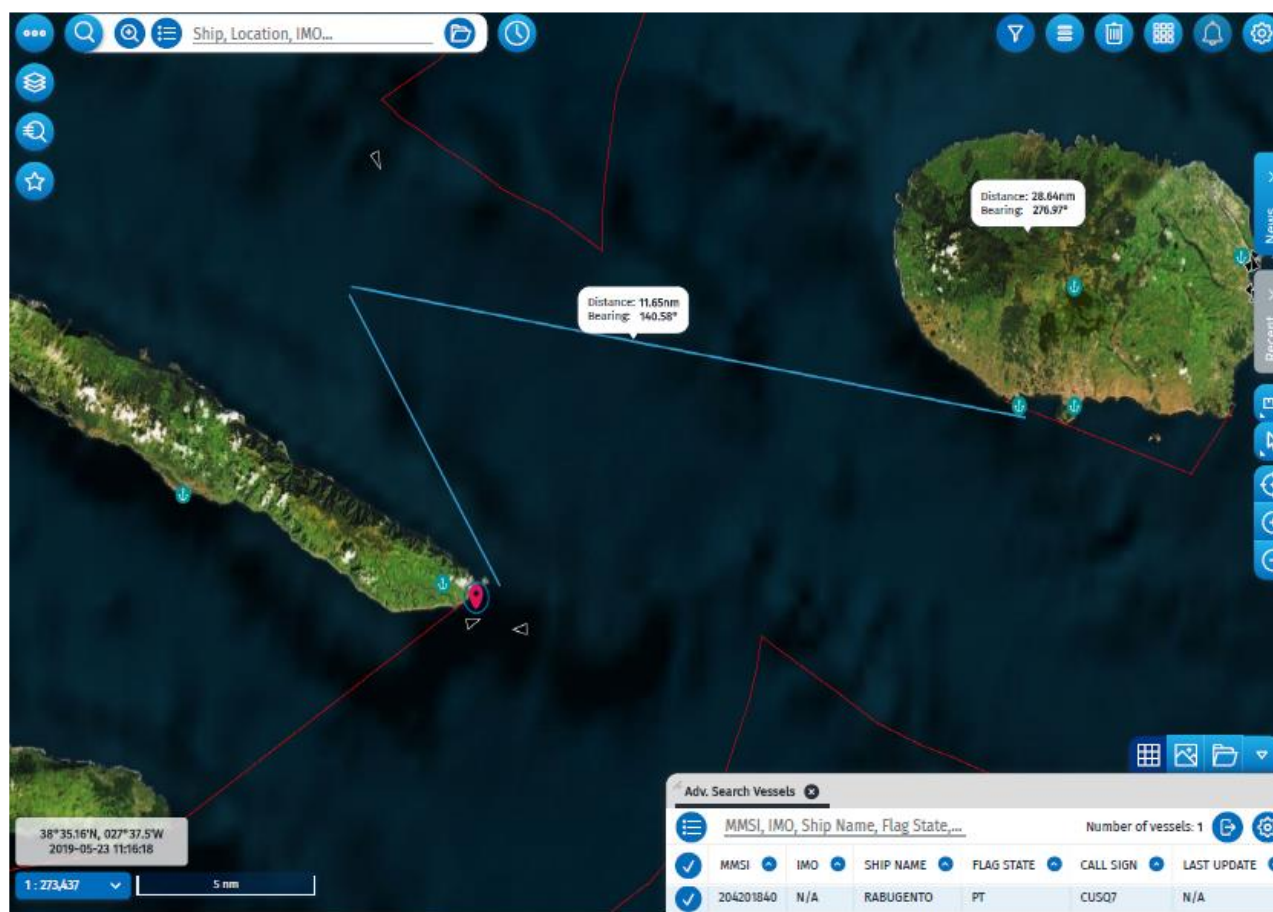
A operação de busca e salvamento marítimo que envolveu o Centro de Coordenação de Busca e Salvamento Marítimo (MRCC) e as entidades referidas no quadro 1.5, teve início após o naufrago ter chegado a terra e caminhado cerca de uma hora e trinta minutos, até cerca da 20:00 horas do dia 08 de outubro, de 2018, 16 horas após ter abandonado a embarcação, sem colete salva-vidas. O naufrago chegou a terra, na localização indicada na figura seguinte, percorreu um trilho durante cerca de uma hora e meia até conseguir pedir ajuda.

Figura 6 – indicação estimada da deriva do naufrago, cerca de 11 milhas náuticas e indicação do local onde alcançou terra
