**Acidente Marítimo Muito Grave    Investigação GAMA 12/2018    Homologado em 27/05/2019**

**Relatório de Investigação Técnica / Investigation report**

**Mestre Silva, PV-324-C  
REGISTO GAMA 2018-201**

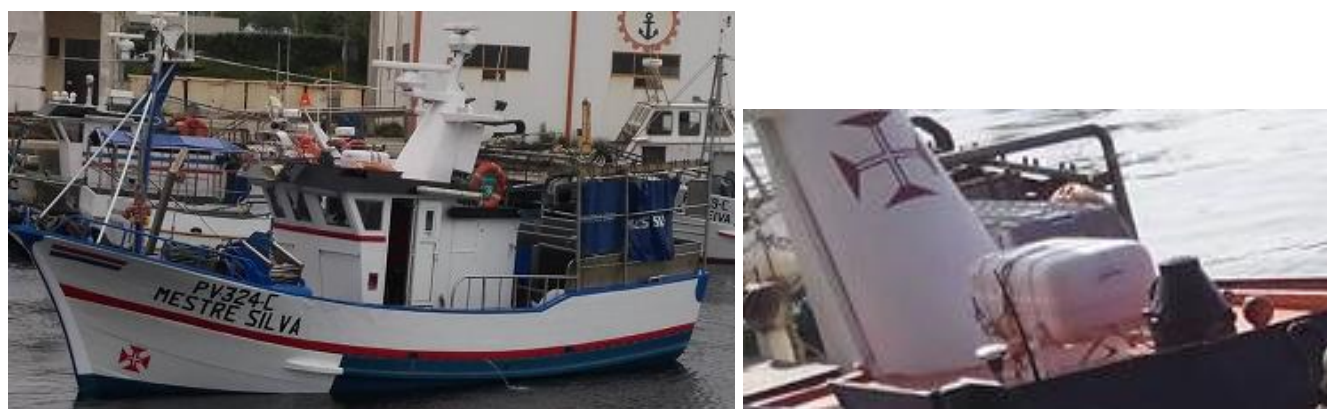
Figura 5 – Local onde está a jangada a bordo da embarcação Mestre Silva

A jangada está instalada num suporte próprio, por cima da ponte e não foi libertada automaticamente e nem manualmente, quando a embarcação soçobrou. Nas imagens recolhidas após o soçobramento e afundamento, com a embarcação assente no fundo, a cerca de cinquenta e quatro metros de profundidade, é visível a jangada ainda presa à embarcação.

A jangada que se encontra presa à embarcação não é a jangada da embarcação, mas sim uma jangada substituta (com capacidade para dez pessoas) fornecida pela empresa que ira efetuar a revisão à jangada. Esta jangada substituta foi recebida a bordo da embarcação Mestre Silva no dia 11 de outubro, de 2018 e foi efetuada a sua montagem a bordo, pelo Mestre, entre os dias 11 e 14 de outubro.

A jangada pertencente à embarcação foi enviada para revisão no dia 12 de outubro e até à data ainda se encontra nas instalações da empresa que iria efetuar a revisão.

Antes da saída para a faina, com o objetivo de identificar e prevenir falhas latentes em sistemas críticos de segurança, que seja dada especial atenção à verificação da correta instalação da jangada pneumática e dos mecanismos de libertação automática.

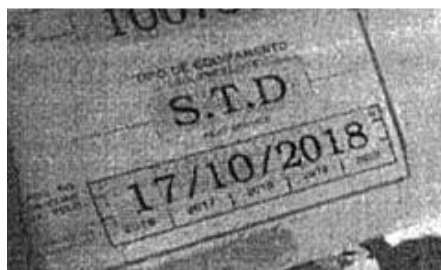
Figura 7 – Prazo de validade da jangada instalada a bordo quando a embarcação foi vistoriada.

O prazo de validade da revisão da jangada pneumática era até ao dia 17/10/2018, razão pela qual a jangada foi retirada e substituída por outra pertencente à empresa que iria efetuar a revisão. A jangada substituta tem capacidade para dez pessoas e a ligação entre a jangada / embarcação / libertador hidrostático não funcionou e a jangada não foi libertada e insuflada. A jangada substituta permanece instalada na embarcação naufragada a cinquenta e quatro metros de profundidade.

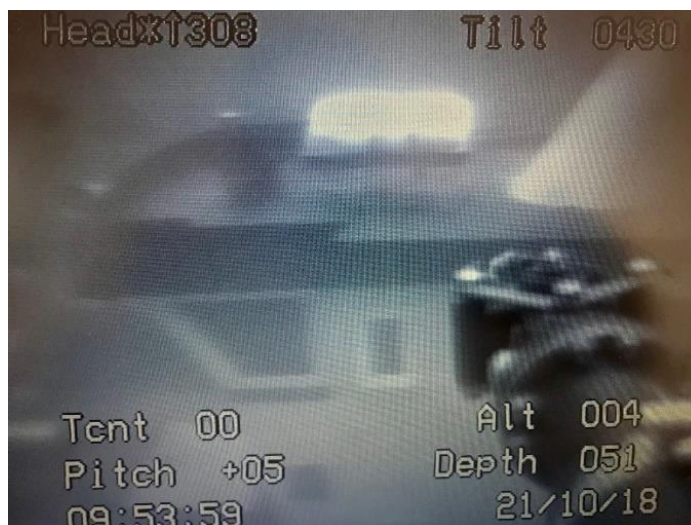
Figura 8 – Jangada ainda presa à embarcação que se encontra assente pela quilha, a uma profundidade de 54 metros.

O facto da jangada se encontrar ainda presa à embarcação e fechada é passível de identificar uma falha latente – falha que pode ficar por identificar durante um período de tempo indeterminado até ser revelada por algum evento (acidente).

O não funcionamento do libertador hidrostático, que iria cortar o cabo da jangada e a não insuflação da mesma, pode ter contribuído para que as consequências do acidente sejam tão graves.

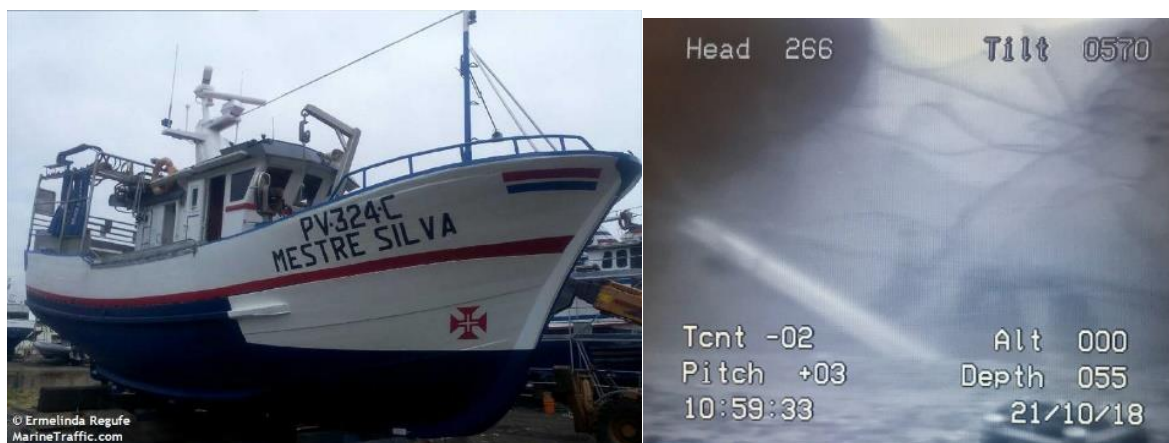
Durante a alagem de alcatruzes e armadilhas (lado de estibordo) e redes de tresmalho (lado de bombordo) é utilizado um pau de carga existente a vante da ponte. Este pau de carga pode ter contribuído para um maior adorno da embarcação, se em utilização durante a alagem das redes de tresmalho.

É visível parte do pau de carga (turco) nas imagens obtidas da embarcação assente no fundo.

Figura 9 – Imagens da embarcação com o turco.
