Acidente Marítimo Muito Grave Investigação GAMA 20/2018 Homologado em 11/06/2019

Relatório de Investigação Técnica / Investigation report

Santa Maria Manuela, IMO 5312628

Registo GAMA 2018-241

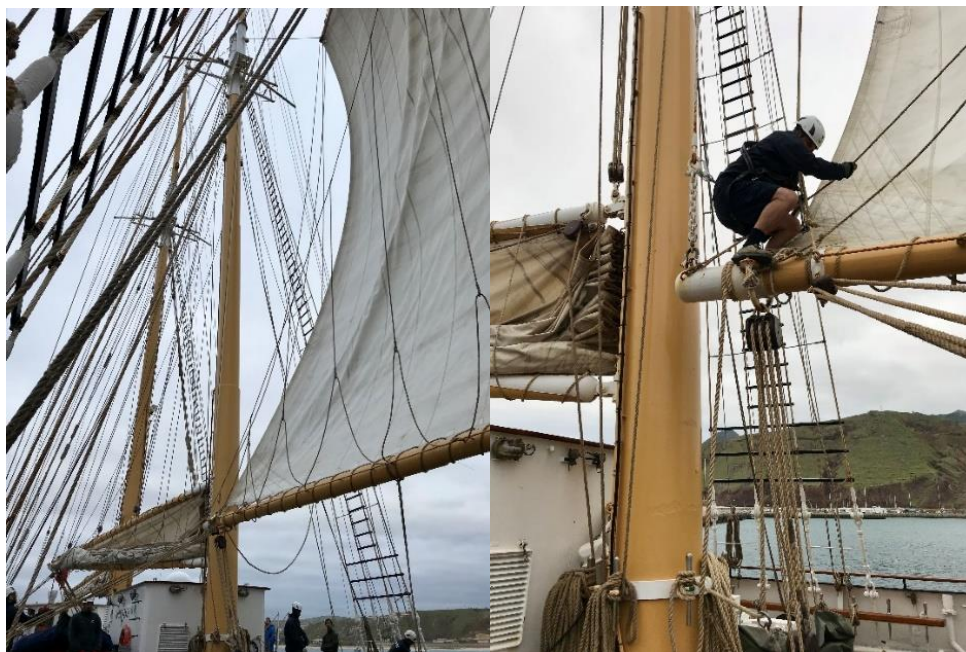
Foi durante a operação de colher, dobrar a vela que o Contramestre caiu da retranca para o convés do navio. O Contramestre estava a realizar a operação de arrear a vela sem capacete de segurança e sem arnês. O Contramestre subiu à retranca sem qualquer auxílio, apoiando-se no mastro da vela grande e durante a operação de dobrar a vela caiu, sem qualquer tipo de movimento ou som. Após a queda o Contramestre ficou deitado no convés, inconsciente, a sangrar dos ouvidos e a respirar com dificuldade.

Figura 5 – Cabeça da retranca do contra-traquete e posição (simulada) do Contramestre quando caiu.

O Contramestre não estava a utilizar equipamento de segurança que evitasse a queda ou que evitasse que a queda fosse descontrolada. A avaliação risco da tarefa não estava considerada elevada.

Considera-se relevante garantir que os tripulantes que realizam trabalhos em altura envergam arnês de segurança (devidamente fixo ou seguro) e que a subida à retranca seja auxiliada, de forma a não ter como consequência o desgaste físico antes de iniciar a tarefa propriamente dita e que, em caso de queda, esta não é descontrolada.

A companhia gestora do navio implementou um procedimento operacional prático, que tem como objetivo apoiar e facilitar a subida à retranca e ainda a garantia de que o cabo fixo ao arnês de segurança está devidamente fixo, garantido uma queda controlada.

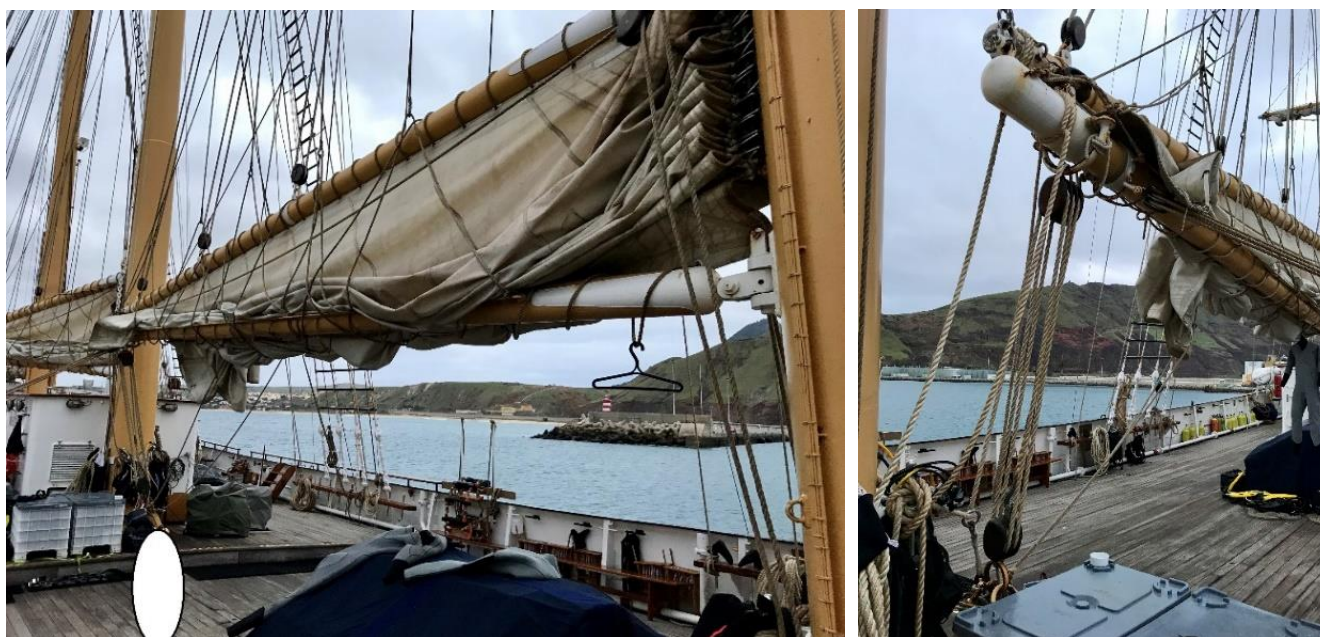
Após ser declarado o óbito, ainda a bordo, o corpo foi evacuado de helicóptero e foi efetuada a autópsia que identificou cardiopatia isquémica coronária como a causa da morte.

Figura 6 – Local onde caiu o Contramestre, já inconsciente.
