Relatório de Investigação Técnica / Investigation report

ELSA MARIA, registo VC-236-C

Acidente marítimo muito grave / Very serious marine casualty

REGISTO GAMA 2017-211

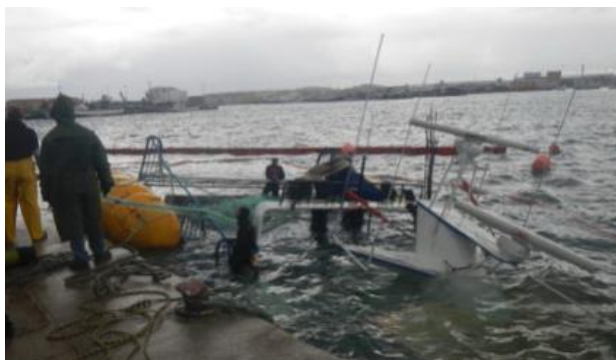
Figura 2 – Colocação de barreiras de contenção.

Dia 02/11/2017, às 05:30 horas, foram colocadas barreiras de contenção e de seguida, pelas 07:30 horas, mantas absorventes de hidrocarbonetos.

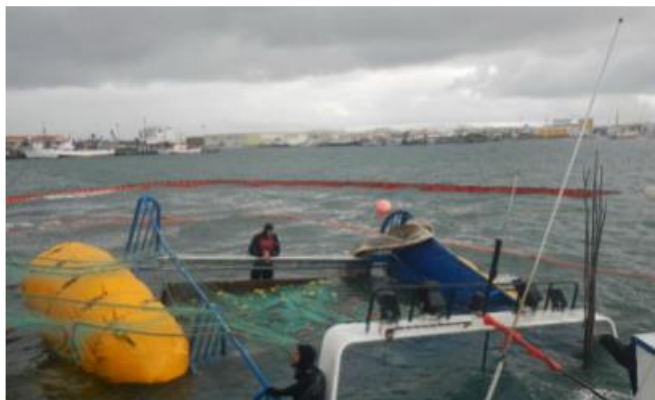
Figura 3 – Barreiras de contenção e mantas absorventes colocadas.

Dia 02/11/2017, às 09:30 horas, a equipa de mergulho que se deslocou ao local, procedeu à estanquicidade dos respiradouros dos depósitos de combustível, terminando assim o derrame para o mar.

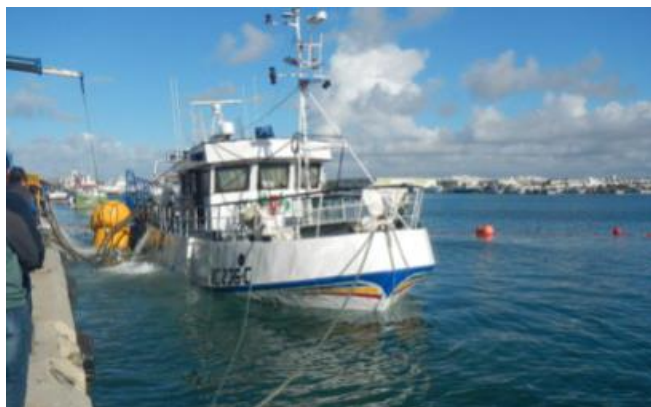
Dia 05/11/2017, às 14:30 horas, após colocação dos restantes balões de reflutuação, a embarcação reflutuou.

Figura 4 – Reflutuação da embarcação Elsa Maria

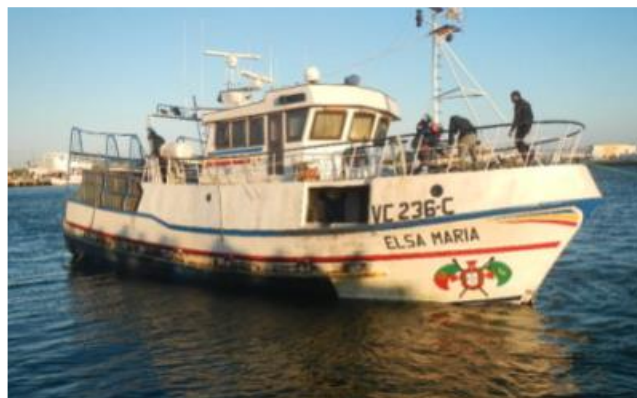
Pelas 16:00 horas foi possível uma equipa técnica embarcar e verificar que o sistema de válvulas de fundo e sistemas de esgoto estavam devidamente fechados. Foi igualmente verificado o bom estado do veio propulsor, madre do leme e bucim.

Figura 5 – Equipa técnica a bordo após reflutuação

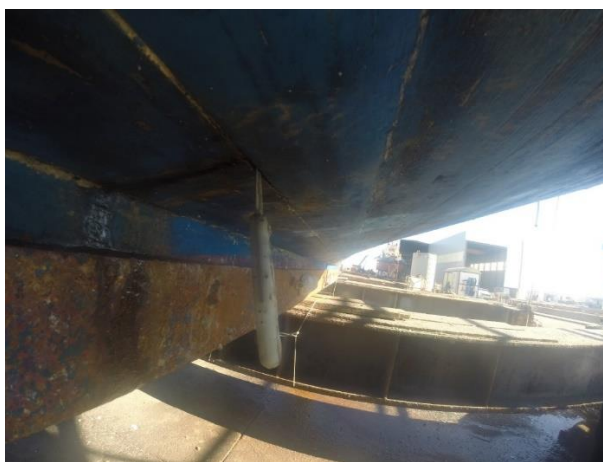
Com a embarcação Elsa Maria a seco nos ENP foi possível verificar uma zona de entrada de água no fundo do casco, por ausência do calafete no tabuado na zona dos delgados, zona da proa a estibordo, com cerca de 300 mm de extensão e total abertura para o interior da embarcação.

Esta zona fica sob o porão do pescado, porão este que se encontra coberto por isolamento no fundo, não sendo assim possível verificar internamente a existência de água nesta zona.

Figura 7 – Pormenor do local onde não há calafete. Lado de estibordo.

A ausência de calafeto é na zona dos delgados da proa, zona de impacto quando do catarrar da embarcação.

Pelo facto da ausência de calafeto nesta zona, a embarcação poderia já estar a embarcar um pouco de água quando entrou no porto de Peniche a 31/10/2017.

Conclui-se que, à chegada a Peniche no dia 31/10/2017, a embarcação já teria alguma água e que o longo período de tempo durante o qual decorreu a entrada de água, cerca de 38 horas (de 31 de outubro às 14:30 horas até dia 02 de novembro às 04:30 horas) causou o alagamento lento e progressivo e o soçobramento da embarcação.

Face às características técnicas da embarcação e o seu modo de operar, que por vezes implica que a mesma fique imobilizada e desatendida, que seja instalada uma bomba de esgoto automática.

Que nos casos em que se preveja a imobilização prolongada da embarcação, seja efetuada uma verificação da existência de águas limpas nas cavernas da casa da máquina e antes da entrada em porto, esgotadas as águas.

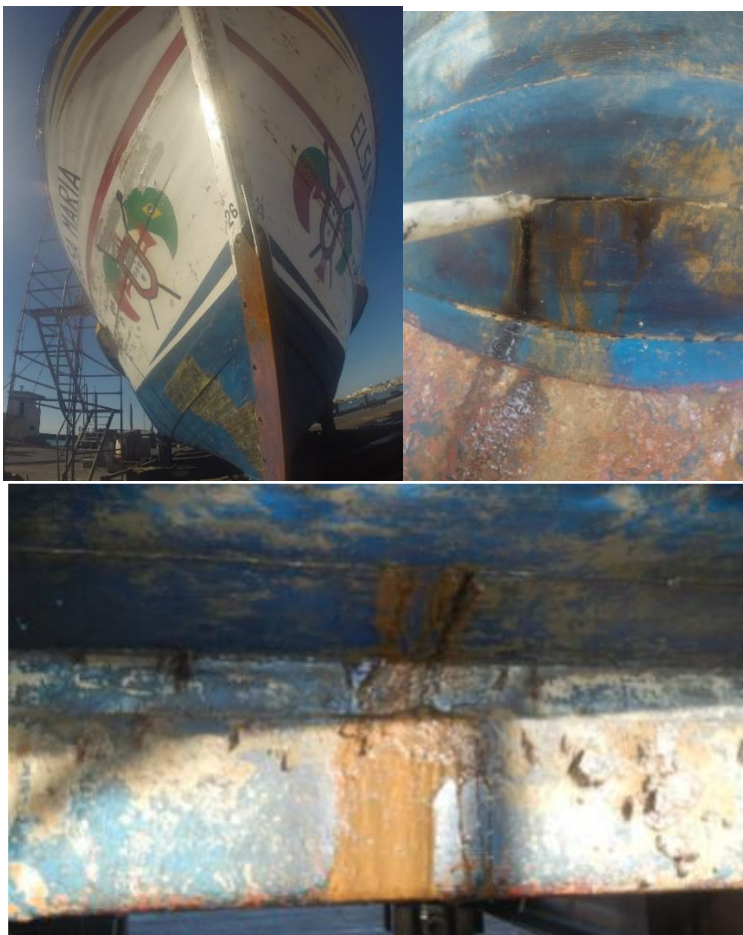
Figura 8 – Local da entrada de água

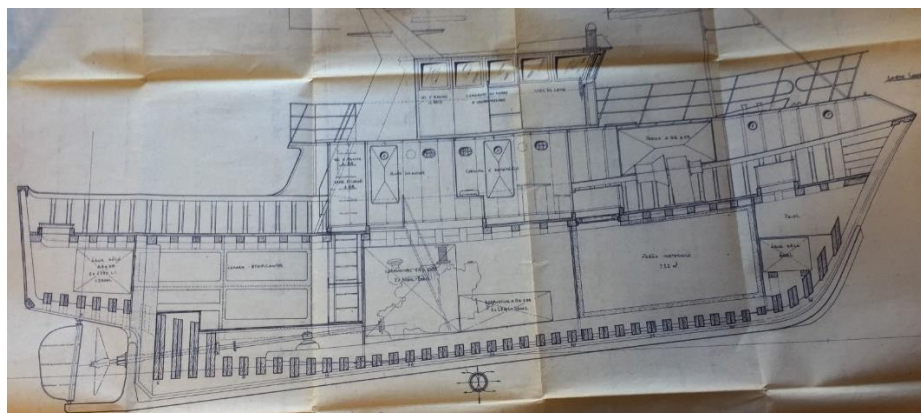
Figura 9 – Vista do arranjo geral da embarcação

De acordo com o desenho do arranjo geral a embarcação possui 3 anteparas estanques, construídas em madeira macheada de pinho, colocadas no sentido vertical, sendo as dos porões isoladas.

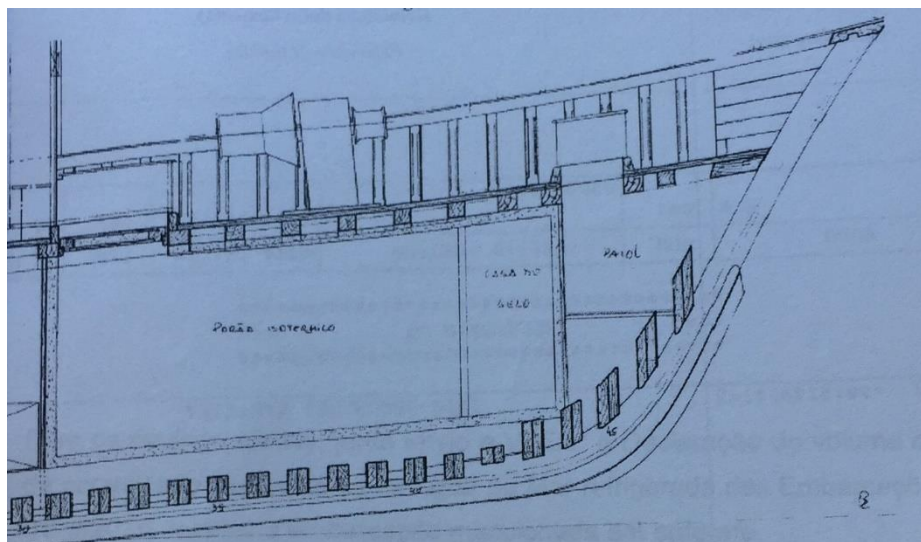
Figura 11 – Pormenor da secção longitudinal onde foi notada a ausência de calafete.
