Relatório de Investigação Técnica / Investigation report
conforme previsto no artigo 11º da Lei n.º 18/2012, de 07 de maio)

SENHORA DO DESTERRO, registo P-2073-C

Acidente marítimo muito grave / Very serious marine casualty

REGISTO GAMA 2017-216

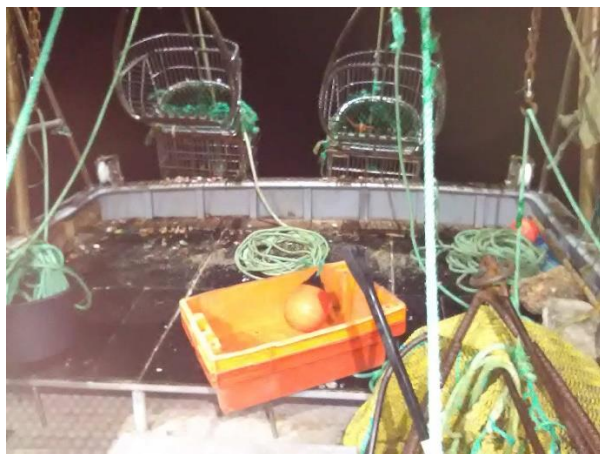
Figura 4 – Imagem de ganchorras engatadas à popa após o cabo de arrasto ter sido virado para bordo.

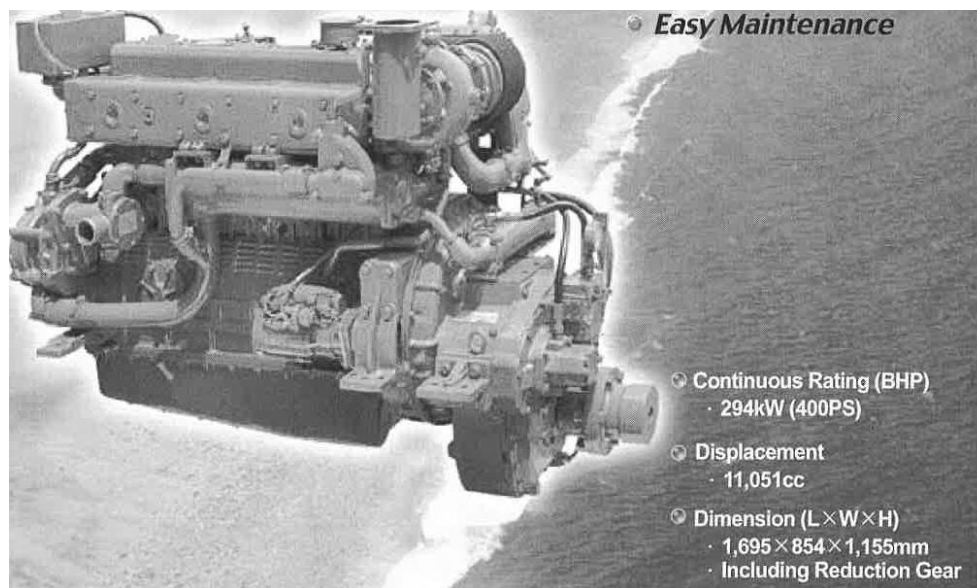
Figura 6 – Aspeto geral e caraterísticas do novo motor instalado

Tendo em conta as características técnicas da embarcação, as características do novo motor e as dimensões do veio da hélice, estima-se que é possível atingir uma potência superior à declarada no pedido de modificação.

Considerando ainda que foi aumentada para o dobro a capacidade do tanque de óleo que alimenta o sistema hidráulico do guincho, conclui-se que o mesmo estava sobredimensionado para o tipo de embarcação.

O aumento de potência do motor permitiu o aumento de potência do guincho, que por sua vez permitiu o aumento da dimensão das artes (ganchorras).

Nas autorizações de modificações do sistema propulsor, sejam avaliados os impactos na potência dos guinchos e aladores, que devem ser confirmados nas vistorias finais.
