Relatório de Investigação

257 - 2014

Gilberto Mariano

14 de novembro de 2014

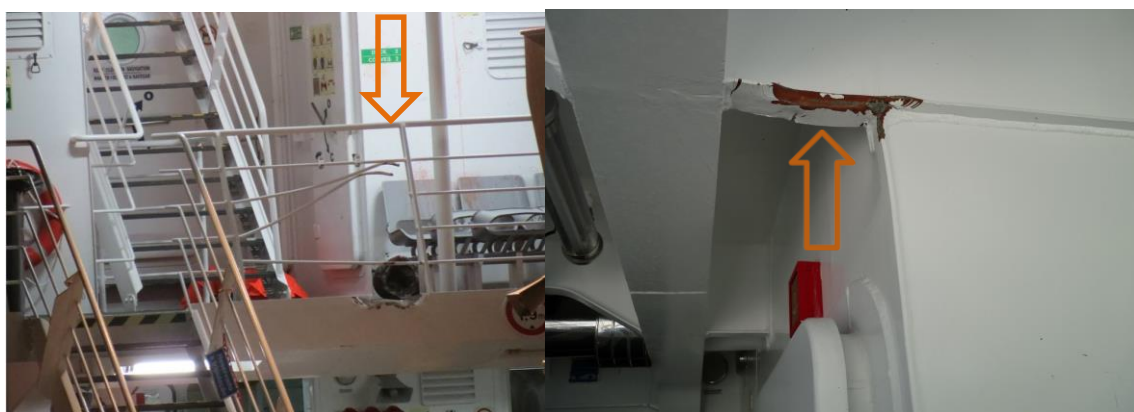
Às 20:51, estando passados ao mesmo cabeço os dois lançantes de ré (que foram enviados para terra em simultâneo) e a máquina desengrenada, enquanto se aguardava a passagem a terra da regeira de ré e do lançante de vante, o navio é levantado pela passagem de uma onda de maior altura fazendo com que os lançantes exercessem força sobre o cabeço. Este, ao ser solicitado pelos cabos, partiu-se saindo do seu lugar e foi projetado em direção ao interior do navio, embateu na balaustrada de ré e teto do primeiro tombadilho (fig. 1), acabando por atingir também um passageiro que aí aguardava para descer ao convés e desembarcar.

Fig. 1 – Balaustrada danificada pelo cabeço mostrando o cabeço sobre o tombadilho antes de ser retirado do navio (à esquerda) e zona de impacto do cabeço no teto do tombadilho (à direita)

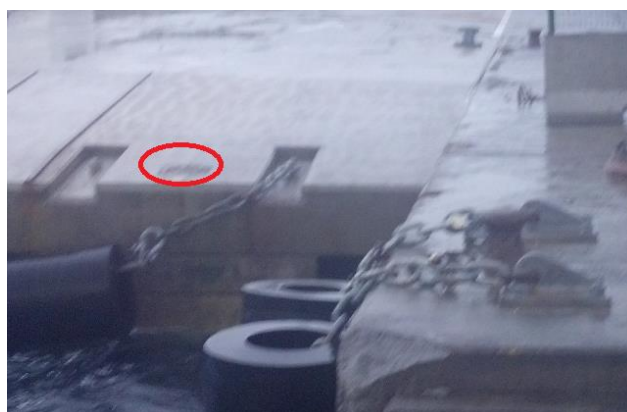
Fig. 7 – Localização do cabeço retirado

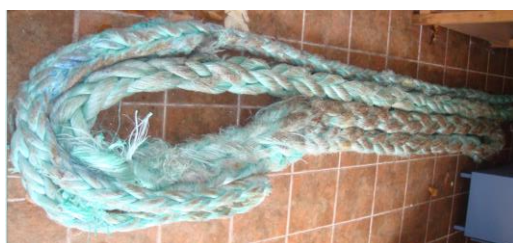
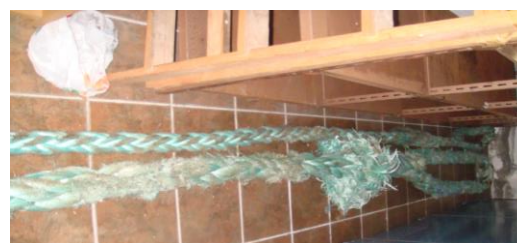
Os cabos usados no momento do acidente, em particular os lançantes de popa, tinham um uso de aproximadamente três meses apresentando já alguns sinais, embora não muito significativos, de abrasão, descoloração e compressões localizadas, pelo que a sua carga de rutura estaria já diminuída em relação aos valores supra indicados (fig. 13).

Fig. 13 – Cabos usado pelo “Gilberto Mariano” como lançantes de popa

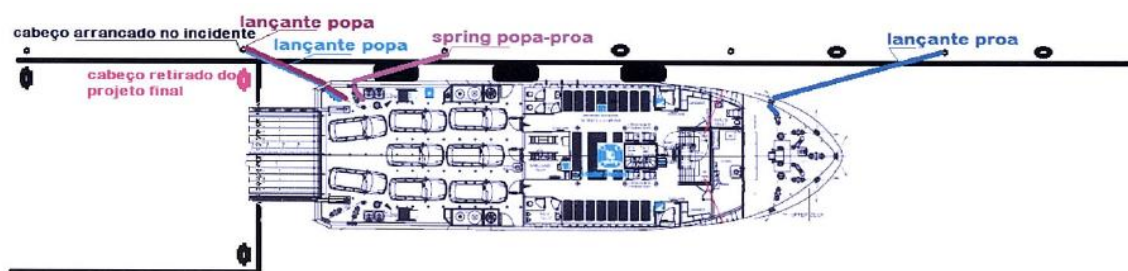
Fig. 14 – Sistema de amarração a adotar na escala em S. Roque, no dia do acidente

Tendo em conta estes princípios e observando o esquema de amarração usado normalmente pelo navio “Gilberto Mariano” verifica-se que esta enferma de algumas práticas menos corretas, a saber:

- Utilização de dois cabos como lançantes à popa (passados aos mesmos cabeços de bordo) de bitola diferente e módulos de elasticidade diferentes;
- Não utilização de *spring* de vante procurando compensar o seu efeito e função através da utilização de dois lançantes de popa;
- Utilização do lançante de proa com um ângulo vertical muito elevado (comprimento reduzido);
- Não utilização de cabos dedicados para restringir o movimento horizontal do navio no sentido perpendicular ao cais (traveses);
- Utilização de lançantes de ré com ângulos horizontais elevados em relação à linha de meio navio (comprimento reduzido).

Esta situação tem como consequência não só o desequilíbrio de esforços entre os cabos utilizados e a sua concentração em dois dos cabos usados – a regeira de ré e um dos lançantes de popa (o de menor bitola) – como também a dificuldade experimentada pela tripulação em estabilizar o navio de modo a restringir a amplitude dos movimentos da rampa de popa sobre o cais.

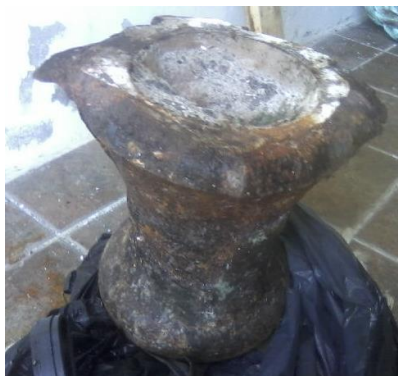
Se o cabeço em causa estava efetivamente dimensionado para uma carga nominal de 300 kN, teoricamente cumpriria com estes requisitos mas, da análise feita ao cabeço, concluiu-se que um conjunto de fatores de risco se acumularam para que o cabeço não cumprisse com o que dele se esperava.

O cabeça em causa era de ferro fundido com espessura de 20 mm, do tipo antigo (bola achatada) e com as seguintes dimensões: 300 mm de altura, 200 mm de diâmetro junto à base, 140 mm na sua parte central (de amarração) e 200 mm na parte superior (fig.18).

Fig. 18 – Cabeço que partiu (assente sobre a sua face superior)

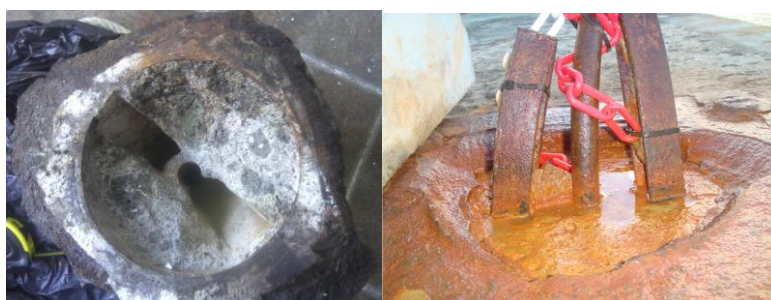
No seu interior tinha um espaço oco com aproximadamente 180 mm de diâmetro, reforçado por peças de aço encastradas diretamente no betão do cais (fig. 19).

Fig. 19 – Parte interna do cabeça e peças de aço que o encastavam no betão do cais

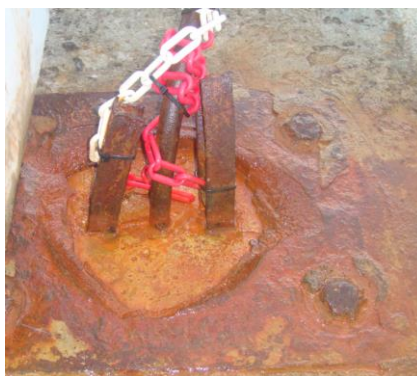
A base do cabeça é um quadrado com 400 mm de lado e espessura de cerca de 25 mm, cujo encastramento no cais é feito por quatro pernos posicionados aos cantos da base (fig. 20). Nesta base existem ainda 2 ferros em U (perfil 35mmx35mmx9mm) e um varão redondo (central) com $\varnothing=26\text{mm}$, que se destinavam a fazer o encastramento do cabeça no betão. Estes ferros estão alinhados no sentido mar/terra, ou seja no sentido transversal à força de tração dos cabos.

Fig. 20 – Base do cabeça partido

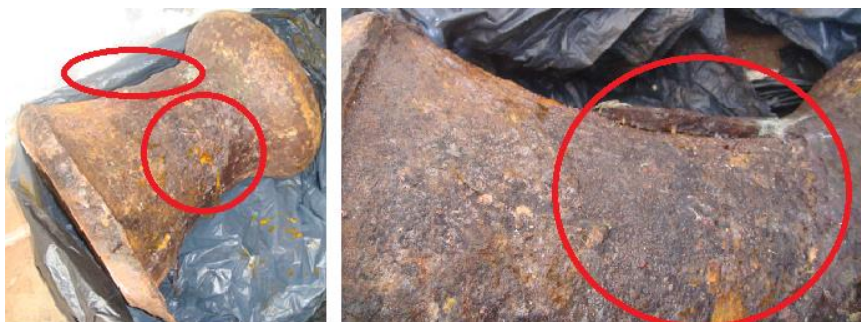
Observando a sua superfície exterior verifica-se que o seu estado geral de conservação é muito deficiente, apresentando diversas zonas com perda de material por corrosão (fig. 21) e acumulações de ferrugem (óxidos e hidróxidos de ferro), que chegam a alcançar os 10 mm de espessura (fig. 22).

Fig. 21 – Exemplos de áreas com perda de material devido a corrosão

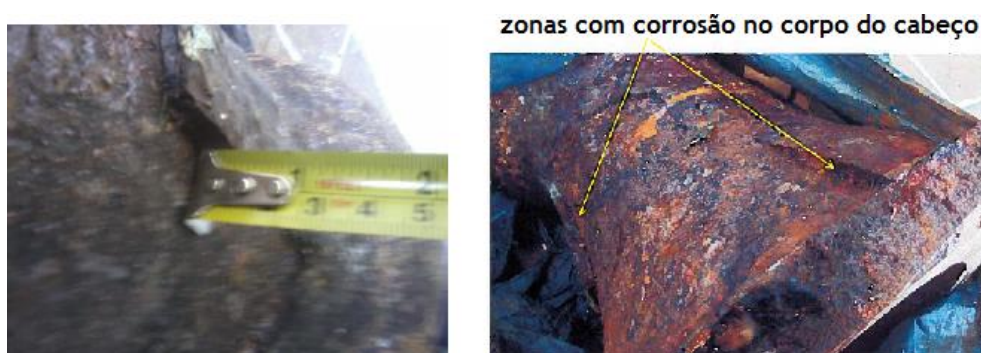
Fig. 22 – Zonas com corrosão no corpo do cabeça

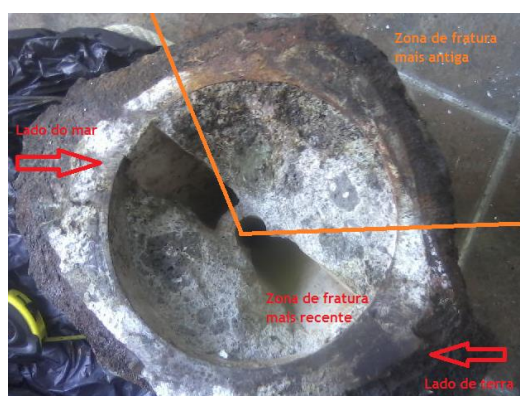
Observando a zona de fratura na base do cabeça verifica-se que esta tem um perímetro de cerca de 600 mm apresentando uma superfície de fratura com uma aparência não homogénea. Isto é, existe uma região com indícios de fratura recente e uma outra com cerca de 1/3 do perímetro que apresenta um aspeto mais antigo (fig. 23).

Fig. 23 – Base do cabeça mostrando a diferenciação na superfície de fratura

A zona com aspeto de mais antigo para além de apresentar uma rugosidade diferente da área mais recente, apresenta ainda alguma corrosão indiciando a ocorrência de uma fratura já com algum tempo de existência e com uma

profundidade muito significativa que, provavelmente se estenderia à massa de betão que enchia o interior do cabeço (repare-se na coloração diferente do cimento – fig. 23) e que se estenderia até perto das peças de aço interiores para encastramento.

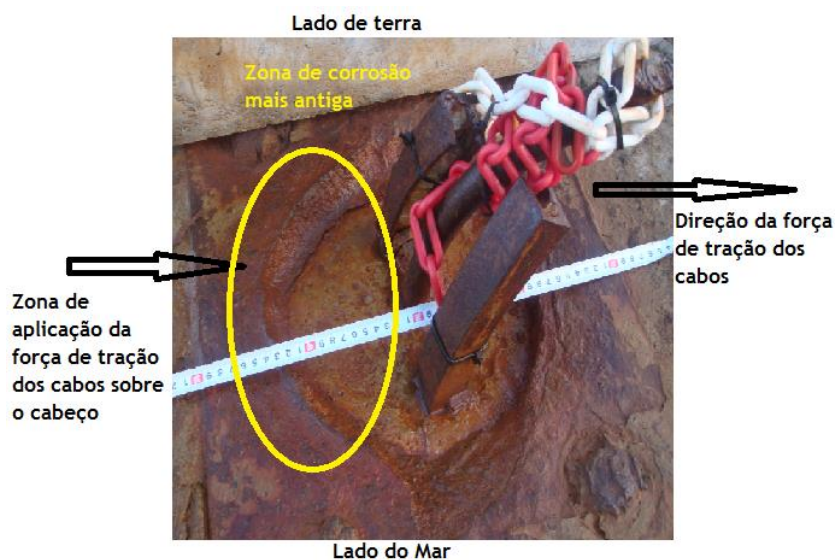
Observando a base do cabeço pode ver-se que a parte correspondente à zona mais antiga de corrosão na superfície de fratura se situava na região onde é aplicada a força de tração do cabo (fig. 24).

Fig. 24 – Base do cabeço, sua orientação e forma de trabalho

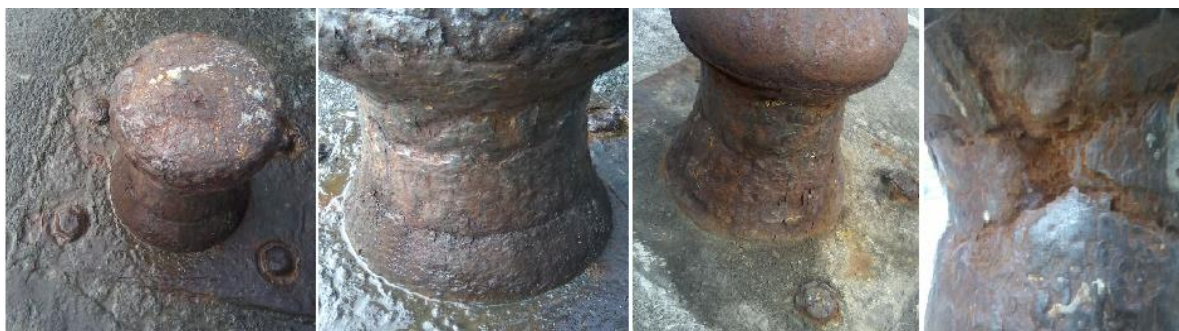
Realça-se ainda que este não é o único cabeço antigo do cais de S. Roque que apresenta fortes indícios de degradação e falta de manutenção adequada pois, como se pode verificar pela figura 25, outros cabeços aí existentes com a mesma idade também apresentam degradação acentuada. De acordo com as informações recolhidas na empresa Portos dos Açores não existe procedimento instituído de manutenção regular dos cabeços dos cais dos portos por ela geridos.

Fig. 25 – Diversos exemplos de degradação dos cabeços antigos no porto de S. Roque
