Relatório de Investigação

28 - 2013

Gracilária

Relatório nº: 28/2013
Título: Gracilária
Homologação: 27.01.2015
Classificação: Muito Grave
nº IMO:
nº Registo: AH-709-L

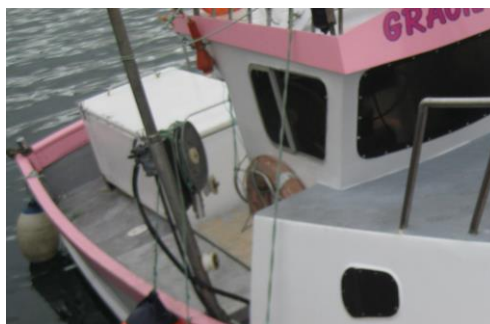
Fig. 4 – Posição do alador de EB

O guincho do alador era de modelo antigo, sendo que não reagia ao excesso de tração exercido pelo aparelho sobre o tambor. Isto é, para parar o guincho e para que este deixasse de fazer força sobre a madre do aparelho era necessário proceder-se à desengrenagem do tambor. Para tal era necessário atuar uma alavanca, que se situava numa zona por baixo do tambor.

Assim, como o aparelho não foi de imediato cortado nem o guincho desengrenado, este continuou a puxar pelo aparelho de pesca que se encontrava preso no fundo, provocando que a embarcação adornasse por força da tração exercida sobre o guincho à borda da embarcação e, principalmente, impedindo-a de reagir a qualquer momento inclinante provocado por força externa no sentido bombordo/estibordo.
