Relatório de Investigação

31 - 2014

“Rio Águeda”

Relatório nº: 31/2014
Título: Abalroamento entre o “Rio Águeda” e embarcações ao cais
Despacho de homologação: 25.06.2015
Classificação: Grave

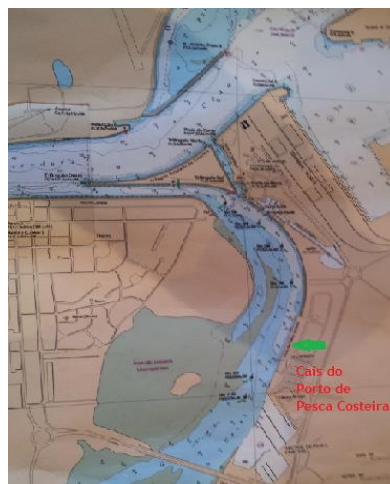
Fig. 1 – Aproximação ao cais do Porto de Pesca Costeira de Aveiro

No dia 23 de janeiro de 2014, pelas 1845, o mestre do arrastão “Rio Águeda”, ao fazer-se ao cais da lota do Porto de Pesca Costeira de Aveiro, durante as manobras de atracação tentou reduzir a marcha da embarcação atuando no passo do hélice. Nesse momento, o motor da embarcação incrementou significativamente de rotação (passou de 1200 rpm para cerca de 1600). Face ao aumento súbito e contínuo da rotação do motor, o mestre colocou o passo do hélice em posição neutra e, não conseguindo reduzir a rotação do motor, atuou a paragem de emergência do motor. A embarcação, sem máquina e sem governo (sem leme), ficou completamente descontrolada. Propulsionada pela sua inércia, foi embater em duas embarcações que se encontravam atracadas ao cais – a “Adelaide Lucília” e a “Manuel Eugénia” –, provocando-lhes algumas avarias. O “Rio Águeda”, por sua vez, sofreu avarias no bico da proa e amuras tendo atracado ao cais da lota onde procedeu à descarga.

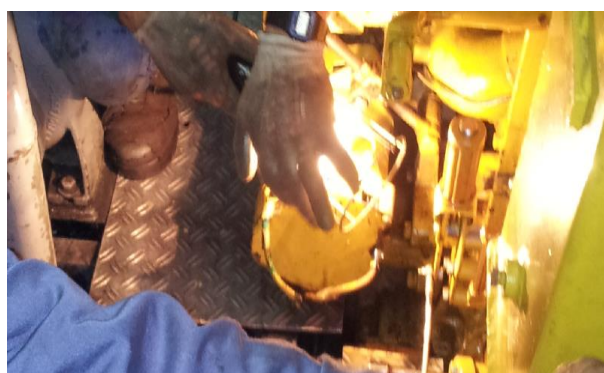
Fig. 2 – Regulador de Velocidade do Rio Águeda

Após o acidente, o serviço de manutenção da empresa proprietária e os técnicos do representante do motor, face à descrição do ocorrido durante o acontecimento, inferem que o problema teria resultado devido a um mau funcionamento do controlador de velocidade o qual, dado ser lubrificado com óleo do motor, pode ter tido um qualquer componente bloqueado devido a carvões e/ou outras sujidades transportadas pelo óleo.

Depois de desmontado o regulador de velocidade, o encarregado de manutenção não conseguiu identificar a origem da avaria pensando que se deveu a um descontrolo momentâneo do regulador de velocidade devido a eventual sujidade do mesmo (presença de carvão) ou do óleo de lubrificação, pois na altura abriu-se o regulador e não se notou nada que pudesse vir a encavar os carretos. Nestas condições a empresa decidiu proceder à substituição deste componente da máquina.

Após ter sido desmontado o referido regulador não foi encontrada razão que justificasse o súbito incremento de rotação. No entanto, e uma vez que o número de horas de funcionamento entre revisões já tinha ultrapassado os dois terços do recomendado pela marca, a empresa decidiu trocá-lo pelo sobressalente que estava revisto e operacional.

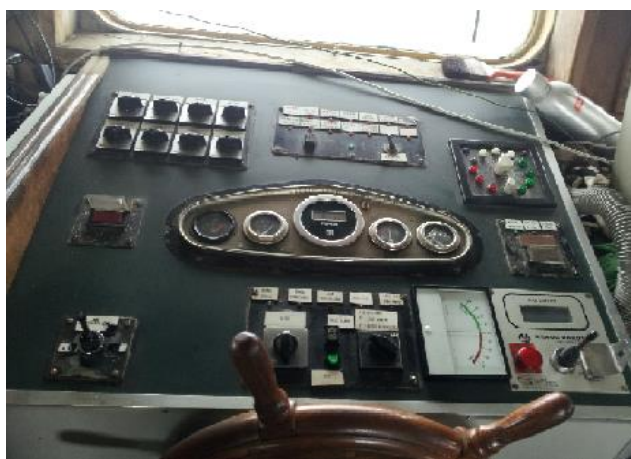
Fig. 3 – Consola de comando e manobra do Rio Águeda

Ao deparar-se-lhe um aumento súbito da rotação do motor, o mestre, de acordo com as informações existentes, “tentou dar à ré mas o navio não obedeceu”. Como tal não acontece e se encontra muito próximo do cais, aciona a paragem de emergência do motor. Esta é uma reação normal de um indivíduo não familiarizado com a condução, operação e princípios de funcionamento de máquinas de combustão interna.

Ao acionar a paragem de emergência fica sem governo (leme e máquina) pelo que a embarcação continua a movimentar-se devido à inércia de que estava animada e eventual corrente de água que existisse na altura provocada pela maré, acabando por abalroar as embarcações que se encontram ao cais.

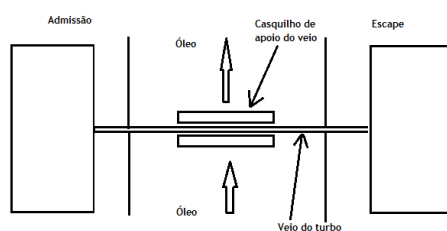
Fig. 4 – Esquema simplificado do arranjo genérico do veio do turbo

Se a vedação entre o eixo do turbocompressor e a admissão do motor não estiver em condições pode dar-se a passagem de óleo de lubrificação do turbocompressor para a admissão do motor, juntamente com o ar que está a ser comprimido para dentro do cilindro, incrementando assim a quantidade de combustível que irá ser queimado quando se der a combustão após a injeção de combustível e respetiva compressão.

Se houver desgaste no casquilho de suporte do veio duas coisas irão acontecer: o aumento de temperatura verificado pelo trabalho contínuo do motor dá origem a uma dilatação do casquilho; a dilatação do casquilho poderá permitir que o veio rode de um modo não estável, isto é, adquira um movimento balanceado.

Nestas condições é possível que a folga existente entre o casquilho e o veio motor possa dar passagem ao óleo de lubrificação, o qual será aspirado para a admissão devido à diferença de pressão existente entre a zona do casquilho e a zona onde se faz a admissão (diferença de pressão negativa). Em princípio tal não se passará no sentido da exaustão pois aqui temos uma diferença de pressão positiva.

Do acima exposto se conclui que a causa do acidente se deveu à perda de controlo sobre sistema de regulação de velocidade da embarcação durante a manobra de aproximação ao cais devida a avaria no sistema de controlo do regime de rotações da sua máquina. Atendendo a que os serviços de manutenção da empresa depois de desmontado o regulador de velocidade, não conseguiram identificar a origem da avaria pois o regulador de velocidade, depois de aberto, não revelou nada que pudesse vir a encravar os carretos, poder-se-á concluir que o incremento súbito de rotações do motor se terá devido a um deficiente isolamento do empanque do veio do compressor, que deixou passar óleo de lubrificação para a admissão do motor.
