Relatório de Investigação

45 - 2013

MSC “Irene”
4 abril 2013

**Investigation Report nº 45/2013, approved by the
director of GPIAM on the 14th of November of 2013.**

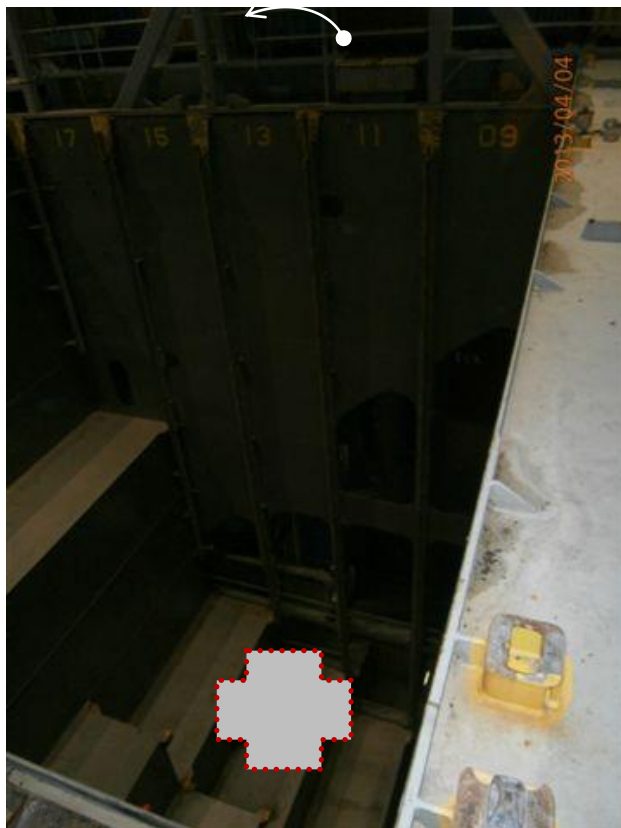
Informou ainda que o corpo estaria a aproximadamente três metros da vertical da célula, no fundo do porão (ver Foto nº 1).

He reported as well that the body would be about three meters from the vertical angle of the cell, at the hold's bottom (see photo# 1).

Photo# 1 - Impact zone of the body after falling on the alignment of the cell# 13. At the top, the direction of movement of the SOS after the pause of the radio transmission and the alignment of the container into the guides of the cell# 11.

Foto nº 1 – Zona de impacto do corpo após queda, no enfiamento da célula nº 13. No topo, o sentido do movimento do SOS após pausa na transmissão rádio e do alinhamento do contentor nas guias da célula nº 11.

The most likely hypothesis of what happened is that the victim, in his movement after the alignment of the container with the cell guides (see photo# 1), had the need to confirm from a furthest angle/corner if the container would be fully aligned with the pins, located deep at the bottom of the hold and in order to accomplish that, he moved into the alignment of the cell# 13, leaning slightly over the balustrade (that is a "natural" motion in this type of task and was confirmed *in situ* aboard another ship, during a similar operation and with another SOS).

Throughout the analysis of assumptions and by observing the movements of a SOS on another vessel, it is concluded that the victim should have been leaning himself on the balustrade, while moving from his left to the right and after disrupted the radio communications with the WOS in order to make sure that the container (which would be the first in cell# 11) was aligned with the pins at the bottom of the hold, as the cell guides have by default some slack (for fitting containers with different dimensions). Supposedly, this movement caused the victim to try to lean himself on the balustrade, thinking that the gate was closed. The impulse that eventually gave in order to rise himself to try to get a more comfortable viewing angle and while he was totally focused on the alignment of the container, explains that the corpse was found about three meters from the vertical alignment of the cell# 13.

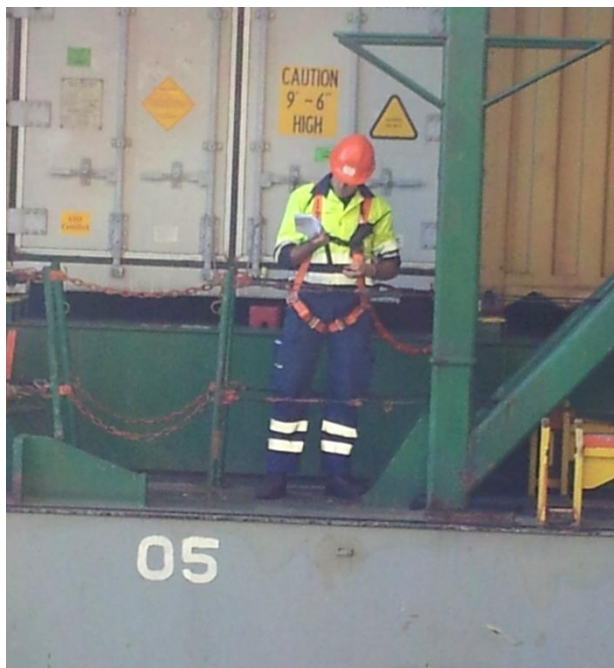
Photo# 2 - One of the measures resulting from the fatal accident was the use of the safety harness by the SOS at while working aboard all ships.

Foto nº 2 – Uma das medidas decorrentes do acidente fatal foi o uso do arnês de segurança pelo SOS, nas operações de trabalho a bordo de todos os navios.

- 1) The company's procedures (PSA Sines) were not appropriate in what concerns to the personal protection equipment. The victim was not wearing a safety harness which, after the accident started to be mandatory within these type of tasks on board.
- 2) By assuming that everything was under safety compliance, no safety inspection procedures were performed on board of new vessels as like “MSC IRENE” (done by PSA Sines) which lead to not to have the confirmation that all the gates were properly closed (despite this type of inspection do not give a 100% guarantee that these gates are in fact closed). This procedure (inspections) started to be implemented by PSA Sines after the accident.

45-2013.2 It is recommended the revision of the security policies for this type of operations, including mandating the use of a safety harness, where work at height are effected on board ships.

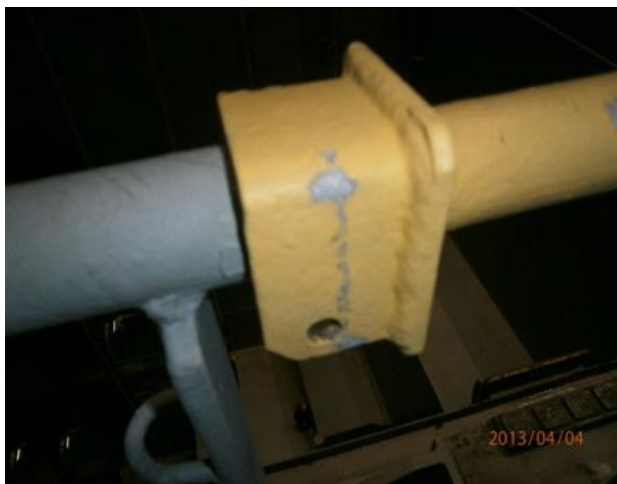
Photo# 3 - Gates at horizontal position (closed) on the alignment of the cell 13, aboard the MSC IRENE (photo taken moments after the fall of SOS).

Foto nº 3 – Cancela na posição horizontal (fechada) no enfiamento da célula nº 13, a bordo do MSC IRENE (foto tirada momentos após a queda do SOS).

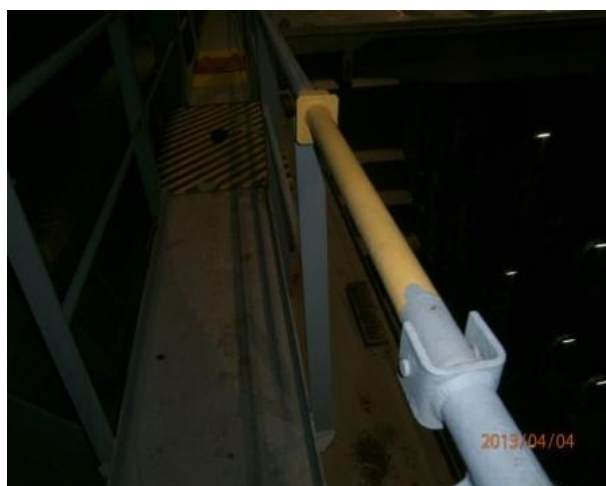
Photo# 4 - Gates at horizontal position (closed) on the alignment of the cell# 13, aboard the MSC IRENE and without the safety pin installed (photo taken moments after the fall of SOS).

Foto nº 4 – Cancela na posição horizontal (fechada) no enfiamento da célula nº 13, a bordo do MSC IRENE e sem o pino de segurança instalado (foto tirada momentos após a queda do SOS).

- 1) While performing his duties of opening the hold hatches, the victim opened the safety gates but didn't ensure that those gates were closed with the safety pin installed.
- 2) The victim's movement in order to try to have a better vision angle of the container, caused him to try to lean on the balustrade, thinking that the safety gate of the ship's hold was closed (as it was supposed to be). He didn't confirm that the gate was closed. He made a dangerous movement by leaning on the balustrade.
