# Relatório de Investigação

46 - 2014

**N/M Corvo**

**Relatório nº:** 46/2014  
**Título:** N/M Corvo – Tripulante desaparecido em alto-mar  
**Homologação:** 01 de julho de 2014  
**Classificação:** Grave  
**Nome navio/embarcação:** N/M Corvo  
**nº IMO:** 9381275  
**nº Registo:** A-944

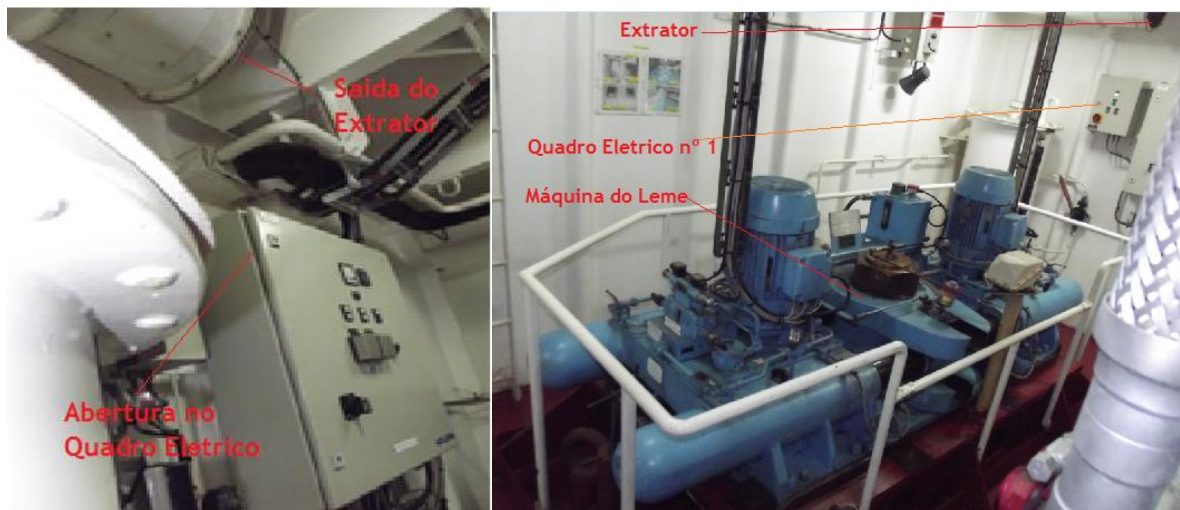
De imediato o Chefe e o 2º dirigiram-se à casa da máquina do leme tendo verificado que estava a entrar água pela conduta do extrator desta casa, que ficava sobre o quadro elétrico de controlo da unidade hidráulica nº 1. Este, que tinha a porta mal fechada (fecho superior incorretamente trancado – Fig. 3), encharcou tendo provocado alguns curto-circuitos, logo a inoperacionalidade desta unidade hidráulica.

Fig. 3 – Saída do extrator da casa da máquina do leme e quadro elétrico nº 1 com a porta incorretamente fechada

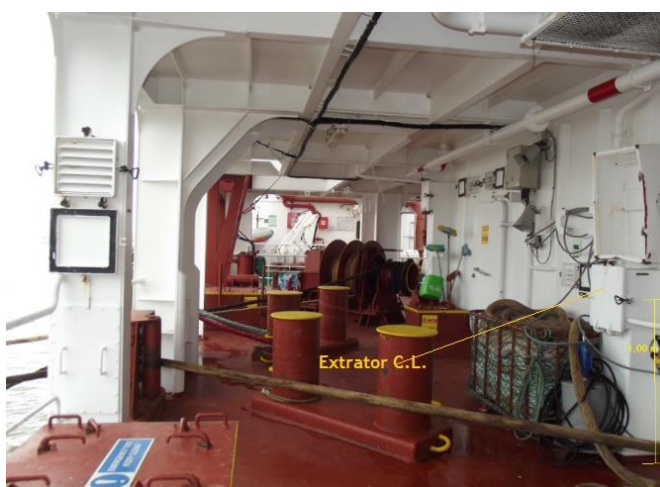
Após terem efetuado o fecho do registo do extrator (fig. 4), voltaram para dentro tendo fechado a porta de acesso ao convés, dirigiram-se à casa da máquina do leme e iniciaram a reparação do quadro elétrico nº 1 de controlo da unidade hidráulica correspondente.

Fig. 4 – Extrator da Casa da Máquina do Leme, localizado no parque de manobra à popa a EB, com o registo fechado

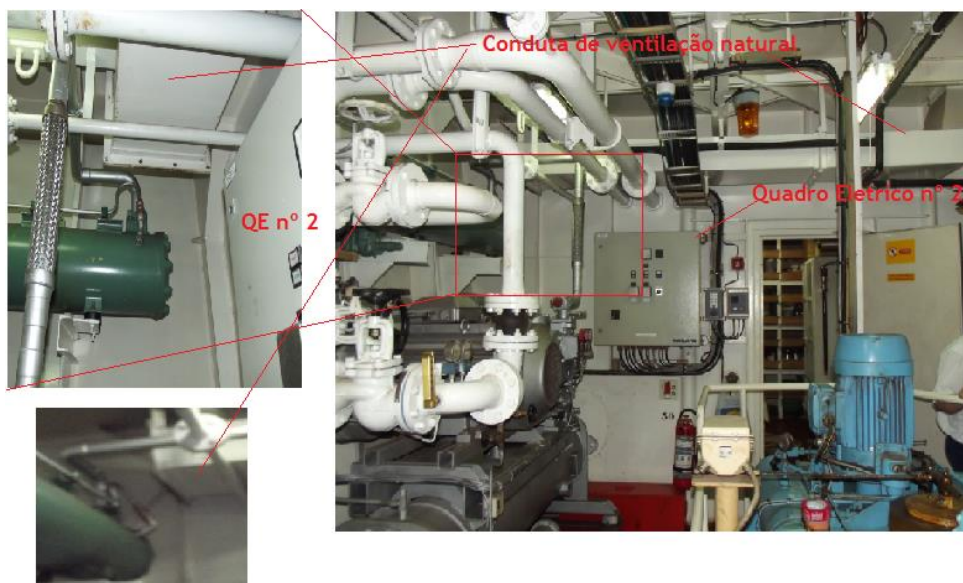
A saída da conduta de ventilação natural (a BB) estava situada um pouco acima do quadro elétrico nº 2 (que controlava a unidade hidráulica nº 2). A água saía da conduta, batia num tambor e saltava para cima do quadro elétrico (fig. 5).

Fig. 5 – Quadro elétrico nº 2 e conduta de ventilação natural com respetiva saída

Perante o risco de vir a ocorrer um curto-circuito no Quadro Elétrico nº 2 que provocasse a paragem da unidade hidráulica nº 2 com a consequente paragem da máquina do leme, colocou-se de imediato a necessidade de ir ao parque de manobra à popa fechar o registo deste ventilador (fig.6), de modo a impedir a entrada de água na casa do leme por esta via.

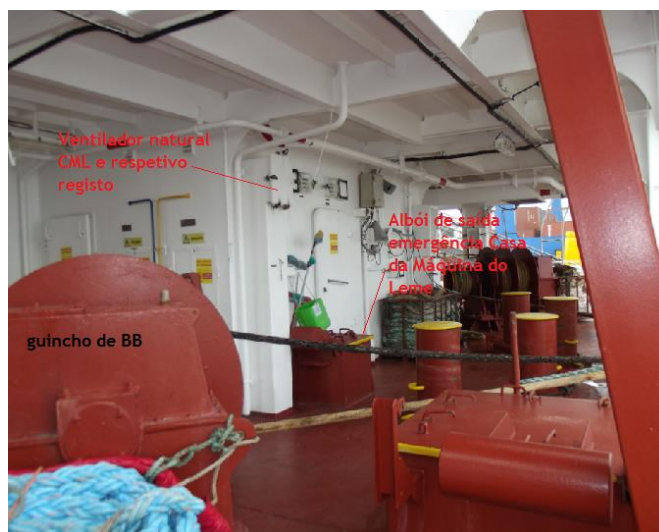
Fig. 6 – Ventilador natural da Casa da Máquina do Leme e albói da saída de emergência da referida casa

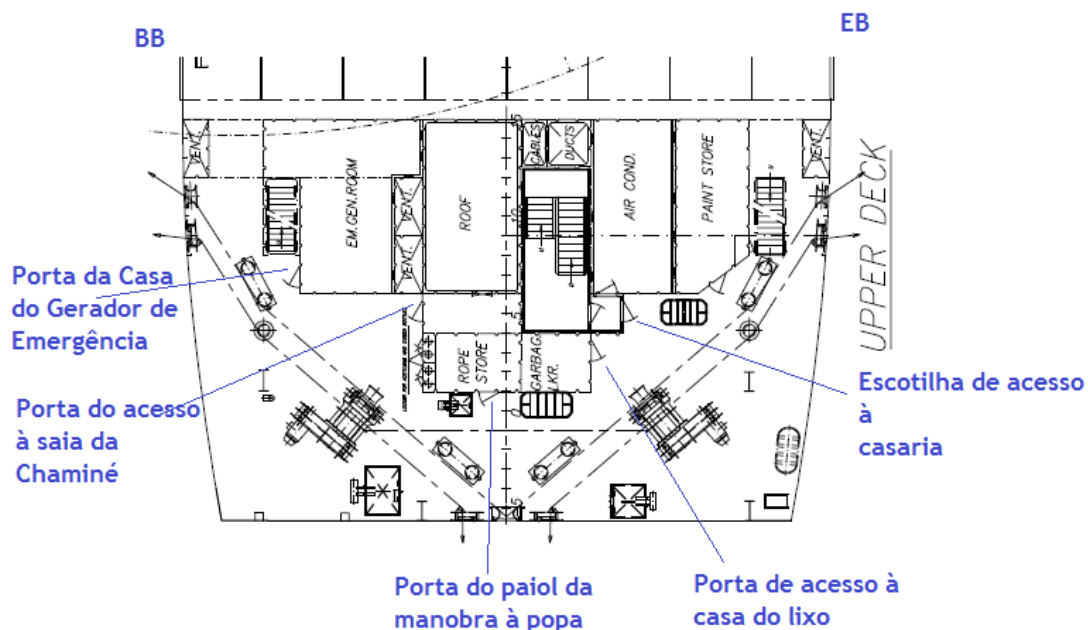
O Contramestre de imediato foi em busca do 2º Maquinista com intenção de dar a volta ao casario por BB, de ré para vante, sendo seguido pelo Chefe de Máquinas o qual foi verificando os eventuais locais de refúgio existentes passíveis de serem utilizados como abrigo (casa do gerador emergência e entrada para o resguardo da chaminé – o paiol de manobra à popa e a casa do lixo encontravam-se fechados a cadeado – fig. 7).

Fig. 7 – Planta do arranjo do parque de manobra à popa

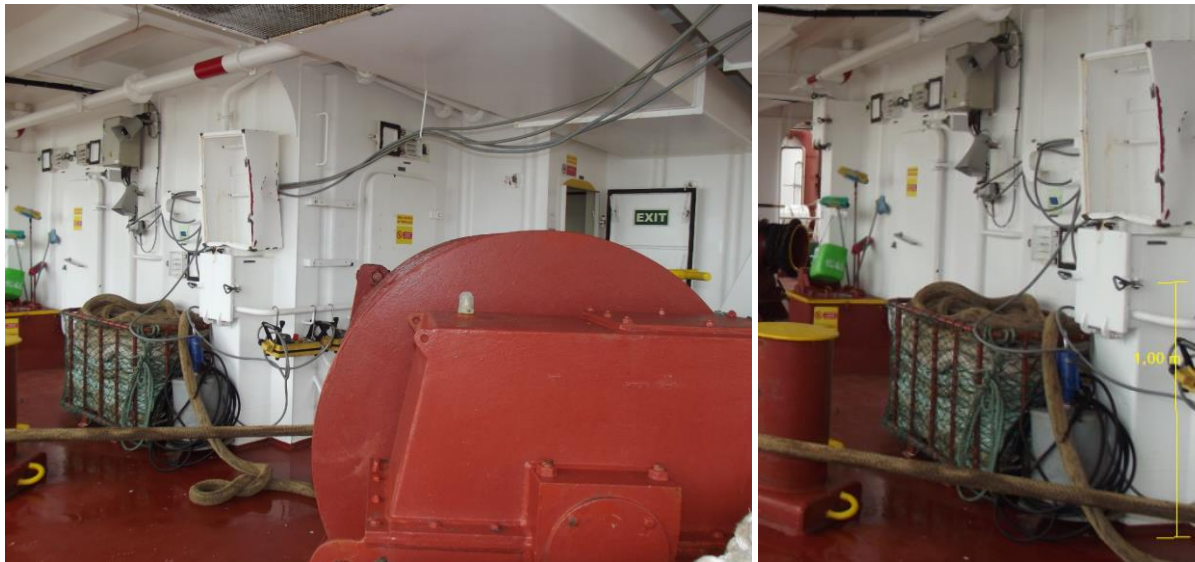
Se para fechar o registo do extrator da casa da máquina do leme o trânsito necessário fazer pelo parque de manobra não era longo (cerca de 2 metros) pois ficava situado a EB bastante perto da escotilha de acesso à casaria (fig. 10) para além do facto da tampa do extrator ficar a uma altura perfeitamente trabalhável para um individuo de estatura média, no caso do ventilador natural de BB, tal não é o caso pois seria necessário percorrer pelo menos 8 metros no exterior da casaria, pelo parque de manobra.

Fig. 10 – Escotilha estanque de acesso à casaria e extrator da CML

- Inexistência de método de encerramento tanto do extrator de EB como do ventilador de BB passível de ser operado no interior da casa da máquina do leme de modo a evitar deslocações ao exterior em caso de entrada de água por estas vias;

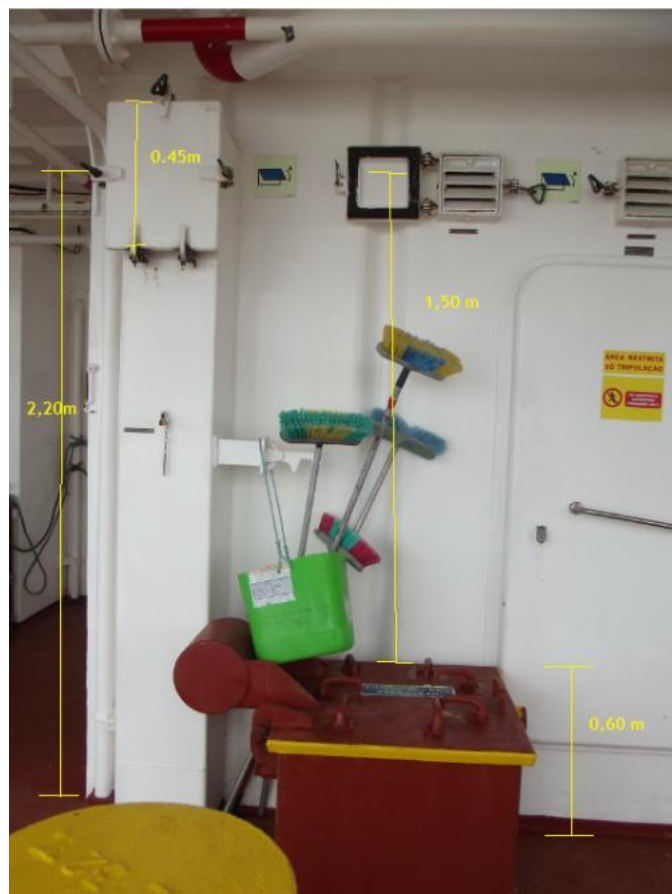
Para fechar o registo do ventilador de BB, uma pessoa com a altura, tanto do 2º Maquinista como do Chefe de Máquinas (cerca de 1,67/1,68 m), teria forçosamente de subir para cima do albói da saída de emergência da casa da máquina do leme ou de outro qualquer auxiliar que lhes permitisse elevarem-se à altura do registo (fig. 11). Note-se que tanto a escotilha do albói, como o cobro do convés eram constantemente varridos pela água pelo que a probabilidade de estarem muito escorregadios era elevada, em particular a tampa do albói pois o cobro do convés é pintado (obrigatoriamente) com tinta antiderrapante.

Fig. 11 – Ventilador natural de BB e albói da casa da máquina do leme

- A elevada altura da tampa do ventilador de BB que obriga a que um individuo de estatura média tenha de encontrar maneira para se elevar a uma altura em que a possa operar convenientemente e apertar as porcas de orelhas que a prendem;

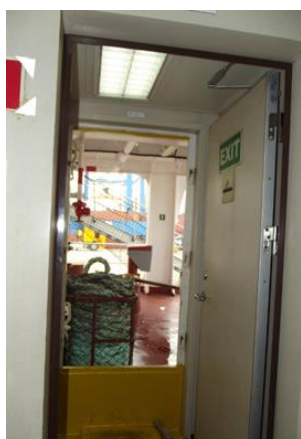
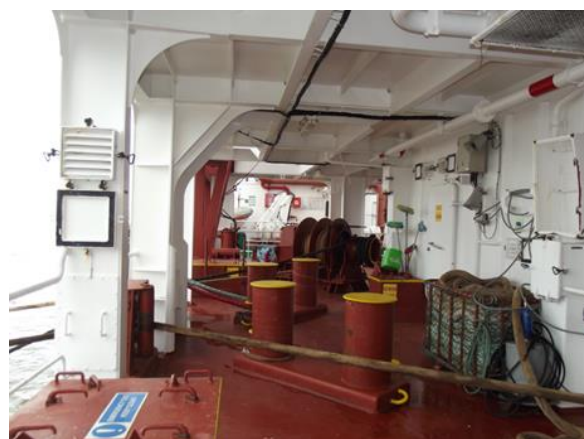
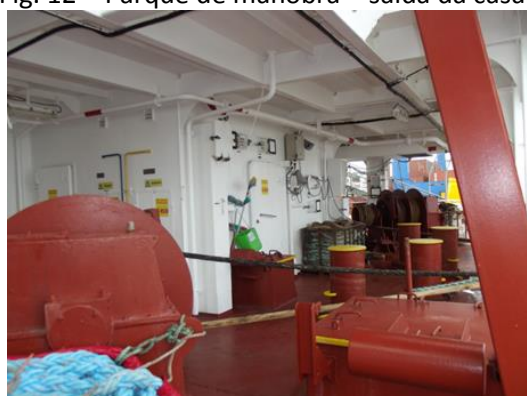
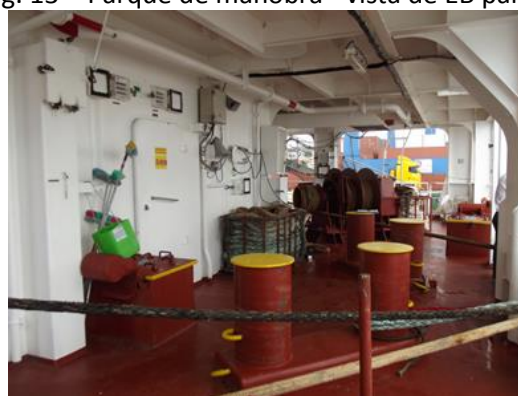
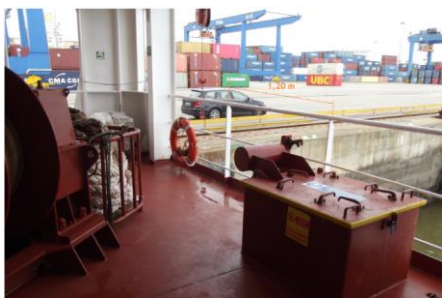
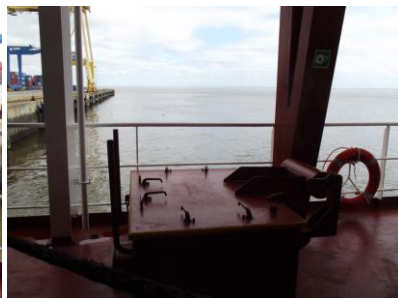
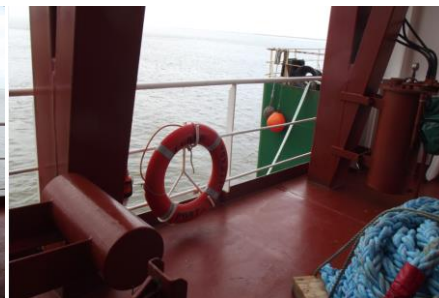
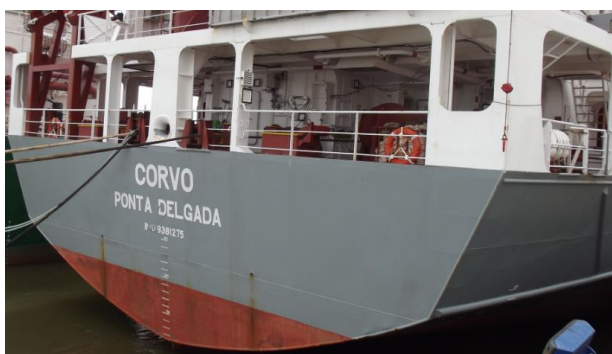
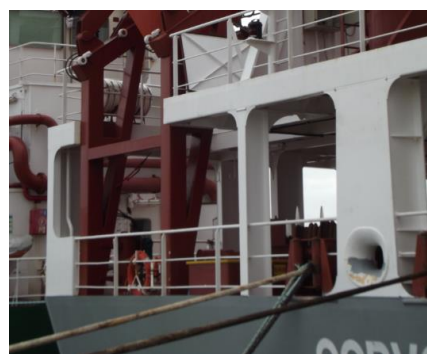
Observando o parque de manobra à popa (figs. 12 a 20), vemos que é bastante amplo, aberto, desimpedido e com grandes aberturas para o exterior do navio, no entanto possui diversos obstáculos (guinchos, cabeços, roletes, etc.) contra os quais um corpo desamparado e em movimento descontrolado pode embater com qualquer das suas partes, sendo que a probabilidade de haver uma batida com a cabeça capaz de produzir perca de sentidos não é despreciable.

Como se pode verificar, a proteção contra eventuais quedas para o exterior do navio é constituída essencialmente por uma balastrada formada por alguns balaústres bastante afastados uns dos outros, dois vergueiros e o talabardão.

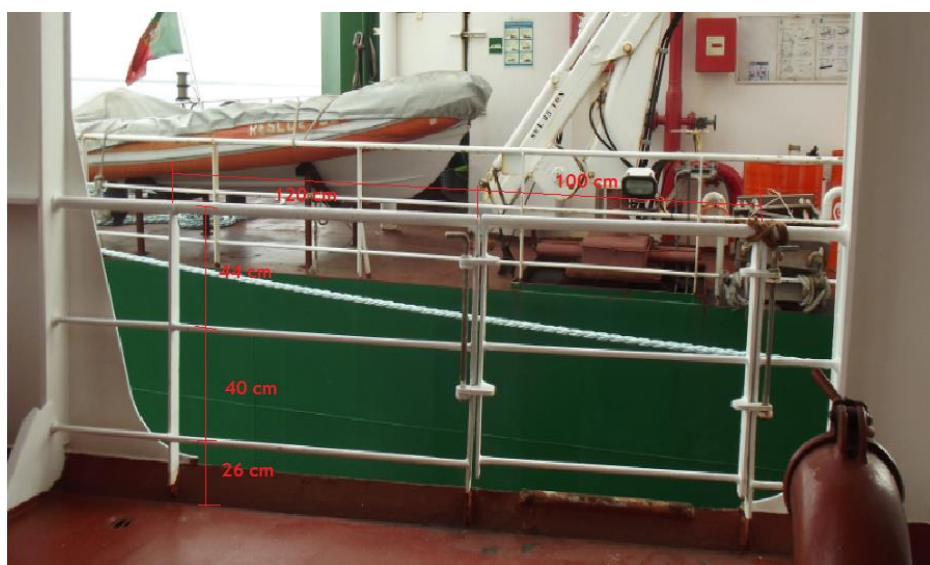
Observando a figura 21, vemos que a balastrada tem vãos entre vergueiros, entre estes e a balastrada e entre balaústres chegam a ter a dimensão de 40x120 cm; 44x120 cm; 40 x100 cm; 44x100 cm.

Fig. 21 – Medidas do espaçamento entre vergueiros, talabardão e balaústres

Com aberturas entre vergueiros da ordem das citadas é possível a um corpo, com a dimensão da do tripulante em causa, ser empurrado pela força e quantidade da água embarcada para fora de borda. Em particular sendo admissível, e até provável, que, por qualquer motivo, o tripulante tivesse eventualmente perdido o conhecimento por ter batido em qualquer obstáculo ou estar suficientemente desorientado por se ver “enrolado” na vaga.

Considerando o arranjo do parque de manobra da popa e a constituição da balaustrada de proteção, é lícito esperar que esta não tenha sido suficientemente eficaz para deter o corpo do tripulante, principalmente se este estivesse inanimado ou de algum modo incapacitado para reagir adequadamente ao arrastamento pela água, pelo que a hipótese de ter sido projetado borda fora é a mais significativa.

- Balaustrada de proteção com grandes afastamentos/aberturas entre vergueiros e balaústres;
- Tampa do registo do ventilador natural (de BB) bastante elevada e de difícil acesso obrigando a que quem a quisesse fechar tivesse de subir para cima da escotilha do albói de saída da casa da máquina do leme;

**46-2014.3** – No mais curto prazo possível, à instalação de um método eficaz de proteção de eventuais quedas ao mar através das aberturas existentes na balaustrada, reduzindo o espaço livre entre vergueiros e balaústres de modo a garantir que não seja possível a passagem de um corpo humano de média dimensão entre eles;
