# Relatório de Investigação

005 - 2014

**M/V “RUSICH-1”**

**06 de janeiro de 2014**

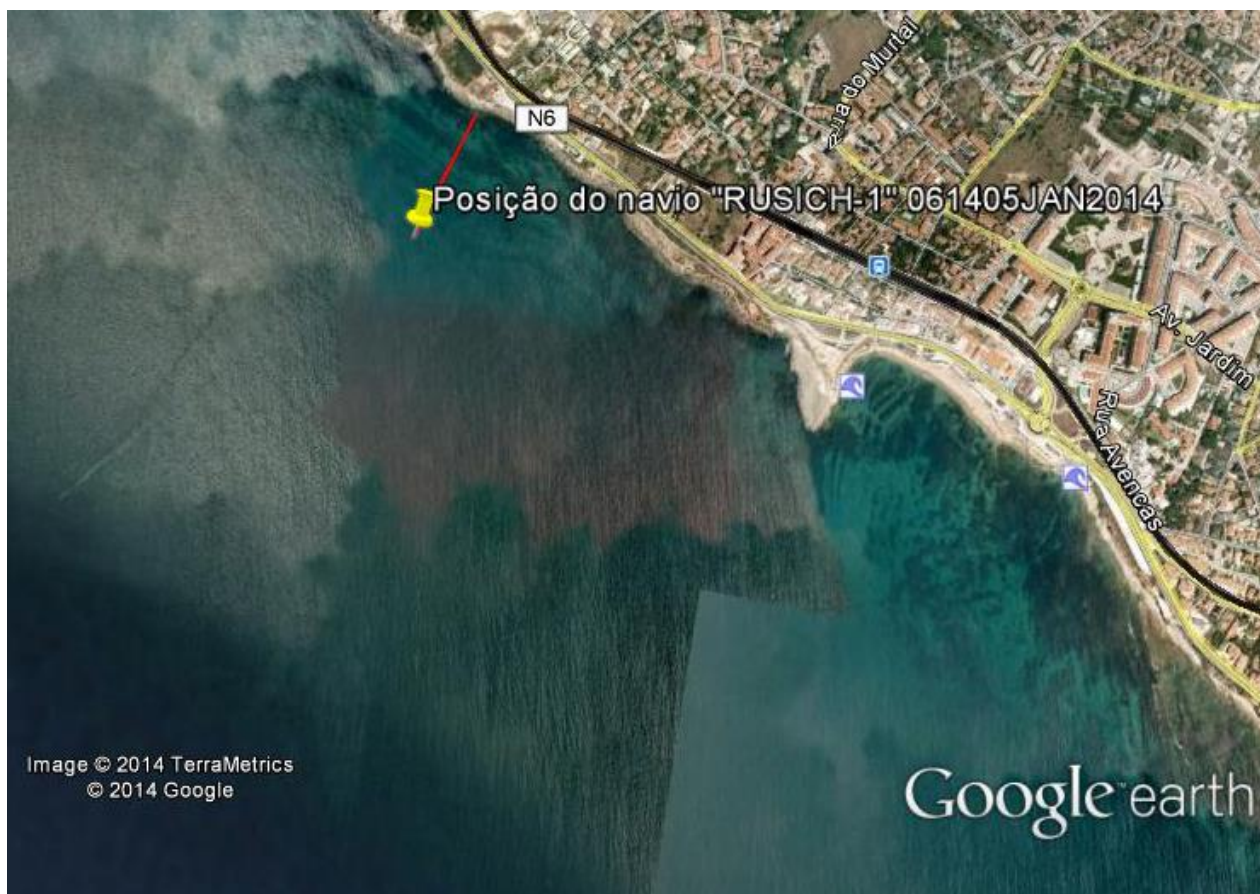
Figura nº 1 – Fotografia aérea onde está indicada a posição do navio M/V “RUSICH-1” no dia 06JAN2014, pelas 1405 (a amarelo) e a linha de distância de 0,16 mi a terra (vermelho). Foto Google Earth®.

Dada a área de “sombra” do radar de VTS (costeiro e portuário) naquela zona mais próxima da costa, é possível que o navio se tenha aproximado ainda mais de terra do que as 0,16 mi indicadas (o comandante afirmou ter sido possível uma aproximação de 50 m de terra, ou 0,03 mi), o que pode corroborar a “demora” da tripulação em atuar e do risco associado a todo o incidente.

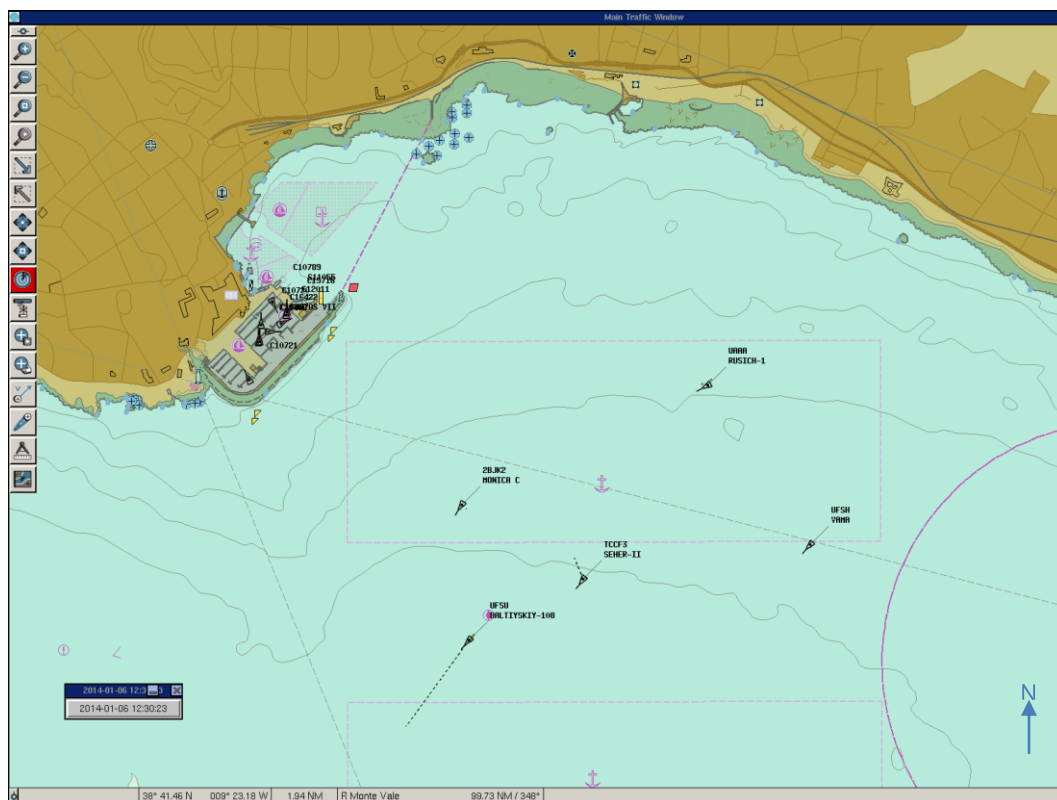
Figura nº 2 – Posições dos navios “RUSICH-1”; “VAMA”; “BALTISKY 108”; “MONICA C” e “SEMER-II” no dia 06JAN2014, pelas 1230. Dados VTS-Costeiro.

Na figura nº 2, constata-se que apenas o “RUSICH-1” e o “MONICA C” estavam dentro da área delimitada do fundeadouro e que era o M/V “RUSICH-1” aquele que se encontrava mais a NNE. Na figura nº 3, constata-se que o M/V “RUSICH-1” já estava para lá do limite do fundeadouro, enquanto que os outros navios estavam também eles a derivar para NNE. Na figura nº 4, constata-se que o M/V “RUSICH-1” estava bem perto de costa (0,16 mi), enquanto os outros navios mantiveram as suas posições, o que pode denunciar uma reação no mínimo “tardia” por parte da tripulação do navio “RUSICH-1”, apesar de depois de esta ter sido despoletada, ter havido uma elevada eficácia na saída daquela posição perigosa.

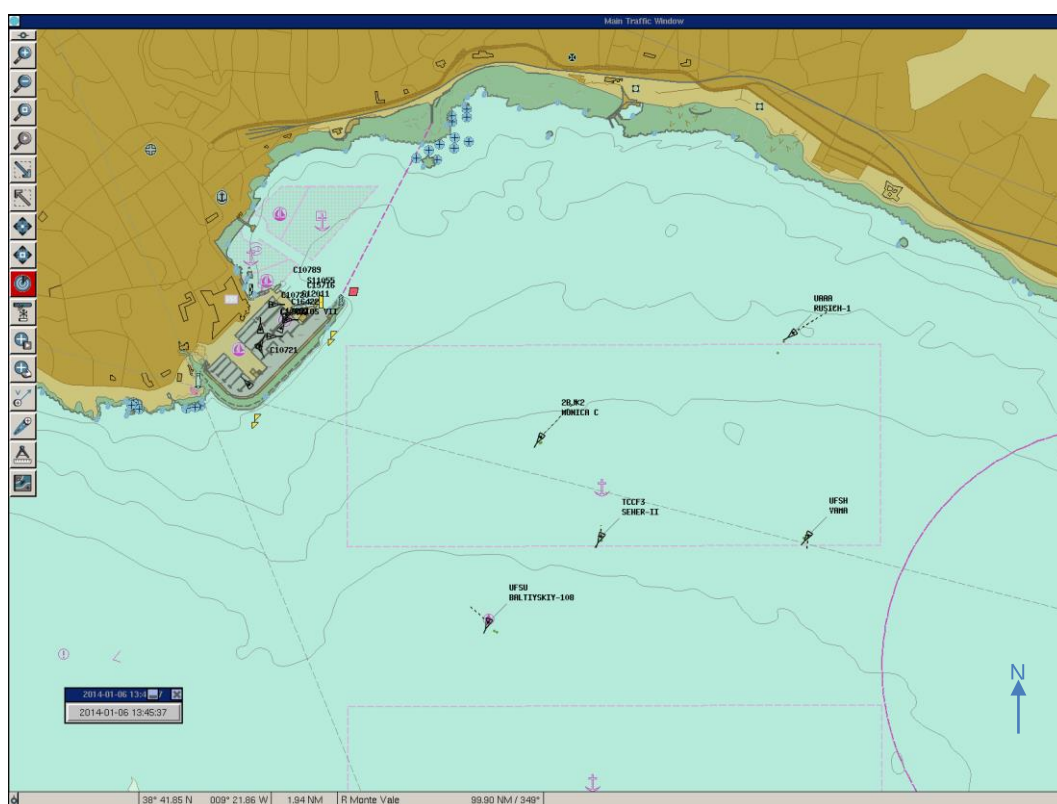
Considera-se aqui que as 0,10 mi de deriva para NNE do navio M/V “RUSICH-1” entre as 1345 e as 1354 do dia do incidente – ver tabela nº 1 poderiam, em princípio, ter servido de “alerta” para o elemento da tripulação de serviço de quarto na ponte, apesar de pelas 1345 já o navio estar fora do limite norte do fundeadouro – ver figura nº 3.

Figura nº 3 – Posições dos navios “RUSICH-1”; “VAMA”; “BALTISKY 108”; “MONICA C” e “SEMER-II” no dia 06JAN2014, pelas 1345. Dados VTS-Costeiro.

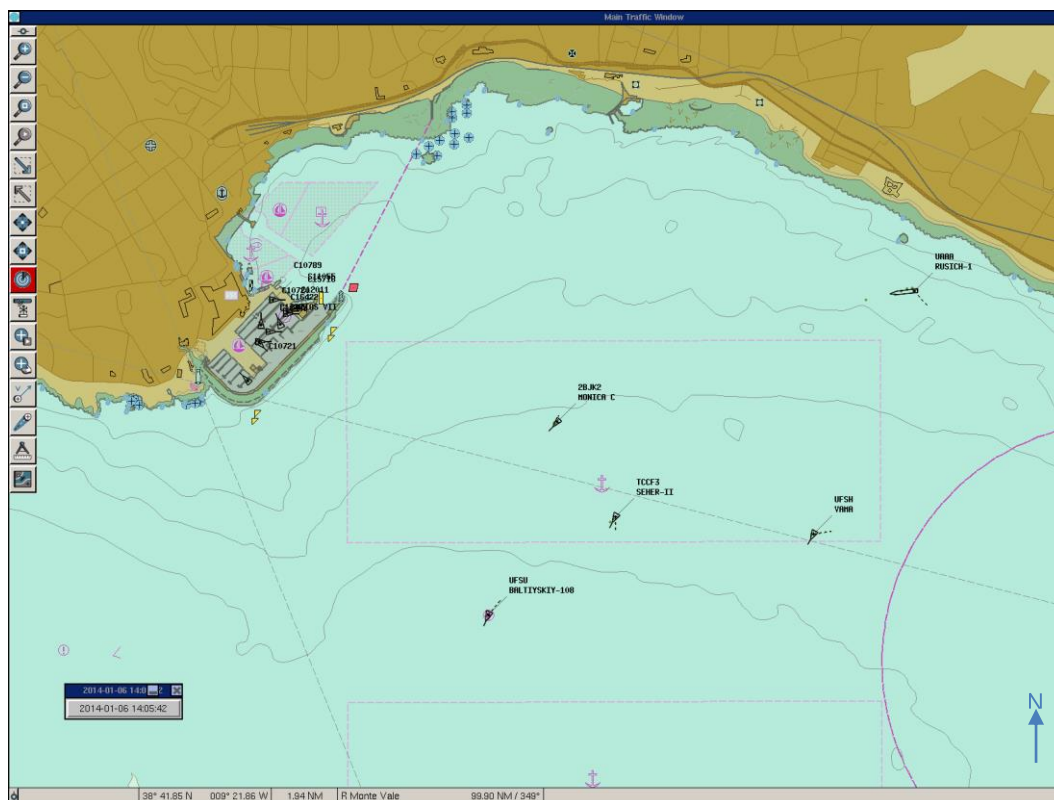
Figura nº 4 – Posições dos navios “RUSICH-1”; “VAMA”; “BALTISKY 108”; “MONICA C” e “SEMER-II” no dia 06JAN2014, pelas 1405. Dados VTS-Costeiro.

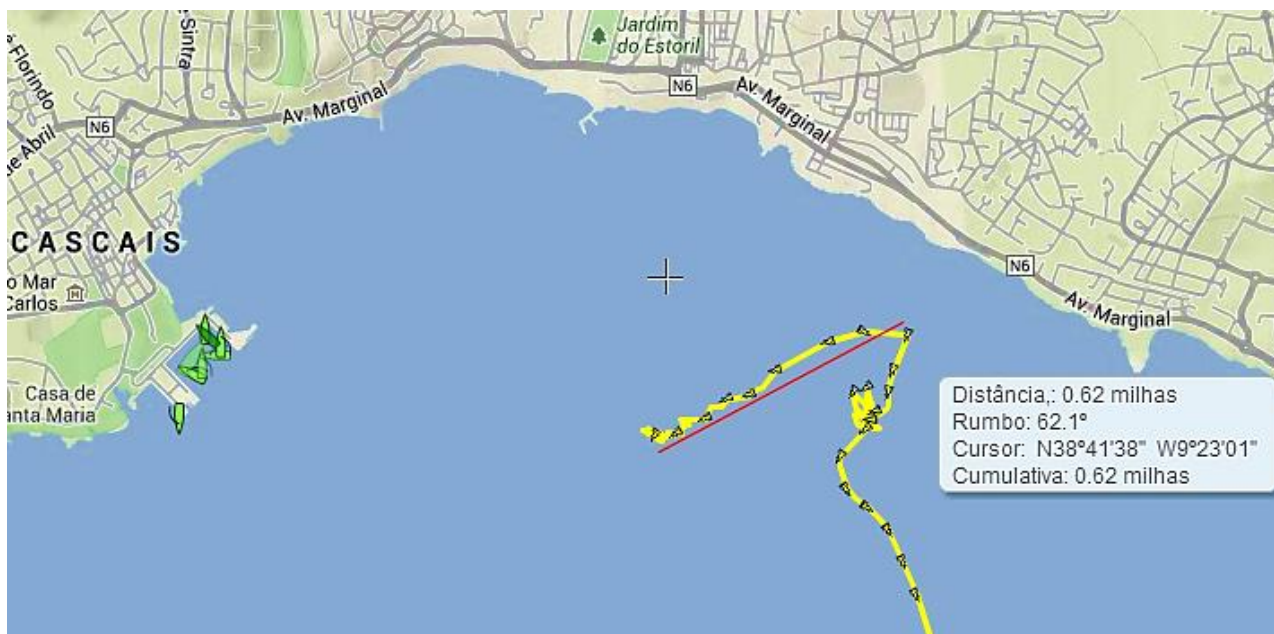
Figura nº 5 – Percurso que o navio efetuou enquanto esteve a derivar. A vermelho, a linha que representa a distância total de deriva (0,62 mi). Fonte: <http://portalo.wordpress.com>

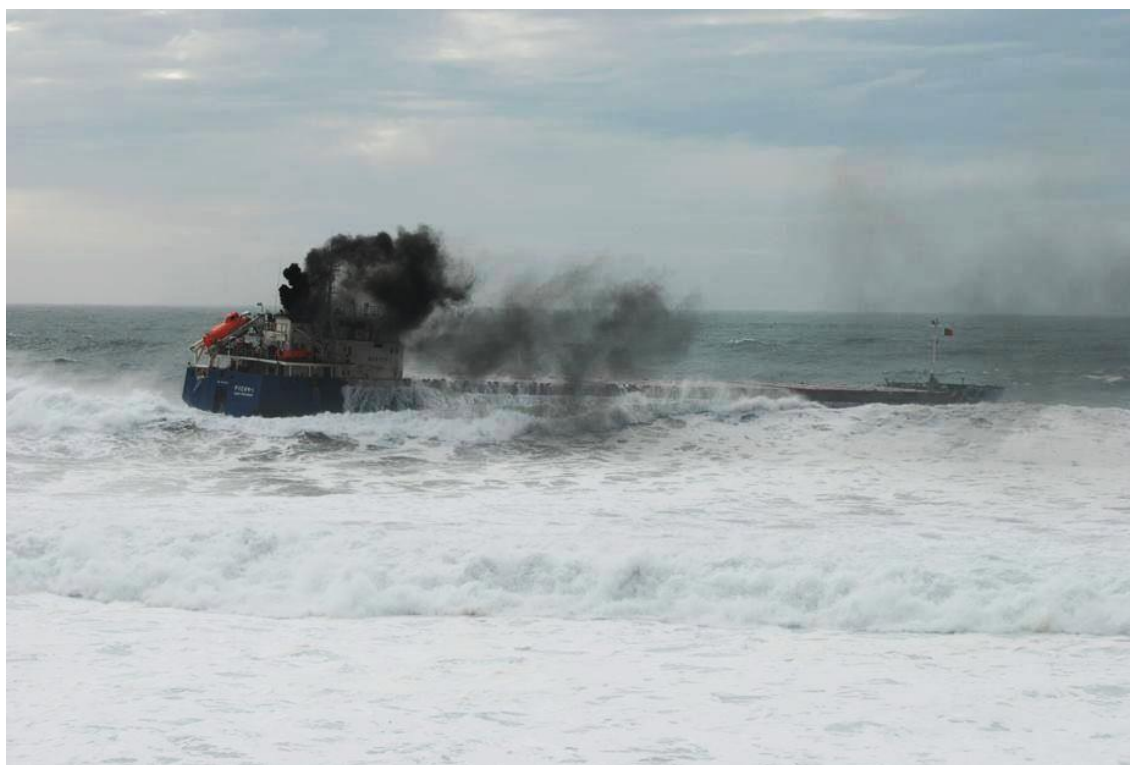
Já na manobra de emergência para sair com o navio da posição mais próxima de terra e da zona de rebentação (ver figuras nº 4, 5 e 6) e como a temperatura atmosférica era baixa e as máquinas não estavam devidamente preparadas (estavam paradas), a combustão não se deu da forma mais eficiente, resultando numa maior concentração de partículas de inqueimados e consequentemente no fumo negro à saída das chaminés do navio.

Figura nº 6 – Emissões atmosféricas visíveis, provenientes das chaminés do navio “RUSICH-1”. Na foto o navio já estaria a guinar a BB e toda a força a vante.

Assim, segundo o apurado, os gases de escape visíveis emitidos não resultaram da água ter entrado pelas chaminés, o que seria uma outra explicação do sucedido – ver figura nº 6.
