Gabinete de Prevenção e de
Investigação de Acidentes Marítimos

Relatório de Investigação

54 - 2013

“Douro Queen”

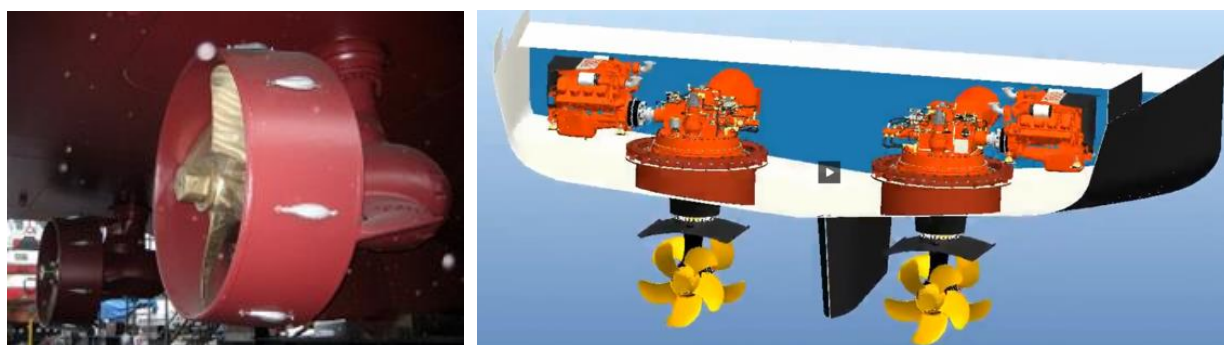
Fig. 1 – Sistema de governo e manobra do tipo “Veth Z Drive”

Os técnicos da Veth Propulsion B.V., embora não tendo conseguido identificar a razão da avaria, apontaram como causas prováveis da avaria: ter ocorrido uma avaria no PCB – Veth box ECR (placa de comando eletrónico) – de estibordo que, estando a funcionar como master, provocou a perda de controlo sobre ambos os propulsores; ocorrência a partir de um mau contato nos interruptores dos potenciómetros ou na alimentação do PCB.

- a) O acidente deveu-se a uma avaria não identificada do sistema eletrónico de comando do propulsor de EB, o qual funcionava como “master”, que provocou a falha de controlo sobre ambos os propulsores.

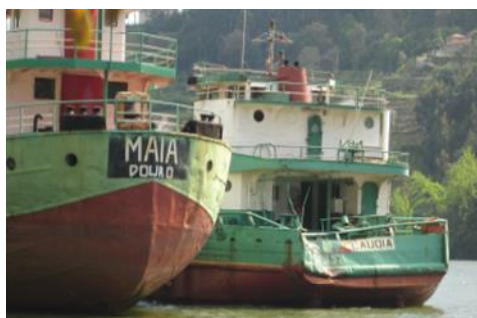
Devido à reduzida largura do rio na zona, o espaço disponível para imobilizar o navio não é suficiente, pelo que o “Douro Queen” foi embater na popa de duas dragas, a “Cláudia” e a “Maia”, que se encontravam atracadas de braço dado, na margem norte do rio, num pontão que aí havia, o que provocou a rutura das amarrações destas embarcações. A draga “Cláudia” encontrava-se atracada por fora da “Maia”.

Fig. 2 – Danos na “Cláudia” e na “Maia”

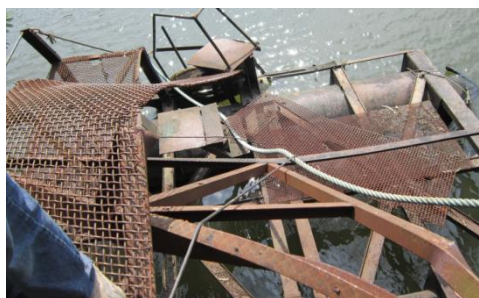
Do embate resultaram ainda alguns danos no pontão (fig. 3).

Fig. 3 – Danos no pontão

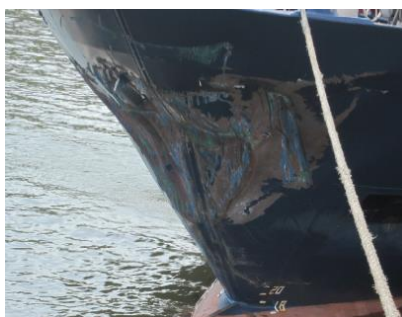
Fig 4 – Danos no “Douro Queen”

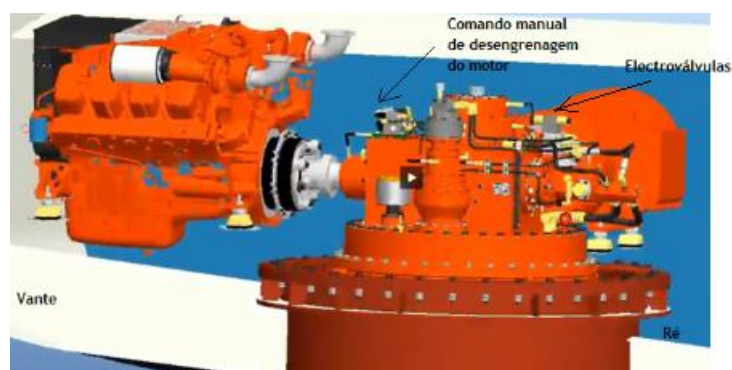
Para atuar o sistema alternativo de governo da embarcação (direção) é necessário atuar nas electroválvulas situadas à ré da cabeça dos propulsores “Z-drive” (fig. 8).

Fig. 8 – Comandos manuais do hélice

- e. O difícil acesso disponível aos comandos alternativos dos controlos manuais dos propulsores e a sua distribuição de modo a não permitir a sua operação a partir de um único ponto na casa da máquina para ambos os propulsores;

54-2013.4 Instalar, em navios com dois ou mais propulsores tipo “Z-Drive”, principalmente nos destinados a navegar em águas restritas (rios) e/ou com casas da máquina “acanhadas”, um sistema de controlo e operação manual à distância dos propulsores concentrado num único ponto da casa da máquina de modo a permitir que um único operador possa intervir em todos os propulsores em “simultâneo” sem ter de andar “a correr” de um lado para o outro na casa da máquina, seja para desembraiá-los, seja para atuar sobre as electroválvulas de comando recorrendo a ferramentas improvisadas.

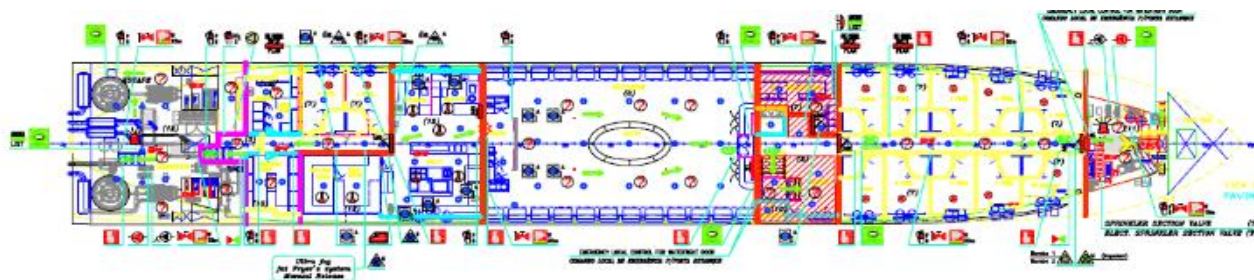
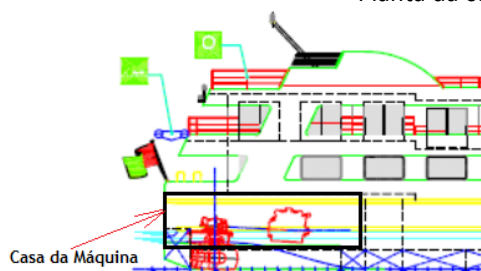
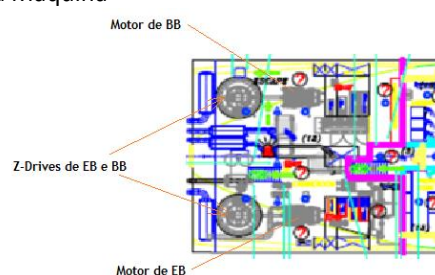
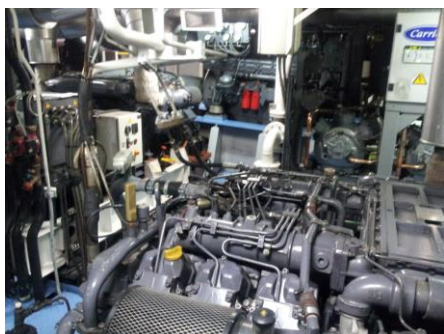
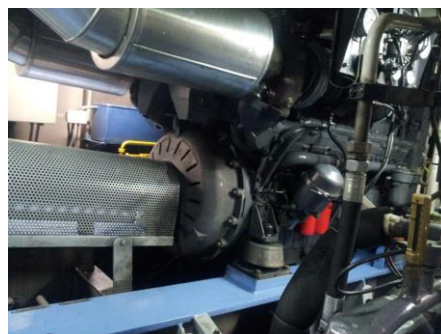
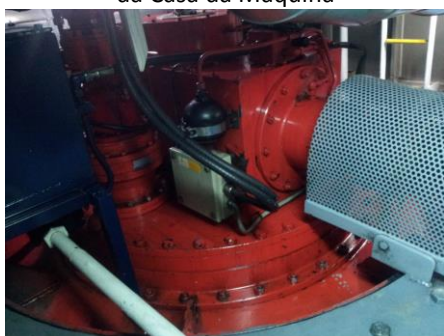
Fig. 9 – Planta da cobertura da casa da máquina do "Douro Queen", pormenores do seu arranjo e vistas do seu interior

A Casa da Máquina (CM) do “Douro Queen” fica situada à ré, com entrada pelo parque de manobra da popa e, como se pode constatar na fig. 9, é bastante acanhada tendo o seu equipamento pouco espaço livre entre os vários itens que aí estão instalados. O acesso à parte de ré dos propulsores “Z-drive” é bastante difícil e o espaço aí disponível é bastante exíguo, pelo que a posição de operação das electroválvulas de comando dos propulsores para além de ser bastante incómoda, exige que o operador se coloque numa posição agachada e até um pouco “torcida”.

Quando a CM se encontra a funcionar em pleno, isto é, em modo normal com os dois geradores e ambas as máquinas principais a funcionar, o nível de ruído no seu interior é muito elevado dificultando bastante a comunicação no seu interior.

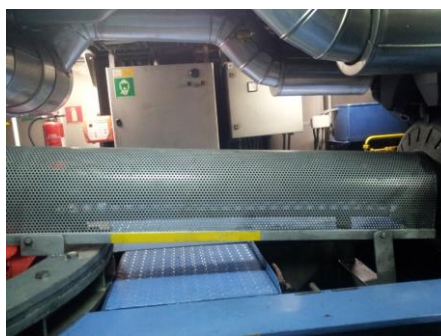
Eixo motor da máquina de EB e passagem do corredor central para a zona da amurada que dá acesso à ré
