# **Relatório de Investigação**

## **59 - 2014**

**“M. Guerreiro”**

**23 Fevereiro 2014**

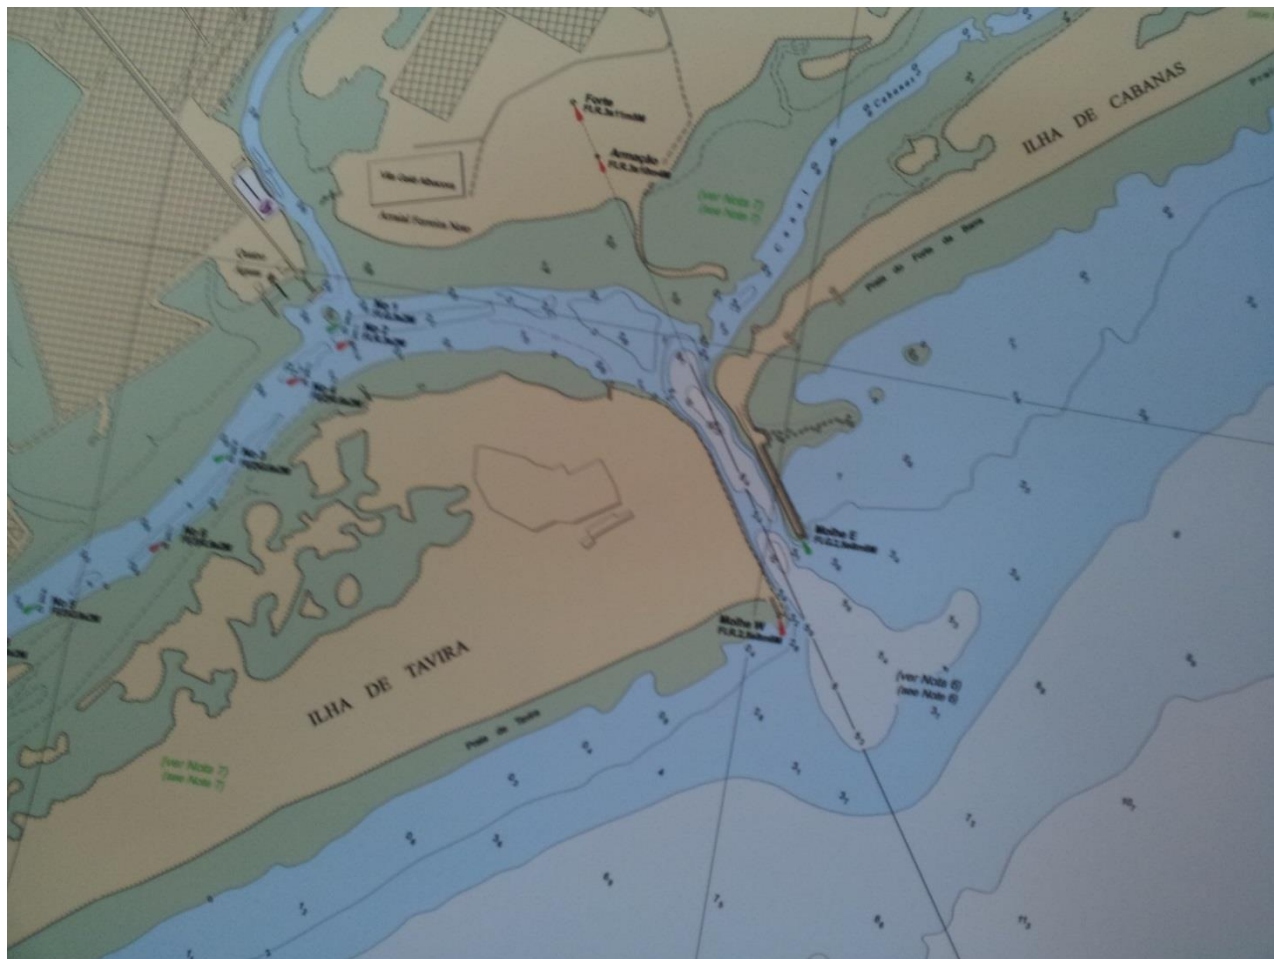
Fig.1 – Barra de Tavira

A barra de Tavira (fig. 1) orienta-se aproximadamente na direção NW/SE, sendo delimitada por dois molhes, um a ocidente, que corre ao longo da margem oriental da Ilha de Tavira e outro a oriente, na ponta ocidental da Ilha de Cabanas.

É uma barra bastante abrigada ao tempo e ao mar, exceto do quadrante de SE, altura em que a ondulação e/ou a vaga entram livremente pela barra adentro.

No dia e hora do acidente o vento soprava do quadrante de SE sendo que a vaga por ele gerada corria para NW entrando livremente pela barra.

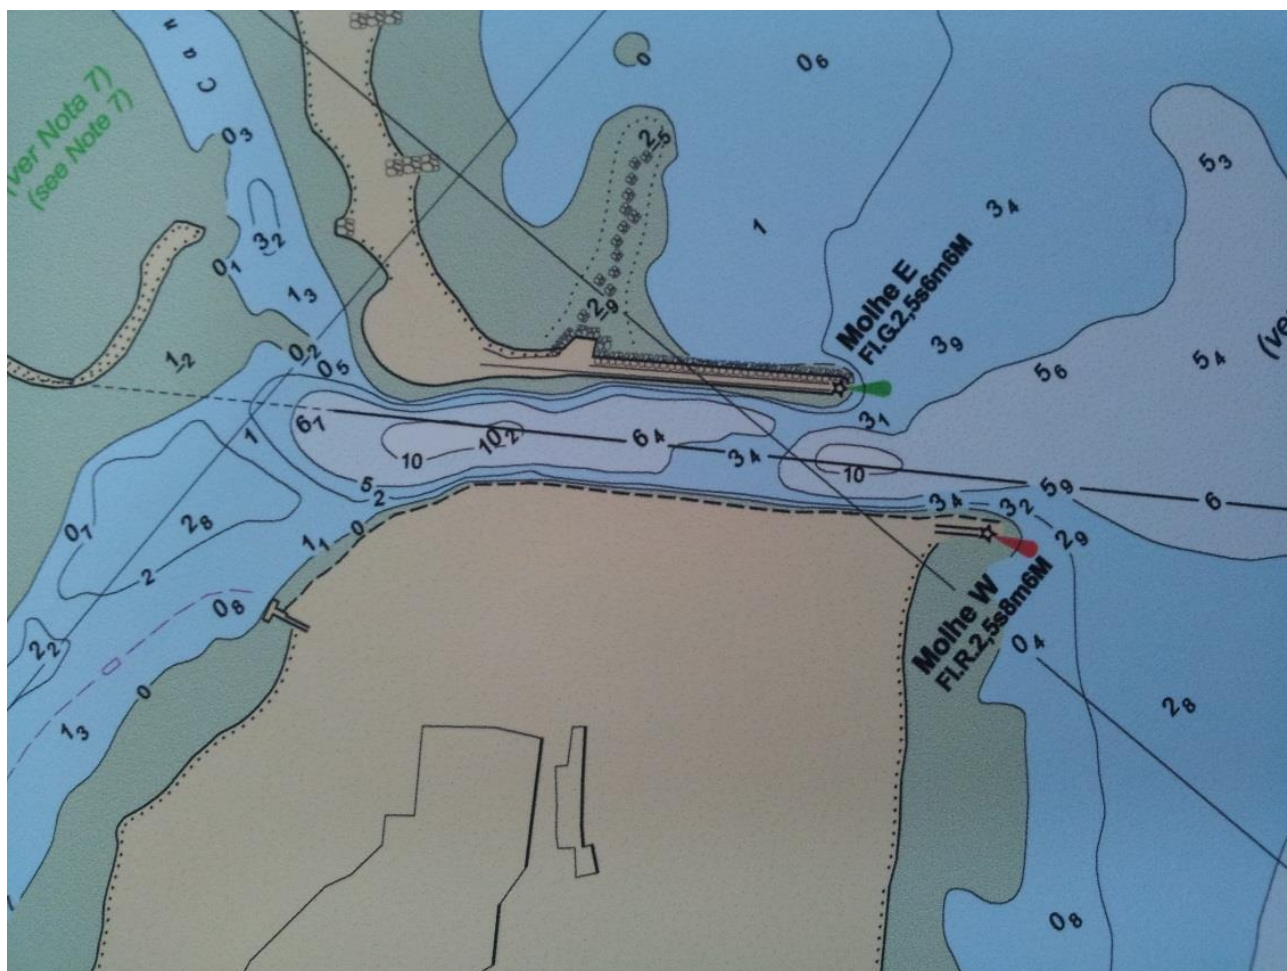
Fig. 2 – Batimetria da entrada da barra de Tavira

É uma barra que possui batimetria reduzida sendo que a zona de sondas reduzidas de menor dimensão se situa muito perto da entrada junto ao topo do molhe oriental (fig. 2).

Apesar de assoreada, é uma barra cuja prática não oferece perigos de maior para embarcações de pequena dimensão, como a “M. Guerreiro” cujo calado dificilmente excederá os 50 cm.

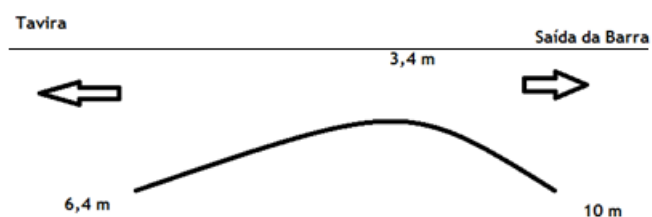
Fig. 3 – Diagrama de evolução do fundo junto ao topo do molhe oriental

Atendendo à evolução dos fundos ao longo do enfiamento de entrada da barra (farolim do Forte pelo da Armação), verifica-se que a região imediatamente a seguir ao topo do molhe oriental, no sentido de Tavira, é uma zona onde se dá uma forte redução das sondas reduzidas formando-se um “cabeço” (fig. 3).

A vaga, ao entrar para dentro da barra, quando se depara com este “cabeço”, ao interagir com o fundo, aumenta o seu atrito com o mesmo fazendo que a altura da vaga cresça significativamente, embora se dê uma redução da sua velocidade de propagação, podendo, à medida que progride para dentro da barra, um pouco mais à frente, com a manutenção da batimetria ou com o aumento da sonda reduzida, voltar a diminuir de altura (fig.4).

O facto de a barra possuir um “cabeço” no fundo, logo após a passagem do topo do molhe leste, dando origem a uma diminuição brusca da sonda reduzida e gerando uma zona de acreção (deposição) sedimentar, a qual implica um aumento localizado da altura da vaga que entra na barra vinda do quadrante de SE, pode ser considerado como tendo constituído um fator contributivo para que a vaga de entrada e que “perseguiu” a embarcação tivesse ganho altura suficiente para galgar o painel de popa da embarcação e a alagasse provocando o seu desequilíbrio.

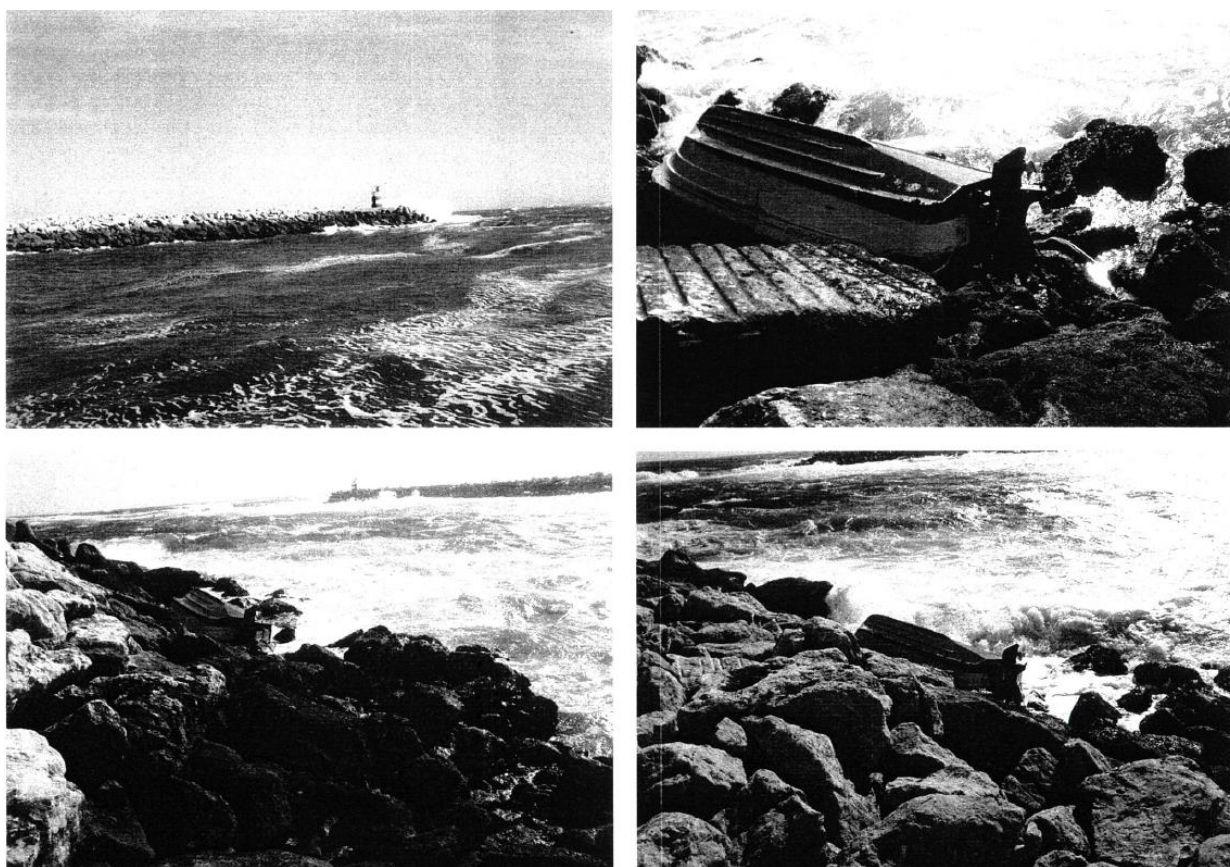
O acidente deu-se muito perto do topo do molhe oriental como se pode constatar pelas fotografias tiradas pela polícia marítima de Tavira ao local do acidente e à embarcação, logo após o acidente (fig. 5)

Fig. 5 – Fotografias tiradas pela Polícia Marítima de Tavira, no dia do acidente, ao local do acidente e à embarcação encalhada em cima do molhe oriental.

Repare-se na forte agitação marítima existente perto do topo do molhe leste da barra (duas fotos da esquerda).

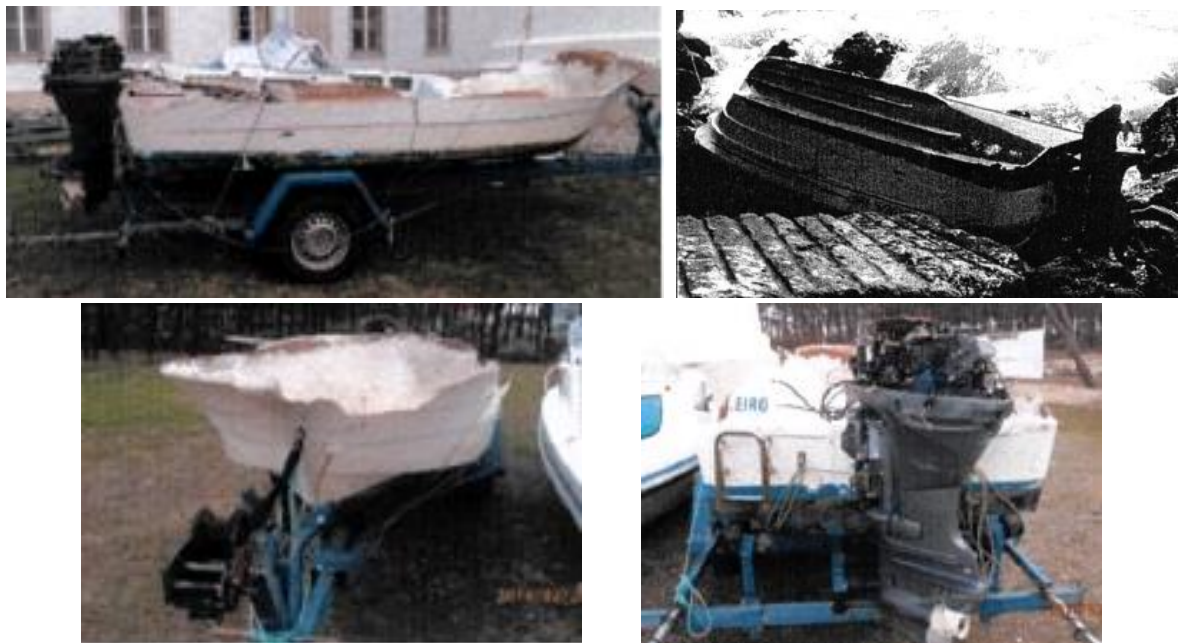
Ora, de acordo com as declarações prestadas pelo sobrevivente, a certa altura o patrão reduziu o andamento da embarcação dando azo a que a vaga que precedia a embarcação alcançasse a sua popa e entrasse na embarcação inundando-a. Ao ser inundada, perdeu-se o controlo da embarcação a qual se desequilibrou, virando-se.

Fig. 6 – Embarcação M. Guerreiro após o acidente

Face ao anteriormente relatado conclui-se que a causa direta do acidente foi a redução de velocidade a que procedeu o patrão da embarcação enquanto “surfava” na onda, correndo com o tempo, ao passar para além do topo do molhe oriental no sentido de Tavira, que permitiu que a embarcação fosse alcançada pela vaga que lhe vinha à ré, a qual galgou a sua popa, a inundou e fez com que a embarcação se virasse ficando de quilha para o ar.
