Relatório de Investigação

063 - 2014

M/V “BALTICDIEP”

Relatório nº: 063/2014
Título: M/V “BALTICDIEP”
Homologação: 12.11.2014
Classificação: Acidente Grave
Nome navio/embarcação: BALTICDIEP
nº IMO: 9342140
Estado substancialmente interessado: Holanda

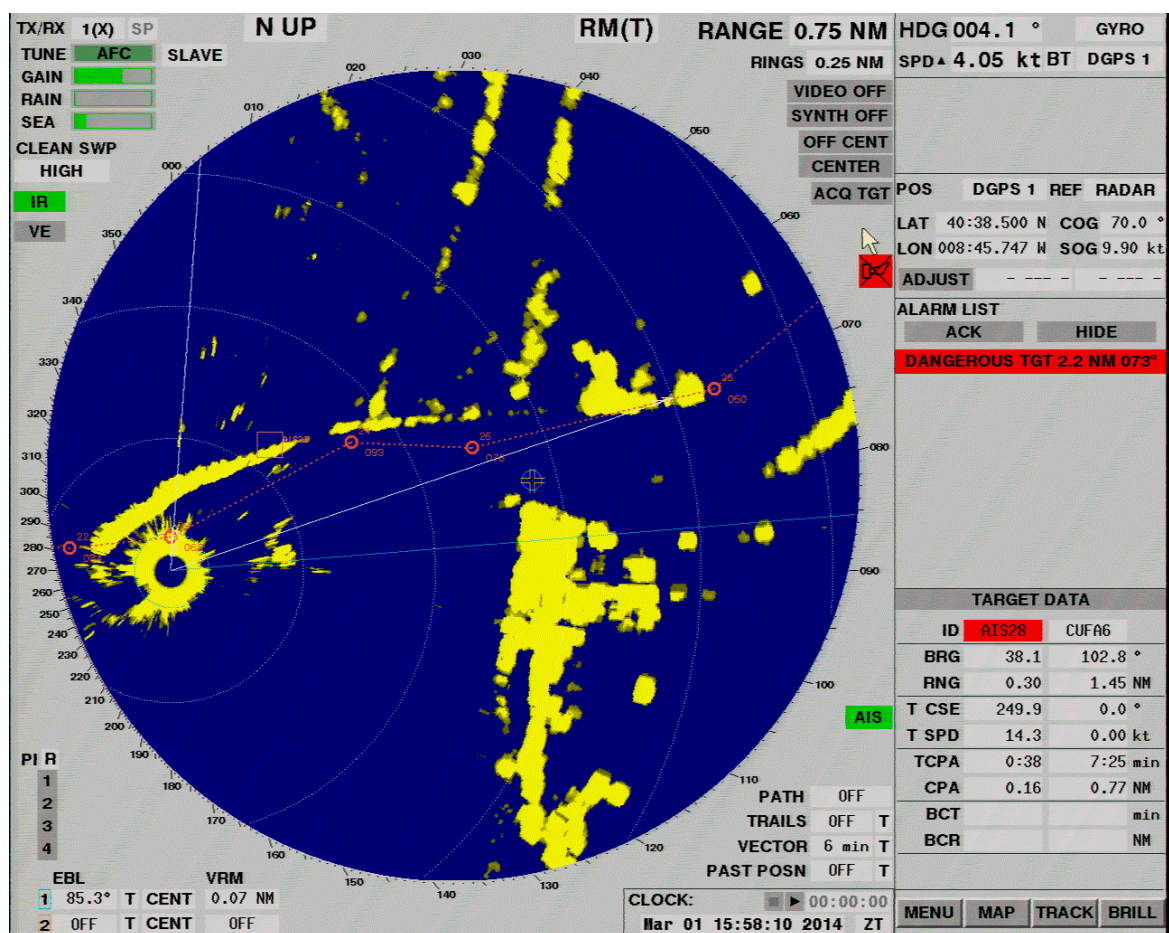
145813 – Imediato diz que o leme já está a EB. O navio fica a 004.1°. Velocidade: 4.05 kts. Comandante diz algo impercetível.

Figura nº 2 – Imagem de *output* do radar de bordo às 145812 do dia 01/03/2014.

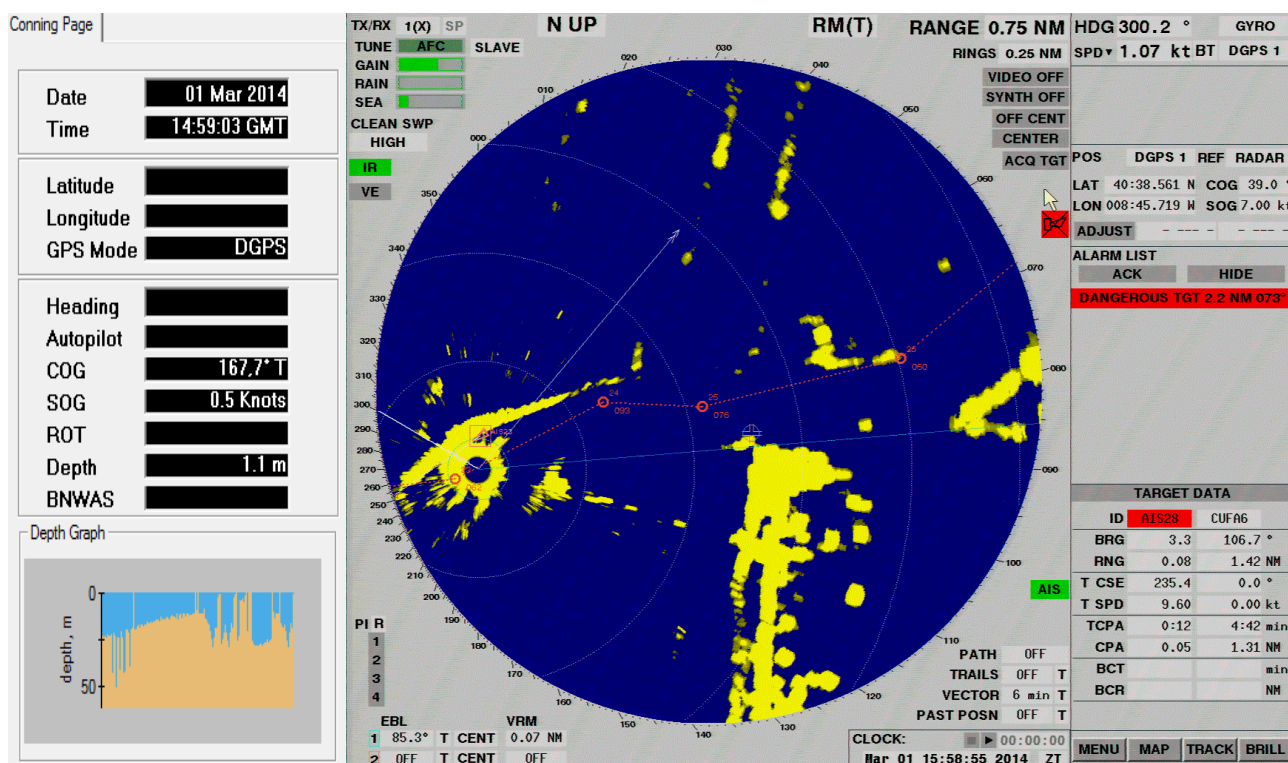
145903 – A posição do navio é: 40° 38.570'N 8° 45.720'W. Na Proa 300.2° (radar) a antena que retransmite o sinal de posicionamento do navio está a uma distância de 90 m do molhe norte (o navio possui 106,86 m de comprimento fora a fora).

Figura nº 3 - Imagem de *output* do radar de bordo às 145903 do dia 01/03/2014 (à direita) e as informações do grupo data-hora, profundidade, entre outras (à esquerda). Possivelmente o momento do embate do navio nas rochas do molhe norte da barra de Aveiro.

Pelas 145903, o navio estava, segundo os dados obtidos do VDR, a 90 m das rochas do molhe norte, à proa 300.2°. Como o comprimento do navio é de 106,86 m e a antena retransmissora (entre outros, do sinal para o AIS) está situada por cima da ponte, na popa do navio, e a distância da ponte à proa são precisamente 90 m, conclui-se que de facto foi este o momento em que houve a colisão da proa do navio com as rochas que compõem o molhe norte, na sua parte interior.

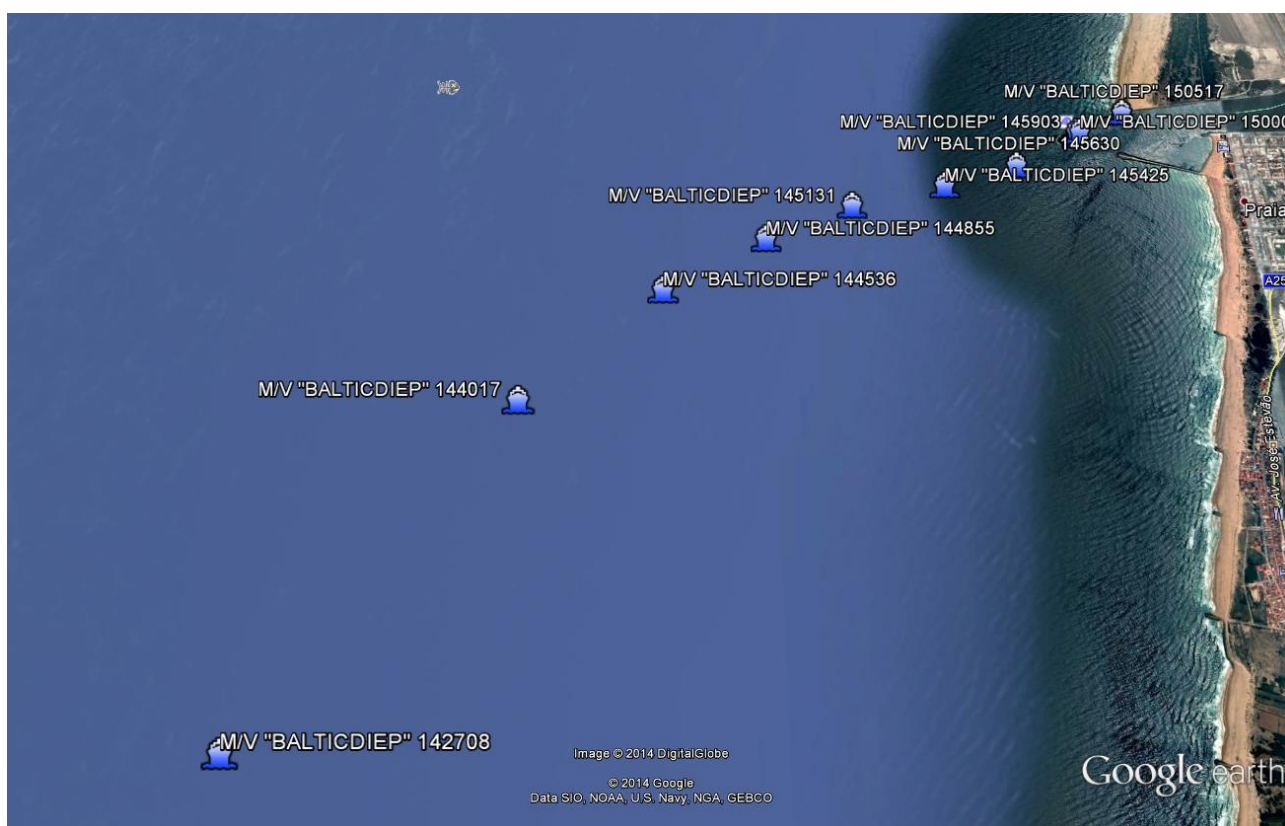
Figura nº 4 – Fotografia de satélite onde estão representados as diferentes posições, em diferentes instantes do navio M/V “BALTICDIEP”, na aproximação ao porto de Aveiro. Imagem de Google earth®.

Na Figura nº 4 a proa entre o período de tempo das 142708 e 144017, 036.1°. Entre 144017 e 144536, 048.9°. Entre 144536 e 145131, 064.1°. Entre 145425 e 145630, 071.6°. Entre 145630 e 145845, 061.9°.

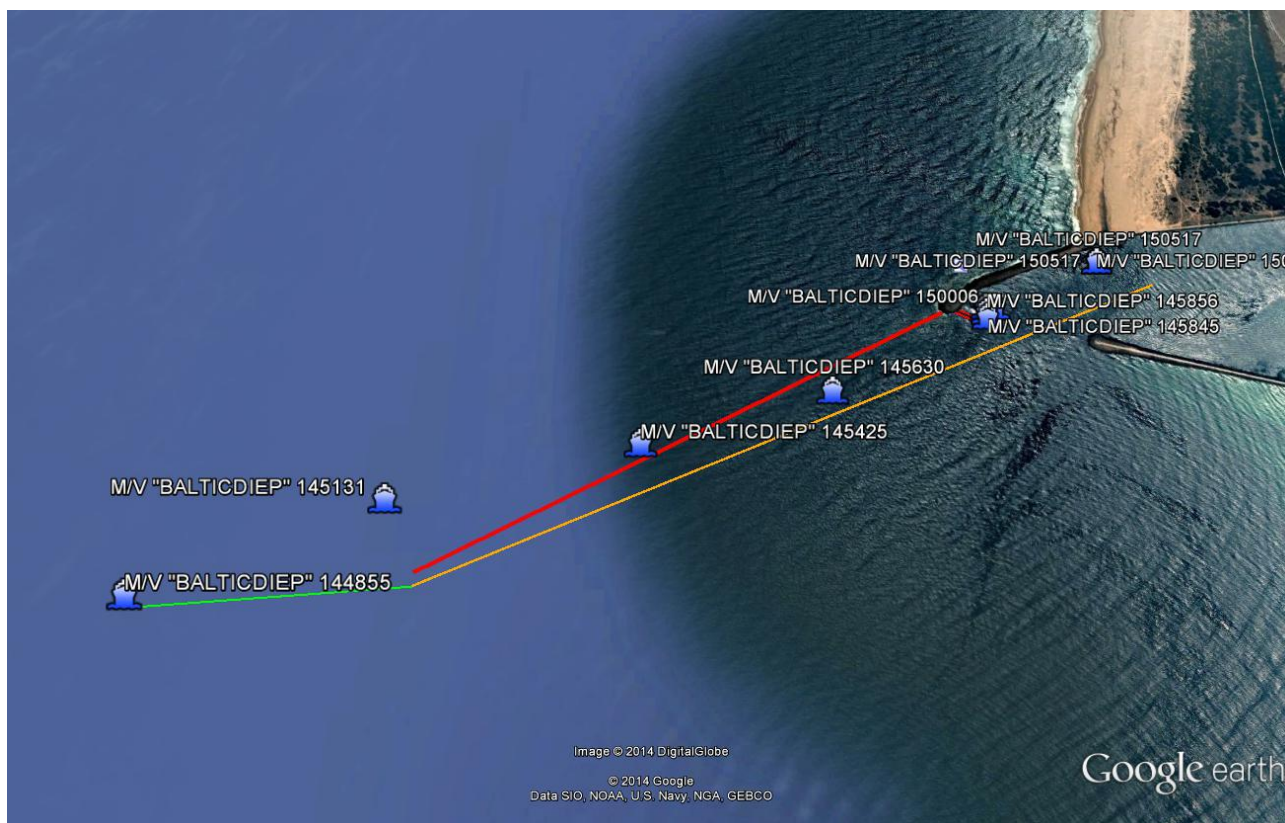
Figura nº 5 - Imagem de satélite da entrada da barra de Aveiro, onde estão indicadas as diferentes posições que o navio tomou desde as 144855 até às 150517; a vermelho o limite de uma milha náutica onde é recomendável a mudança de proa de 085.4° para 065.6°; a verde a linha que representa a proa 085.4°; a laranja a linha que representa a proa 065.6° (de entrada na barra). Imagem de Google earth®.

Pela Figura nº 5 é evidente que a proa tomada pelo navio, mesmo tendo em consideração as condições meteoceanográficas daquele dia, não foi a recomendada. A partir das 144855, o comandante poderia desde logo proceder ao seguimento pela linha a verde representada na Figura nº5 e depois adotar a proa de entrada na barra a 065.6° (linha laranja). Este procedimento poderia prevenir uma maior exposição do navio ao embate de ondas perto da cabeça do molhe norte e consequentemente ficar mais protegido para enfrentar a corrente vinda de proa na entrada da barra.

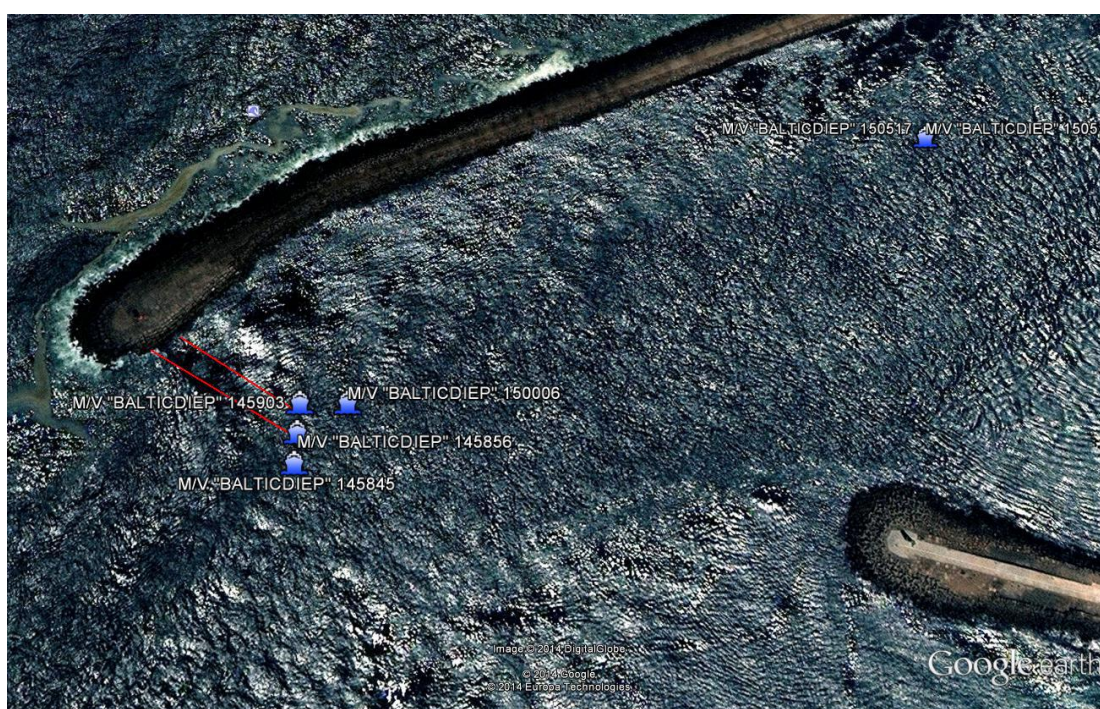
Figura nº 6 – Imagem de satélite da entrada da barra de Aveiro, onde estão indicadas as diferentes posições que o navio tomou, segundos antes e após o embate nas rochas do molhe norte. As linhas a vermelho representam a direção da proa do navio nos respetivos instantes indicados. Imagem de Google earth®.

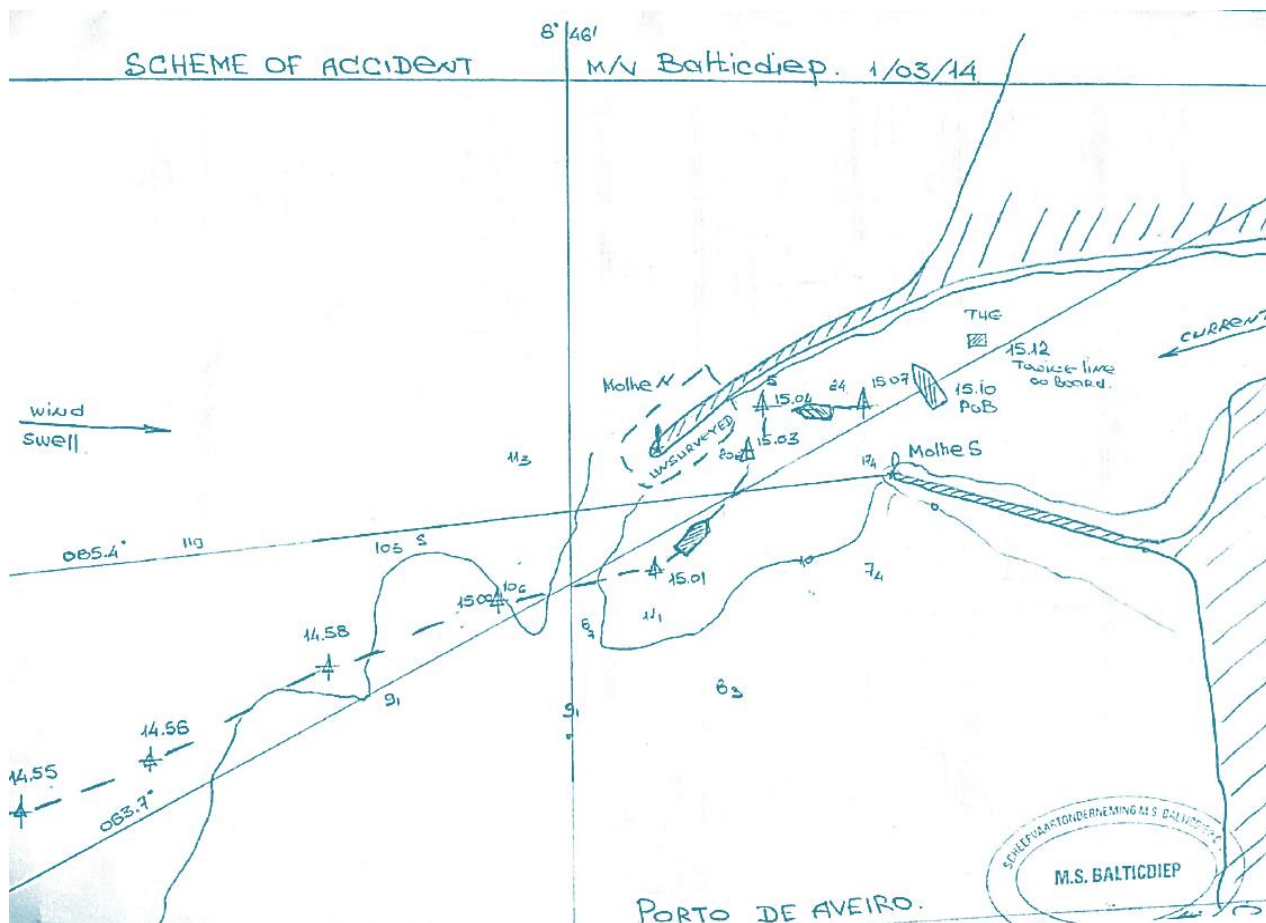
150544 – Piloto da barra diz que antes de entrar a bordo estava a ver que o navio estava a entrar na barra demasiadamente para BB (ver 1500 da Figura nº 7).

Figura nº 7 – Esquema do acidente, desenhado pelo comandante do M/V “BALTICDIEP”.

Note-se que a Figura nº 7 apresenta dados ligeiramente diferentes daqueles que foram recolhidos a partir do VDR de bordo, nomeadamente as horas e minutos. No entanto, a dinâmica física dos acontecimentos, incluindo os posicionamentos e ângulos, são coerentes com os ali obtidos.
