Relatório de Investigação

70 - 2014

Fúria da Pesca

Relatório nº: 70/2014
Título: “Fúria da Pesca – Encalhe”
Despacho de homologação: 15.09.2015
Classificação: Muito Grave
Nome navio/embarcação: Fúria da Pesca
nº IMO:
nº Registo: SN-577-C
Estado substancialmente interessado: Portugal

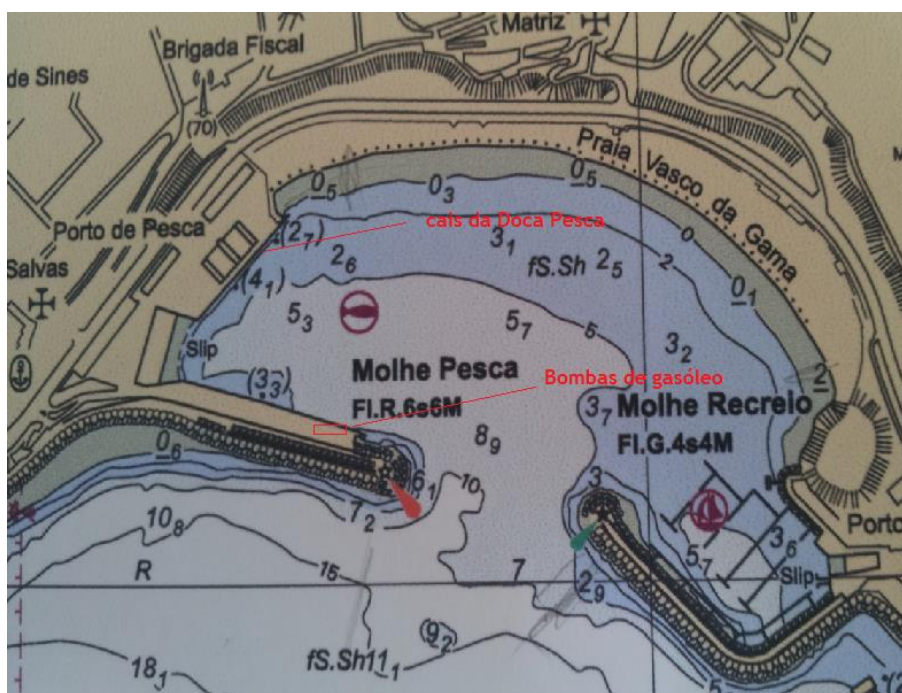
Fig. 1 – Porto de pesca de Sines

Aproou à saída do porto de pesca e, quando se encontrava sensivelmente na posição a norte das bombas de gasóleo, situadas perto do topo do molhe Pesca (fig. 1), o mestre ouviu um ruído na ponte - que descreve como sendo do tipo “elétrico” (tipo curto-circuito) - e sentiu um cheiro a queimado na zona do painel de instrumentos situado a EB.
