Relatório de Investigação

73 - 2013

“Jovem”

Relatório nº: 073/2013
Título: Jovem
Homologação: 19.11.2014
Classificação: Muito grave
nº IMO:
nº Registo: A-3244-L

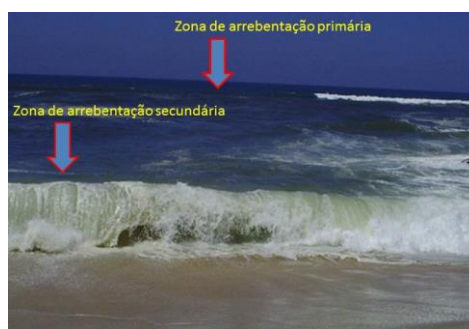
Este perfil pode ser comprovado pela foto da Fig. 8, onde, perto do estofo da preia-mar, se notam as linhas de arrebentação primária e secundária.

Fig. 8 – Fotografia das áreas de rebentação na praia do Furadouro

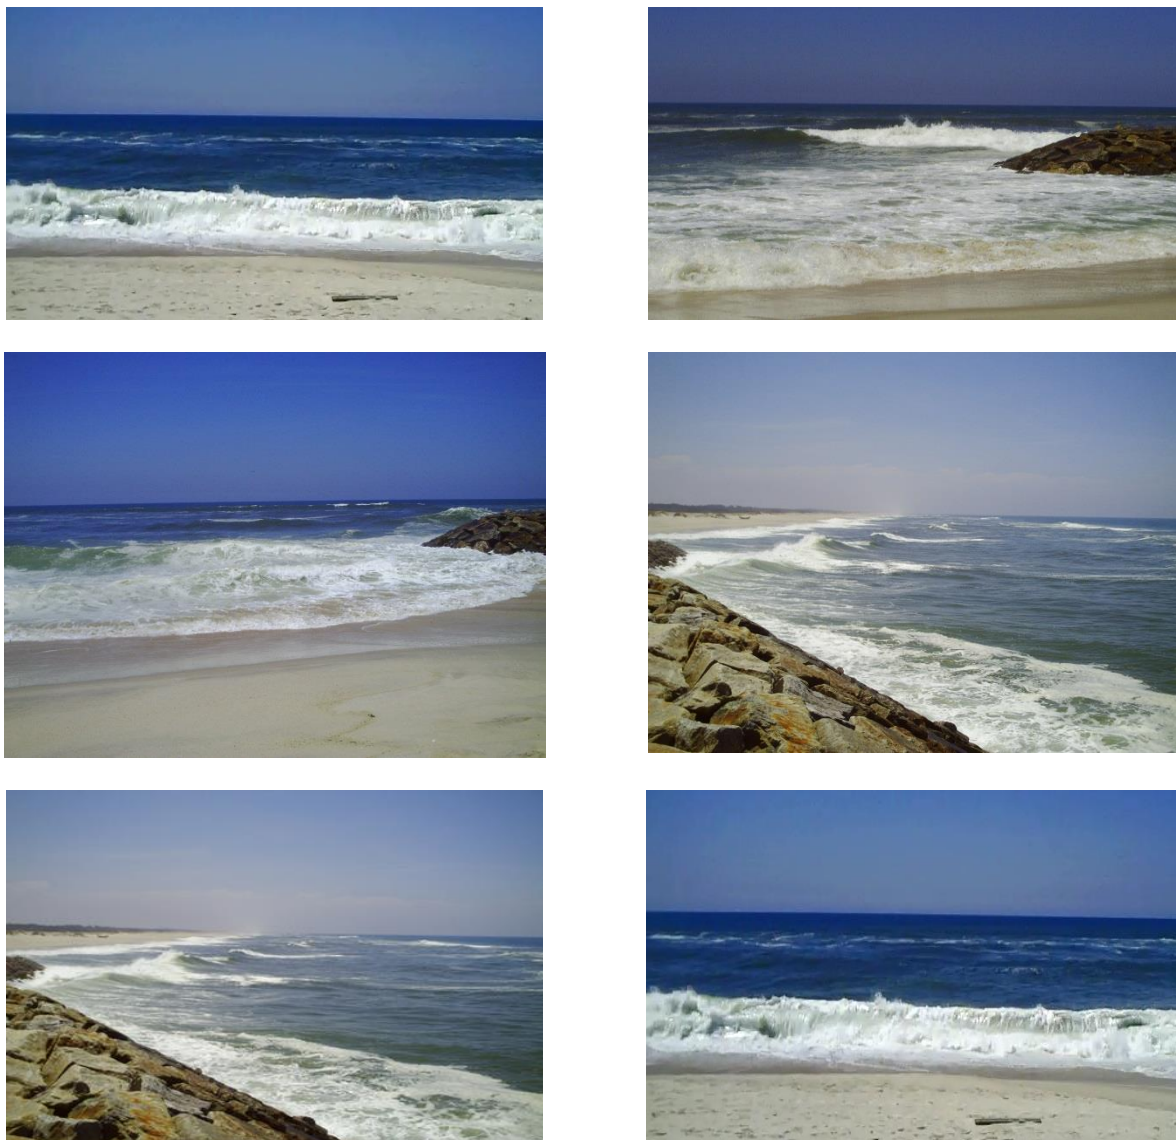
No dia do acidente, conforme as declarações do mestre e dos pescadores integrantes da companhia e como se pode verificar pelas fotos da Fig. 9, recolhidas no mesmo dia perto do estofo da preia-mar, as condições de mar e vento eram razoavelmente boas para a prática deste tipo de pesca, a ondulação era de cerca de 1 metro e a altura da vaga na rebentação não era muito elevada.

Fig. 9 – Várias vistas ilustrativas do estado do mar na praia do Furadouro

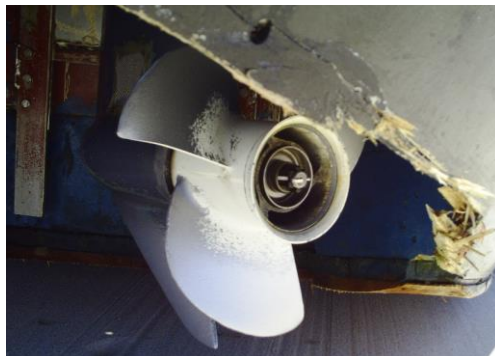
Durante a manobra deixa descair ligeiramente a embarcação para sul. Esta, com a ondulação, ao ser atingida por uma vaga de maiores proporções que a faz empinar de proa, toca no fundo com a zona do cadaste (Fig. 10 e 11). O hélice enterra-se na areia fazendo com que o motor pare ficando a embarcação sem governo.

Fig. 10 – Hélice

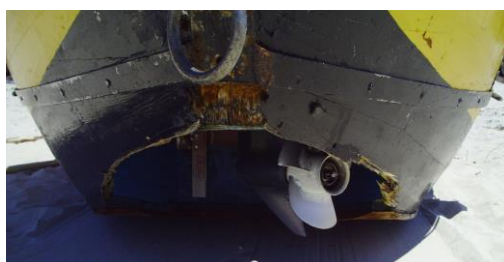
Fig. 11 – Zona do cadaste que embateu no fundo
