Relatório de Investigação

079 - 2014

“BRITES”

Relatório nº: 079/2014
Título: “BRITES”
Homologação: 03.12.2014
Classificação: Acidente Muito Grave
nº IMO:
nº Registo: A-2130-N

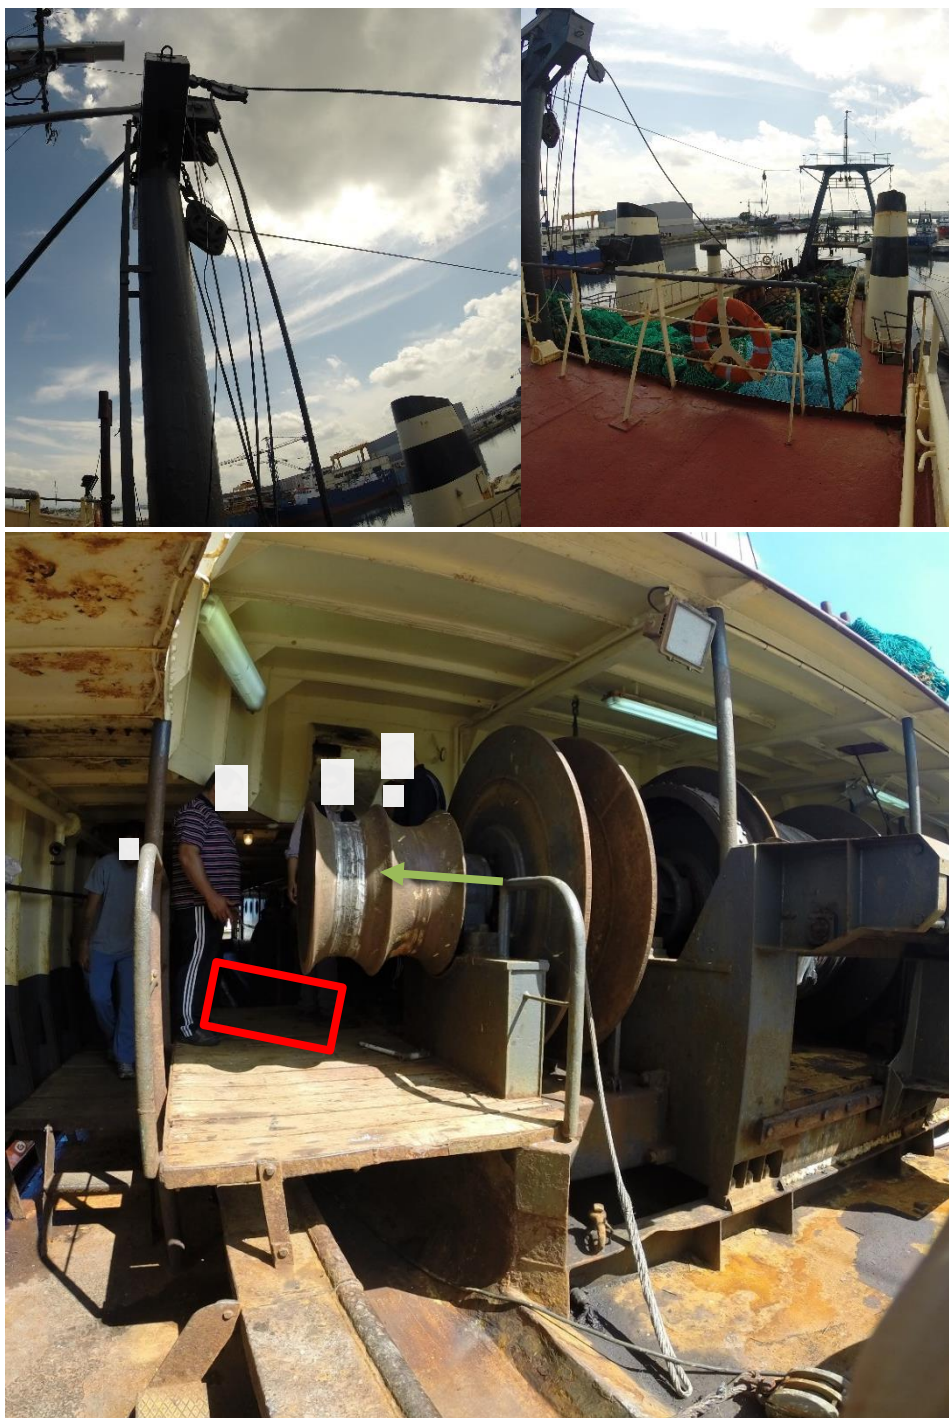
Figura nº 1 (em cima à esquerda) – Frade com o sistema de roldanas e cabos onde presumivelmente se partiu um no dia do acidente; Figura nº 2 (em cima à direita) – Vista geral dos frades e sistemas de roldanas e cabos aéreos; Figura nº 3 (em baixo) – Zona assinalada a vermelho onde estava posicionada a vítima, quando foi atingida pelo cabo. A seta verde indica o tambor de EB que estava a fazer força para acomodar/enrolar o cabo de aço.

O capitão do “BRITES” afirmou que, espaçados temporalmente de anos, já tinha visto neste navio outros três cabos partirem, aproximadamente na mesma posição deste, mas felizmente sem consequências tão graves como desta vez.

Uma outra questão diz respeito ao facto da proteção inexistente no tambor que enrolou o chicote e atingiu a vítima na sua perna – ver Figura nº 3.

Estando à partida a vítima bem posicionada para efetuar as suas funções naquele instante (algo que não foi possível de ser comprovado), aparentemente, seria possível ter evitado o contacto do chicote do cabo de aço com a vítima se este tambor tivesse alguma espécie de proteção ou resistência à energia cinética de rotação desse chicote.

- 079-2014.2** – Deverá instalar uma proteção ou travão ativo no tambor enrolador, por forma a anular ou diminuir a energia cinética de rotação de um chicote, em caso de rutura de um cabo real. Complementarmente, deve efetuar um estudo e implementar um sistema de sinalização das áreas perigosas a bordo dos navios da frota.

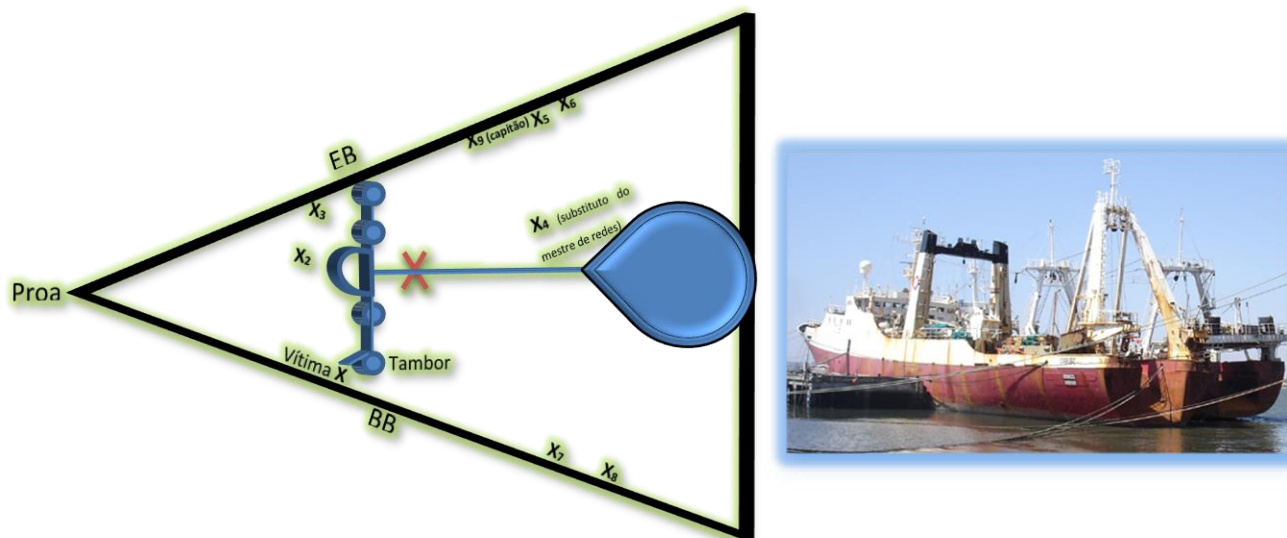
Figura nº 4 (à esquerda) – Esquema simplificado (não à escala) do aparelho de pesca do navio “BRITES” e o posicionamento da tripulação no momento do acidente. O “x” a vermelho indica o local onde o cabo de aço se partiu. Na popa está representado a rede e o saco com pescado já a bordo. Figura nº 5 (à direita) – Vista desde a alheta de BB do navio “BRITES”.

Momentos antes do acidente e ao “enrolar” os cabos de aço subdimensionados, toda a estrutura estava em tensão e possivelmente, (tal como já tinha acontecido por duas vezes em anos anteriores), foi encontrado um ponto fraco no cabo real (devido a possíveis danos estruturais), por onde este partiu. O cabo enrolou violentamente no tambor, sendo que o então formado chicote obteve uma energia cinética de rotação que fez atingir a vítima e com uma velocidade tal, que lhe amputou imediatamente um dos seus membros inferiores.

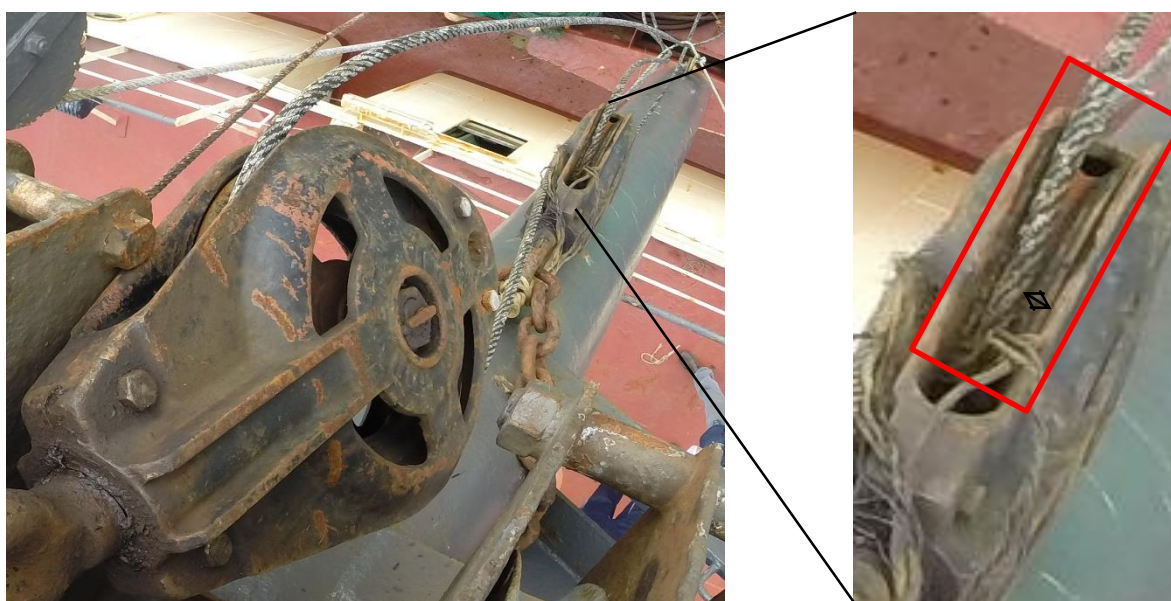
No entanto para o caso do “BRITES” que possui aproximadamente 3000 cv de potência, depreende-se que sem interpolação, a utilização desta tabela não seria um bom método de dimensionamento (a tabela vai até um máximo de 1200 cv). E, mais importante ainda, constata-se desde logo que 18 mm de diâmetro seria o ideal para uma potência do arrastão não superior a 700 – 800 cv, mas nunca 3000 cv. Perante isto, conclui-se que o cabo real utilizado a bordo do arrastão “Brites” estava subdimensionado.

No caso (B), existe uma deformação do cabo e esta é a situação que se verificava a bordo do navio de pesca “BRITES” na altura do acidente (ver também Figura nº 10).

Figura nº 9 – Fotografia à direita: Ampliação de uma das roldanas que compõem o sistema do aparelho de pesca do “BRITES” e onde se pode verificar uma das folgas e consequentemente um possível subdimensionamento dos cabos de aço (note-se que os cabos não estavam em tensão no momento da foto). O símbolo: está posicionado na zona de folga do cabo.

1. O diâmetro subdimensionado de 18mm do cabo de aço e os consequentes danos estruturais que enfraqueceram o material na área de ruptura devido ao desajustamento entre o diâmetro deste e o dos restantes elementos do aparelho de força
2. A inexistência de um equipamento de proteção acoplado ao tambor enrolador que anulasse ou diminuísse a energia cinética de rotação do chicote.

- 079-2014.1** – Instale cabos reais com características que garantam forças de tração nominais, no mínimo de 40 ton. Para tal, proceda à análise do dimensionamento da instalação, construção e diâmetro de todos os cabos de aço que compõem o aparelho de pesca de cada navio. Esta análise deverá ser sistematizada e com base em publicações oficiais, tais como: “Tecnologias da Pesca: Caracterização de Cabos Reais para Pesca a Grande Profundidade – IPIMAR, 2007”. Esta análise, deverá ser integrada num procedimento escrito interno e (re)transmitido ao responsável pela segurança de cada navio da frota e a ser implementado antes de cada saída para a pesca em alto mar..
