# Relatório de Investigação

082 - 2014

**N/M “MSM DON”**

**25 de março de 2014**

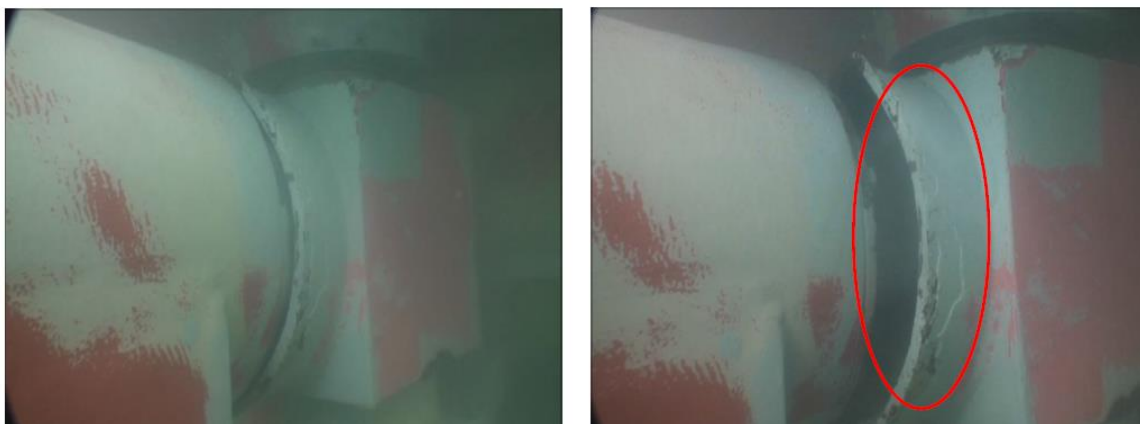
After moored at position 8 of the north terminal of the port of Aveiro, the rudder had been under survey (March 27<sup>th</sup> 2014), by divers, and it was found that the problem was the pillow-block of a pin, between becker flap and the main rudder. The diveres found that the main shaft was wry/bent which cause the pillow-block to touch the becker flap and didn't let the rudder to turn SB.

No dia 27 de março de 2014, da parte da manhã, foi realizada uma vistoria subaquática ao leme do navio “MSM DON” no Terminal norte do porto de Aveiro, que consistiu na verificação do estado do mesmo, onde se concluiu que ao rodar o leme para estibordo a porta do leme ficava presa, não fazendo a rotação completa para esse bordo. Verificou-se então que ao rodar o leme neste sentido a porta tocava numa chumaceira, que se encontra na parte superior da porta, fixa através de um veio ao casco do navio (esta chumaceira fazia parte da rotação da porta pequena do leme, que entretanto foi desativada).

Foto nº 1 (à esquerda) – Manga da porta pequena do leme. Foto nº 2 (à direita) – Chumaceira que impedia a porta do leme abrir para estibordo.

Constatou-se, após a inspeção subaquática, a necessidade de cortar parte dessa chumaceira, garantindo assim a normal movimentação para ambos os lados da porta do leme. Após o corte e remoção desta, foram efetuados movimentos de teste na porta do leme, parando em diferentes graus e rodando manualmente a chumaceira a 360°, concluindo-se desta forma que em nenhum ponto a porta tocava na chumaceira, rodando livremente para ambos os bordos.

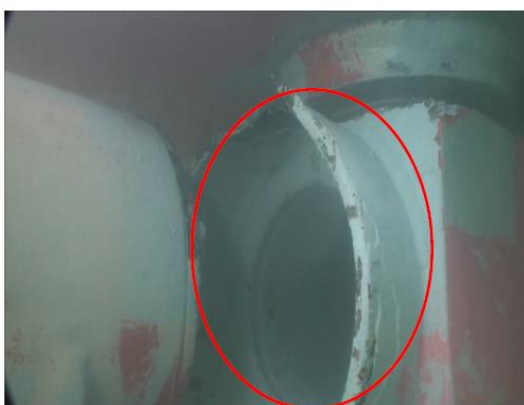
Foto nº 3 – Parte da chumaceira que foi cortada

De notar que a parte da chumaceira que foi removida não interfere no funcionamento do leme, uma vez que esta já se encontrava desativada.

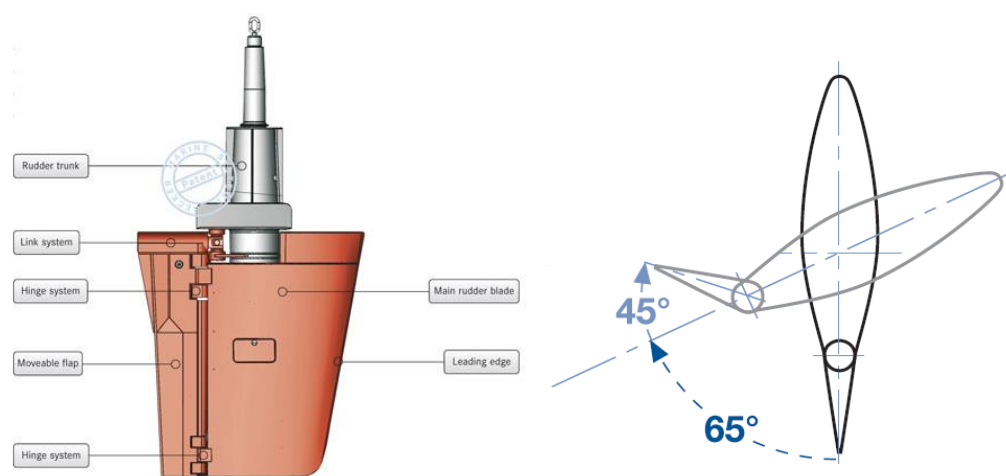
Figura nº 1 (à esquerda) – Desenho de uma vista lateral de um sistema similar ao instalado no navio N/M “MSM DON” (Fonte: Becker, Marine Systems GMBH & CO. KG). Figura nº 2 (à direita) – Desenho de uma vista de cima de um sistema similar ao instalado no navio N/M “MSM DON”, em operação e com indicação dos ângulos de máxima amplitude.

No entanto e apesar do navio ser muito recente, foi apurado que numa das viagens anteriores o pino de conexão dos *flaps* (ou portas) localizado na figura nº 1 na zona indicada por “*link system*” saltou desse local, tendo-se perdido no oceano, o que provocou uma movimentação “livre” do *Becker flap* e consequentemente um maior atrito hidrodinâmico e uma menor capacidade de manobra. Assim, no dia 15/03/2014 (oito dias antes do acidente), os responsáveis pelo navio decidiram submetê-lo a uma inspeção não periódica e respetiva reparação do leme, na empresa DNV GL, em França. Esta operação consistiu na fixação do *Becker flap* à porta principal do leme, através de seis barras de aço E24 (três de cada lado), com as dimensões: 800 x 200 x 20 mm. O comprimento dessas barras era de aproximadamente 1,6x o comprimento do *flap* (as características das barras de aço foram acordadas pelo departamento de danos da DNV GL). Todas as credenciais dos soldadores, dos materiais usados e equipamentos foram internamente revistas e aceites na altura da intervenção.

De salientar que, em vez da intervenção acima mencionada, os responsáveis poderiam ter optado, por exemplo, pela simples substituição do pino por um outro de dimensões superiores, por forma a ficar no seu lugar dentro da chumaceira e a não se perder novamente.

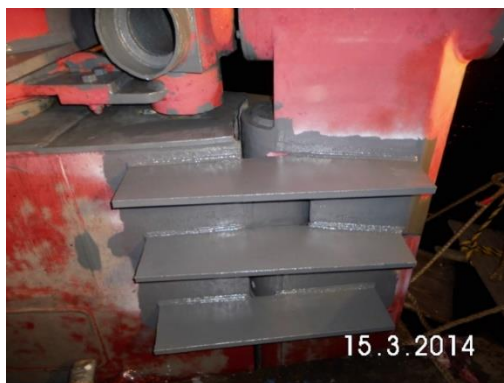
Foto nº 4 – Vista de um dos lados do leme e conjunto de três (3) chapas de aço posteriormente soldadas e que proporcionaram um movimento solidário do leme e do *Becker flap*.

Tendo sido efetuada esta intervenção no sistema de governo e não tendo sido inicialmente projetado para funcionar dessa forma, foi necessário efetuar testes de conformidade e fiabilidade. O teste de manobra efetuado consistiu num ciclo de viragem, capacidade inicial de viragem, testes de zig-zag 10°/10° e 20°/20°, bem como a execução da viragem de *Williamson*, no intuito de ser demonstrado que estavam satisfeitos os requisitos das circulares da IMO (MSC 137(76), MSC/Circ. 1053) para a manobrabilidade. Após conhecidos os resultados, o comandante do navio, procedeu à atualização de dados, em conformidade com a Resolução A601(15) da IMO.

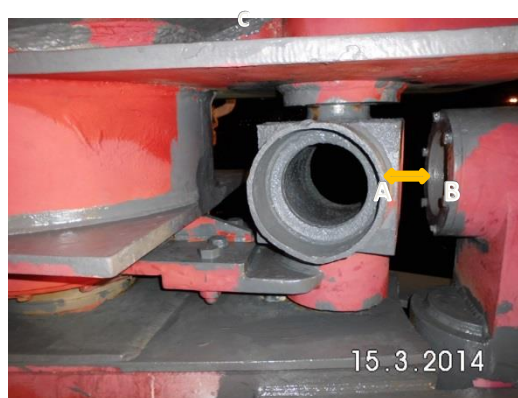
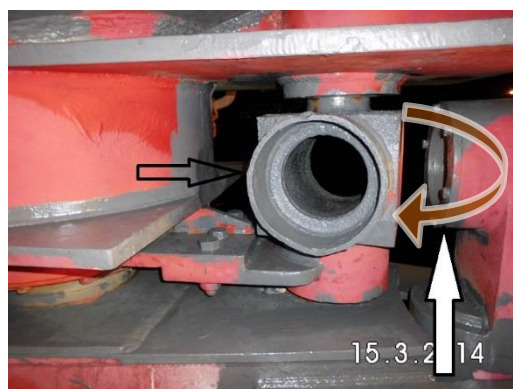
Note-se no entanto que, ao navegar, o navio e consequentemente o seu sistema de governo foram sujeitos a forças adicionais, nomeadamente se porventura as portas do leme embatessem no fundo marinho/fluvial (de salientar que segundo o comandante e em viagens imediatamente anteriores ao acidente, o navio “tocou” em fundos várias vezes enquanto navegava no continente Americano), ou ainda se existirem condições extraordinárias de mar (correntes, ondulação, a própria propulsão, etc...) que possam provocar *stress* ao material e pequenas deformações. As seis chapas laterais que tinham sido instaladas anteriormente e que tinham como função tornar o leme “solidário” e funcionar como um todo, sem o *Becker flap*, também elas foram sujeitas a essas forças externas. Mas mais do que isso, provocaram uma força extra, por exemplo, no veio principal do leme (madre), já que este teria que estar sujeito não só à porta do leme principal, como também ao *Becker flap*, entretanto já solidário. O peso adicional das próprias chapas, conjugado com o atrito na água e os atrás referidos prováveis impactos externos, deformaram alguns materiais (não foi possível saber com exatidão quais), fazendo com que no seu movimento de rotação, a zona “B” passasse a “tocar” na chumaceira da zona “A” da foto nº 5 (através do encurtamento da distância “C”) e consequentemente a limitar essa mesma rotação a EB (a amplitude de rotação ficou limitada de 5° EB a tudo a BB).

Foto nº 5 (à esquerda) – Chumaceira fixa onde estaria inicialmente um pino de conexão (“A”), a parte móvel acoplada ao *Becker flap* (“B”) e a distância (“C”) entre “A” e “B” que diminuiu após uso do sistema de governo. Foto nº 6 (à direita) – Indicação das zonas de contacto e sentido de rotação do leme. Fotografias tiradas antes do acidente e logo após a primeira intervenção em estaleiro.

- Intervenção anterior efetuada e que alterou o *design* e a funcionalidade da unidade de leme que compõe o sistema de governo do N/M “MSM DON”;
- Indução de *stress* nos materiais (possivelmente por sujeição a forças externas e/ou pelo maior esforço total aplicado ao conjunto) e que fizeram com que a distância entre a chumaceira e o veio do *Becker flap* encurtasse e consequentemente houvesse contacto aquando do movimento de rotação do leme;
