Relatório de Investigação

94 - 2013

**“POR DEUS
AJUDADO”**

Relatório nº: 094/2013
Título: “POR DEUS AJUDADO”
Homologação: 27 de maio de 2014
Classificação: Muito grave
Nome navio/embarcação: POR DEUS AJUDADO
nº IMO:
nº Registo:

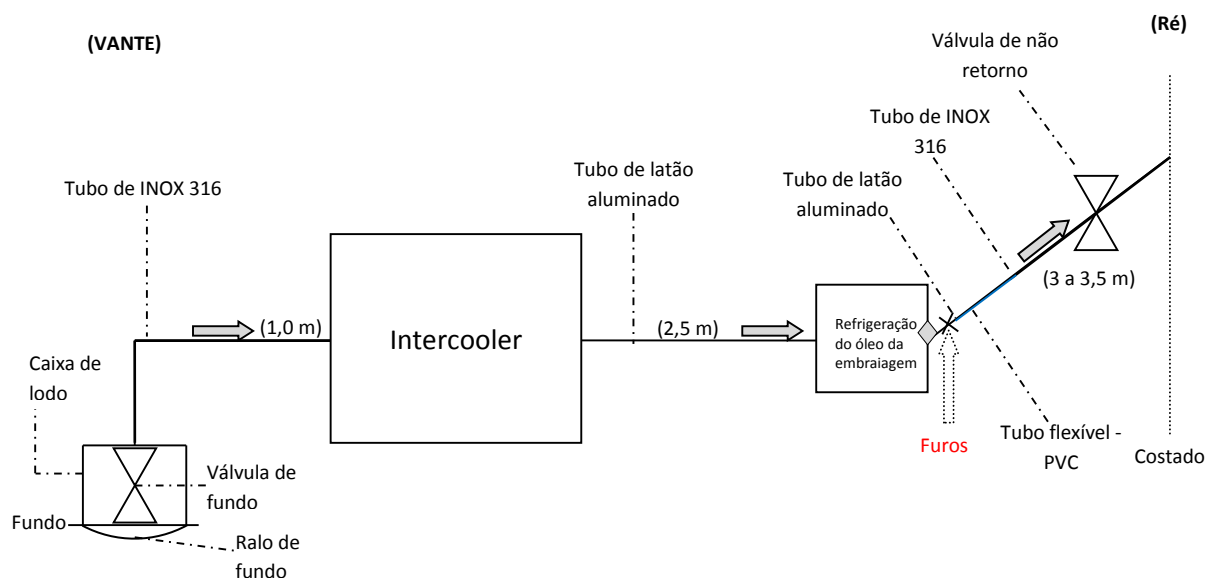
Tal como acima referido, os furos apareceram no mesmo tipo de tubo de latão aluminado, onde já tinha sido efetuada uma intervenção anterior (soldadura) – ver fig. 1, por ter aparecido um furo no mesmo. A causa anterior foi corrosão.

Fig. 1 – Esquema simplificado do sistema de refrigeração da embarcação e onde se deu a corrosão da tubagem (ver fig. 11 no esquema geral do fabricante).

A tubagem danificada foi detetada por detrás do motor, à saída do refrigerador do óleo da embraiagem, notando-se corrosão nos pontos de rutura (furos) – ver fig. 1.

Na fig. 1 estão identificados os três tipos de materiais distintos, que compõem a tubagem do sistema de refrigeração: INOX 316, latão aluminado e PVC.

Após reparação, a equipa de investigação constatou que as tubagens foram revistas e aquelas que eram de latão aluminado foram substituídas por aço INOX 316 de 48mm de diâmetro e 3,2 mm de espessura, o que confere uma maior segurança em termos de capacidade de proteção à corrosão, tendo em consideração as pressões, salinidade e demais características do sistema de refrigeração desta embarcação.

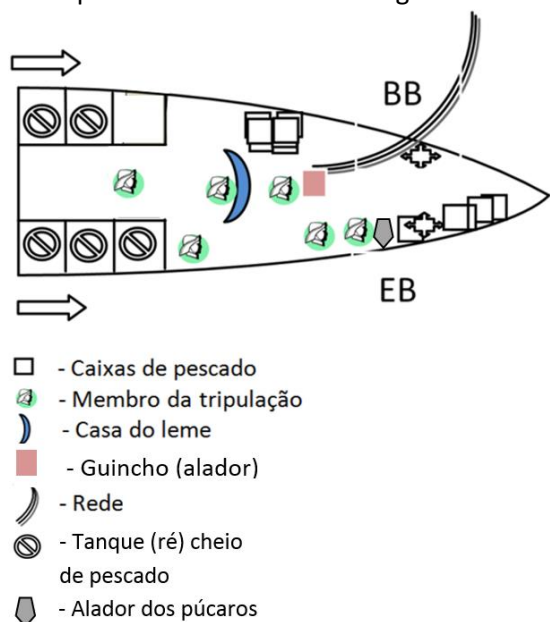
As massas (carga + equipamento + tripulação) estavam distribuídas, tal como ilustrado na figura 2, o que *per si* não atenta com a altura metacêntrica, ou seja, a localização relativa dos pontos para definir o equilíbrio de um corpo flutuante (ver fig. 3), dado que seria aproximadamente apenas 3% do seu deslocamento total. Note-se que o deslocamento no momento do acidente seria aproximadamente de 33,51 ton, o que correspondia a cerca de meia carga.

Fig. 2 – Representação esquemática da embarcação, dos principais equipamentos de pesca, posição dos elementos da tripulação, das caixas de pescado e dos tanques à ré.

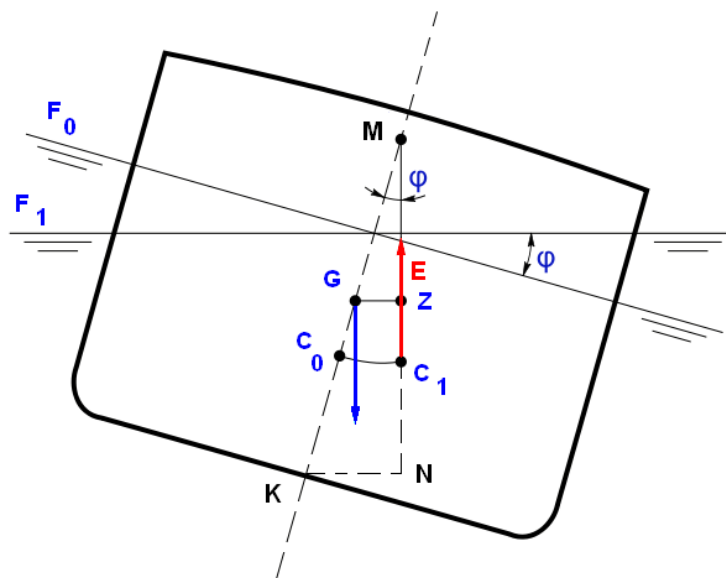
Portanto, caso a casa da máquina tivesse ficado alagada com água proveniente das tubagens defeituosas, até ao nível do topo do tanque de combustível de vante, o alagamento produziria uma redução mínima na altura metacêntrica (GM) de 0,03 m. Para esta redução, iria ainda contribuir o fenómeno do efeito dos espelhos líquidos no interior da casa da máquina. Por outro lado, caso o alagamento ultrapassasse o topo dos tanques de vante, então haveria uma redução mínima de 0,05 m na GM. A título informativo, note-se que, para se garantir um equilíbrio estável, o centro de gravidade (G) deve estar na vertical do centro de gravidade do volume da água deslocada ou o Centro de Carena (CC) e a uma distância para cima não muito elevada que garanta um equilíbrio estável (ver fig. 3).

Fig. 3 – Altura metacêntrica, definida pelo segmento GM. A embarcação tornou-se instável quando o segmento KM (variável que depende das posições relativas de G e C ($C_1; C_0$) e do braço de estabilidade, que por sua vez dependem de cada condição de carregamento em cada embarcação, ou seja a condição de carga no instante considerado) ficou menor que o segmento KG (ordenada do centro de gravidade). G – Centro de gravidade; C_0 – Centro de gravidade do volume da água deslocada; M - Metacentro transversal; Φ – Ângulo de inclinação; GZ – Braço de estabilidade; ME – Momento endireitante.

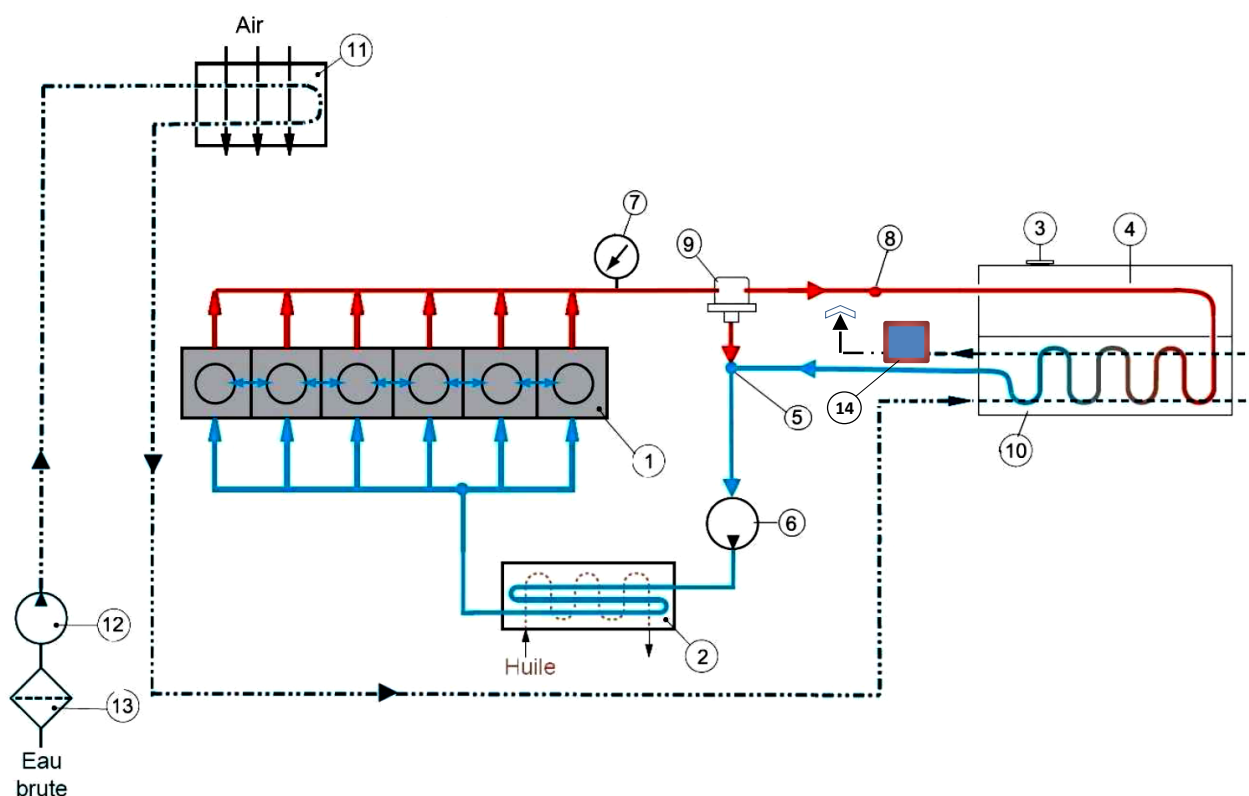
Quanto ao sistema de refrigeração da embarcação em causa, a máquina (modelo 6W126) está equipada com dois circuitos de refrigeração ver fig. 11;

Figura 11 – Esquema geral adaptado do princípio de funcionamento do sistema de refrigeração do motor da embarcação “POR DEUS AJUDADO” (aberto e fechado). **1** – Bloco e cabeça do cilindro; **2** – Refrigerador do óleo do motor; **3** – Tampa pressurizada do recipiente de água doce; **4** – Tanque de expansão; **5** – Circuito de retorno do calor central; **6** – Bomba de água; **7** – Sensor de temperatura de água doce; **8** – Alimentador do circuito central de calor; **9** – Válvula de termostato; **10** – Permutador de calor de água salgada/doce; **11** – Refrigerador de calor do ar sobrealimentado; **12** – Bomba de água salgada; **13** – Filtro de água salgada; **14** – Refrigerador do óleo da embraiagem. Fonte: *Moteurs Baudouin*.

No circuito aberto, a água fria do mar pode provocar tensões térmicas, principalmente nas tubagens, sendo que inevitavelmente a corrosão aí é muito elevada.

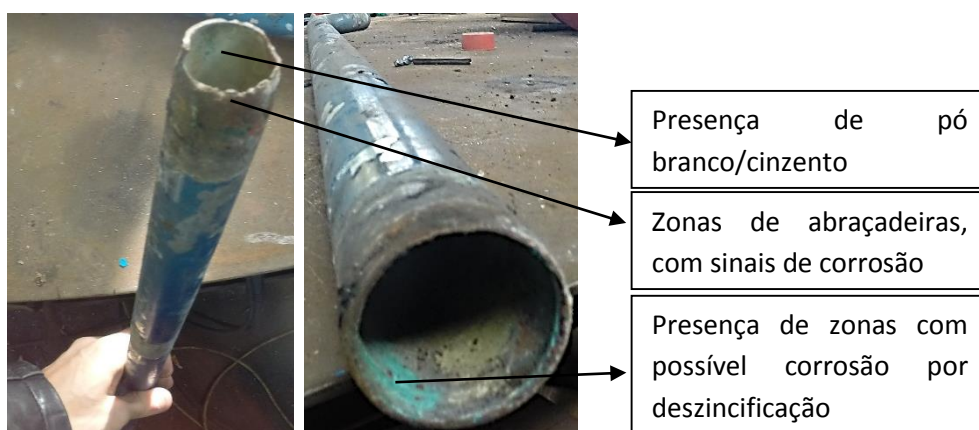
As tubagens que estavam instaladas na altura do acidente apresentavam sinais evidentes de corrosão, constatando-se empiricamente nestas tubagens (foram instaladas em 2012 na embarcação) que a corrosão era mais evidente nas juntas, zonas de abraçadeiras e curvas, o que indicia uma corrosão em frestas, através da ação de uma concentração iónica diferencial, fenómenos de cavitação e turbulência.

Também, não é de descartar uma corrosão sob tensão, onde as tensões não necessitam ser muito altas em relação ao limite de escoamento do material e podem ser devidas a carga e/ou efeitos residuais dos processos de fabrico, tais como soldadura ou dobragem, nomeadamente quando estas tubagens com pretensas tensões residuais elevadas são usadas em ambientes ricos em cloretos (como é a água do mar).

Fotos 1 (à esquerda) e 2 (à direita) – Oxidação nos tubos de latão aluminado provenientes do sistema de refrigeração da embarcação “POR DEUS AJUDADO”. As zonas interiores a branco/cinzento (foto 1) e a verde (foto 2), indiciam a presença de produtos de corrosão.

No entanto, o processo corrosivo que ocorre nas ligas de zinco, como os latões, utilizados em sistemas de refrigeração como o do “POR DEUS AJUDADO”, é chamada de corrosão por deszincificação, onde o material anódico, no caso, é o zinco, restando o cobre e os consequentes produtos de corrosão (ver foto 2). É observada com mais frequência nos latões de alto teor de zinco, como o latão-aluminado (76% Cu, 22% Zn e 2% Al) e latão amarelo (67% Cu e 33% Zn), mas é observada mesmo em ligas mais resistentes à corrosão deste tipo como o latão vermelho (85% Cu e 15% Zn).

propícias. O contato entre aços inoxidáveis austeníticos e zinco ou alumínio pode resultar em alguma corrosão adicional dos dois últimos metais. A presença de pó branco/cinzento também pode ser indiciador de corrosão (ver foto 1). Relembre-se que, na referida instalação/sistema, o latão aluminado estava presente na mesma linha que o aço inoxidável 316.

- 094-2013.4** – De imediato, emita uma recomendação a todos os seus clientes, que utilizem sistemas semelhantes de refrigeração dos motores de embarcações, para substituírem todas as tubagens de latão aluminado; amarelo; vermelho e/ou cuproníquel, por tubagens mais resistentes às formas de corrosão apresentadas neste relatório de investigação técnica (por exemplo, Aço Inox 316).
- 094-2013.5** – A não existir, e após a implementação da Recomendação de Segurança nº 094-2013.4, que sejam enviados aos operadores/armadores/estaleiros navais que operem ou tenham intervenção nas embarcações com sistemas abertos de refrigeração (sistemas somente abertos ou em simultâneo com sistemas fechados) instalados pela Sociedade Vítor, Lda e/ou pela Baudouin, manuais de manutenção preventiva e reparação desses mesmos sistemas, onde também se inclua a forma de reparação por soldadura.
