Relatório PROVISÓRIO de Investigação Técnica

OLÍVIA RIBAU

A-3288- C

Summary

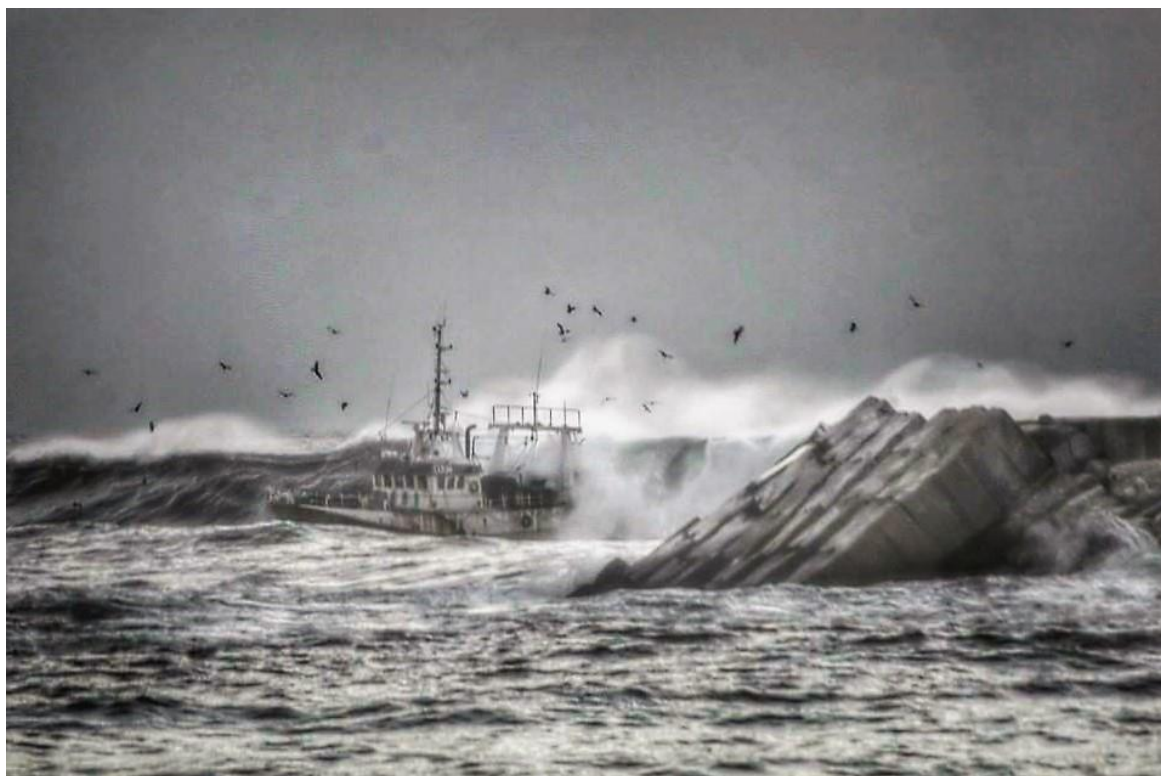
Figura 3 – Primeira vaga a atingir a embarcação e que provocou o alagamento e consequente adormecimento a Bombordo

O embate na popa da embarcação de uma vaga com altura do pórtico de arrasto, provocou o embarque de água pela popa, que provocou o alagamento súbito da embarcação e excessivo adornamento a bombordo.

Esta vaga ao rebentar colheu a embarcação e percorreu-a, pois, tinha uma velocidade superior à da embarcação – figuras 3 e 7.

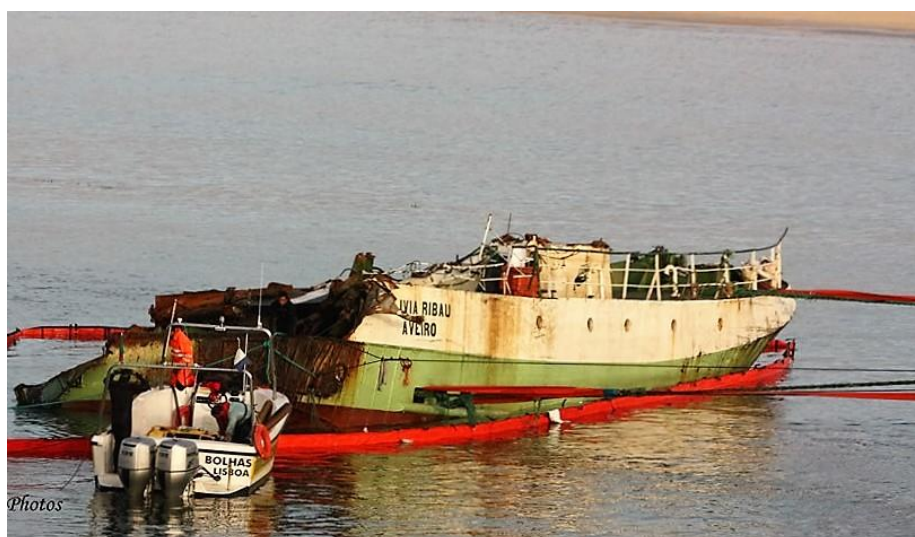
Figura 4 – OLIVIA RIBAU após a operação de reflutuação

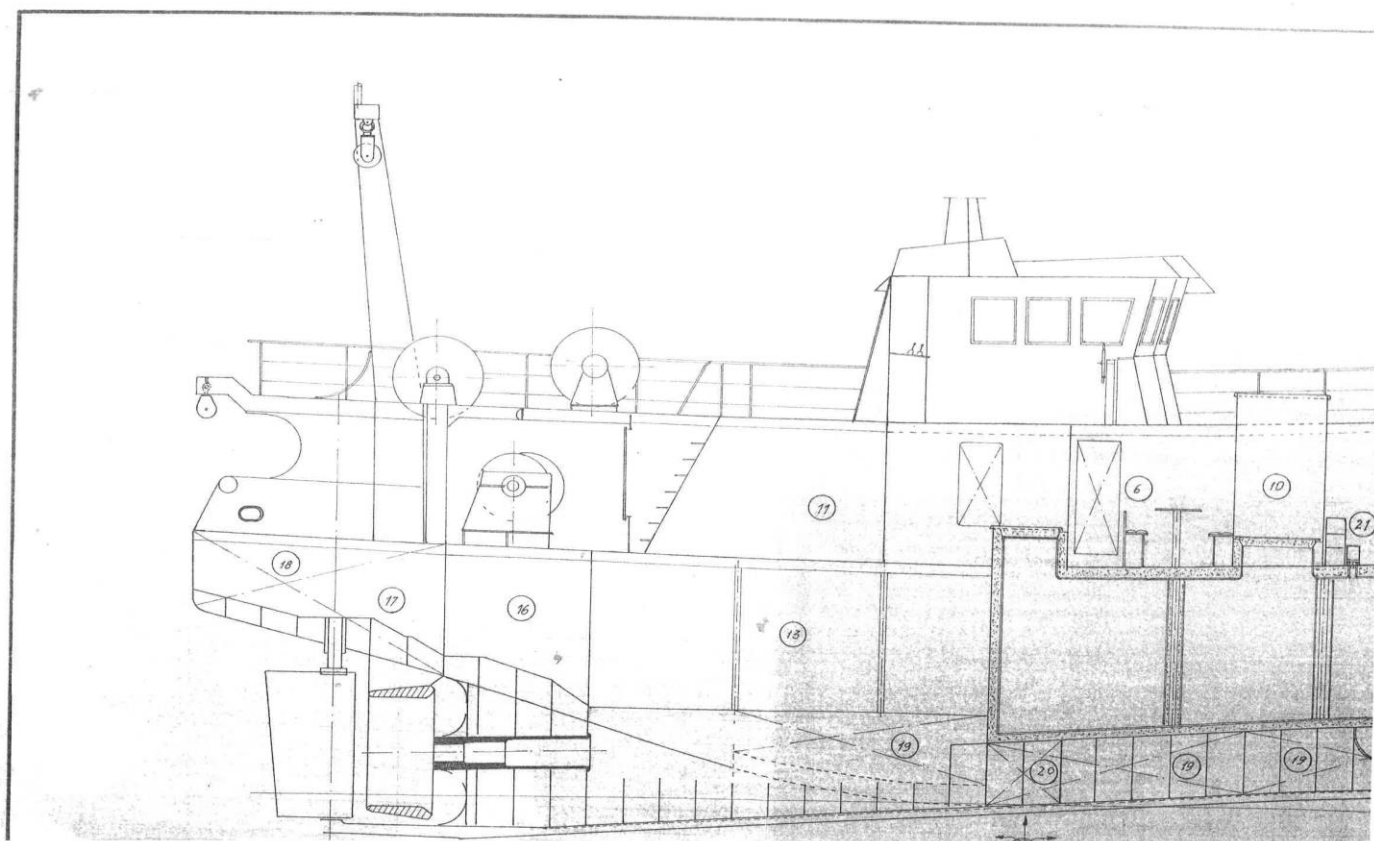
Figura 5 – Pormenor do arranjo geral da embarcação OLIVIA RIBAU

- a porta de ré – sita no convés à popa da embarcação e que dá acesso ao parque de pesca;
- casa da máquina,
- Porta interior do parque de pesca – aberta e amarrada com um cabo a estrutura de aço – dá acesso aos alojamentos, casa-de-banho, cozinha e escada de acesso à ponte de navegação.

A massa de água que entrou pela porta de ré, sita no convés à popa – figuras 5 e 10 – alagou rapidamente a casa da máquina, o porão do pescado e atravessou ainda a porta interior do parque de pesca, dando acesso aos alojamentos, balneário, cozinha e escada de acesso à ponte de navegação. A mesma massa de água alagou a ponte de navegação pois a porta estava igualmente aberta.

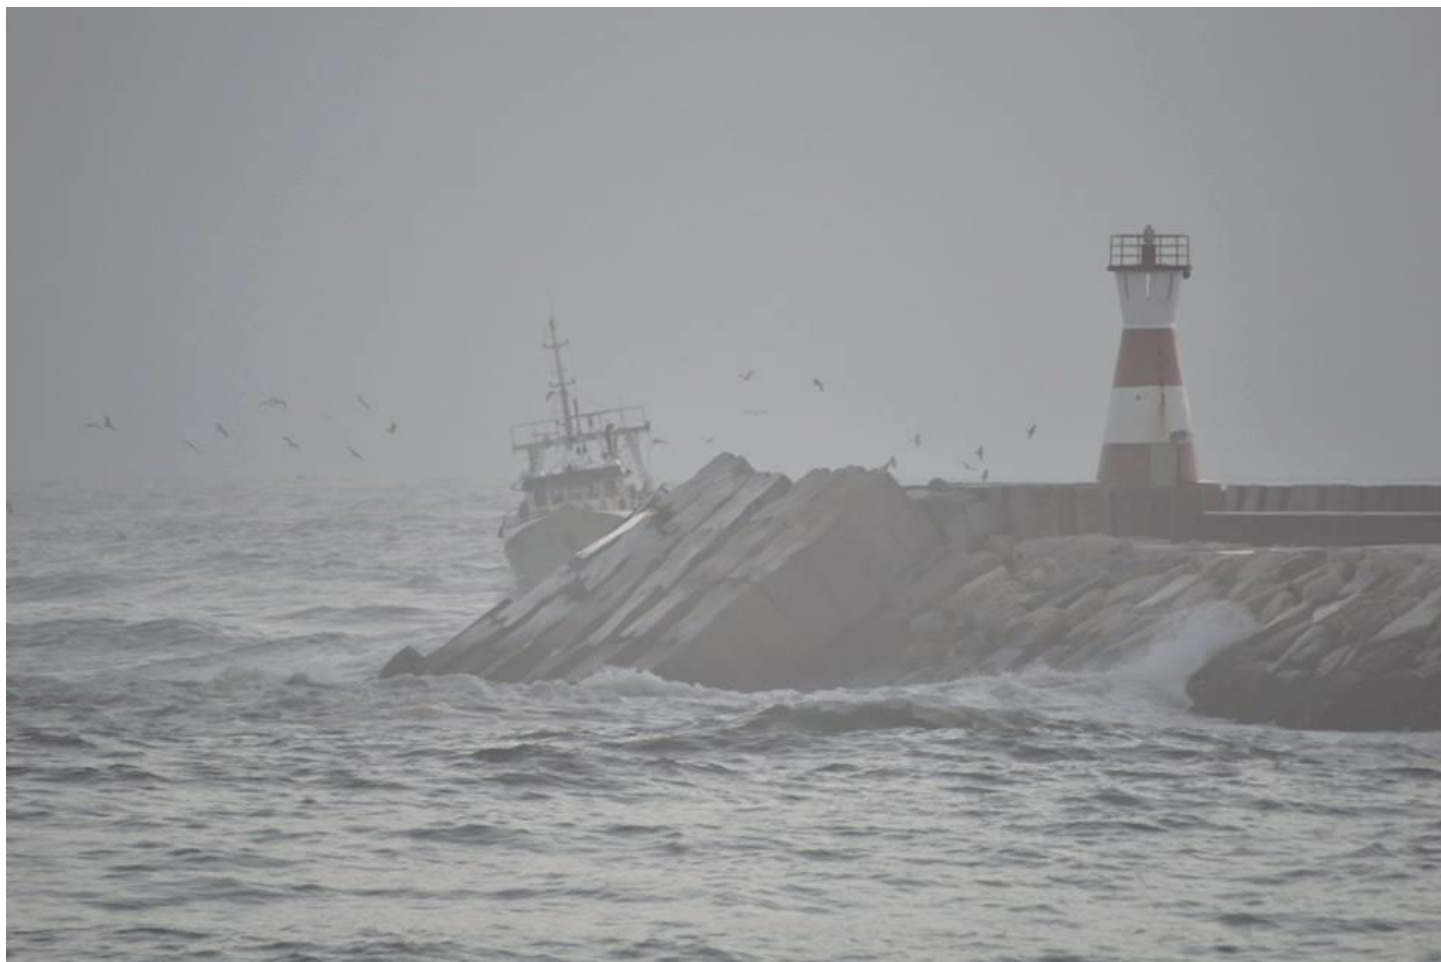
Ainda no momento da aproximação não foram efetuadas operações para garantir a estanquicidade da embarcação e nem foram envergados os coletes salva-vidas.

Figura 6 - Embarcação OLIVIA RIBAU em aproximação ao porto da Figueira da Foz

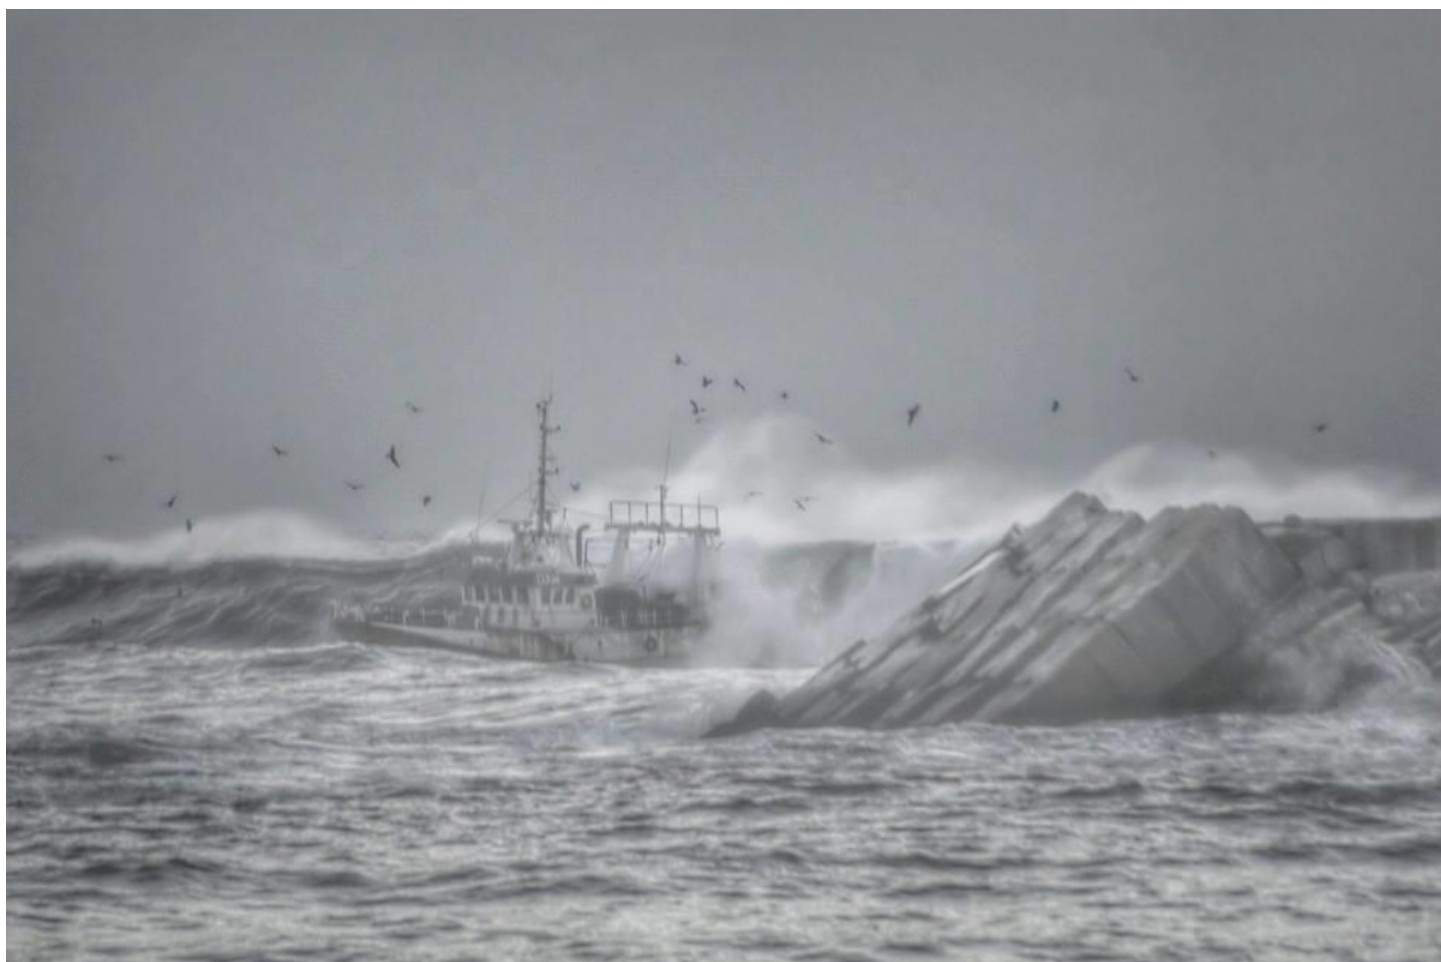
Durante a aproximação pelo quadrante de W a embarcação, a navegar com o mar na popa, foi atingida, por uma forte vaga que rebentou devido à pouca profundidade existente junto ao cabeço do molhe Norte.

O facto de estar a navegar com o mar pela popa provoca um aumento de velocidade quando a embarcação está na vaga, este aumento vai, no entanto, reduzir a capacidade de manobra da embarcação e também provocar o seu adornamento.

O adornamento provocado pelo facto de a embarcação estar a ‘surfear a onda’ fez com que a massa de água embarcada fosse para o bordo a que a embarcação estava adornada.

Figura 7- Momento em que a embarcação OLIVIA RIBAU foi atingida pela primeira vaga.

Após ser colhida pela primeira vaga a embarcação adornou excessivamente ao seu Bombordo devido à enorme quantidade de água embarcada.

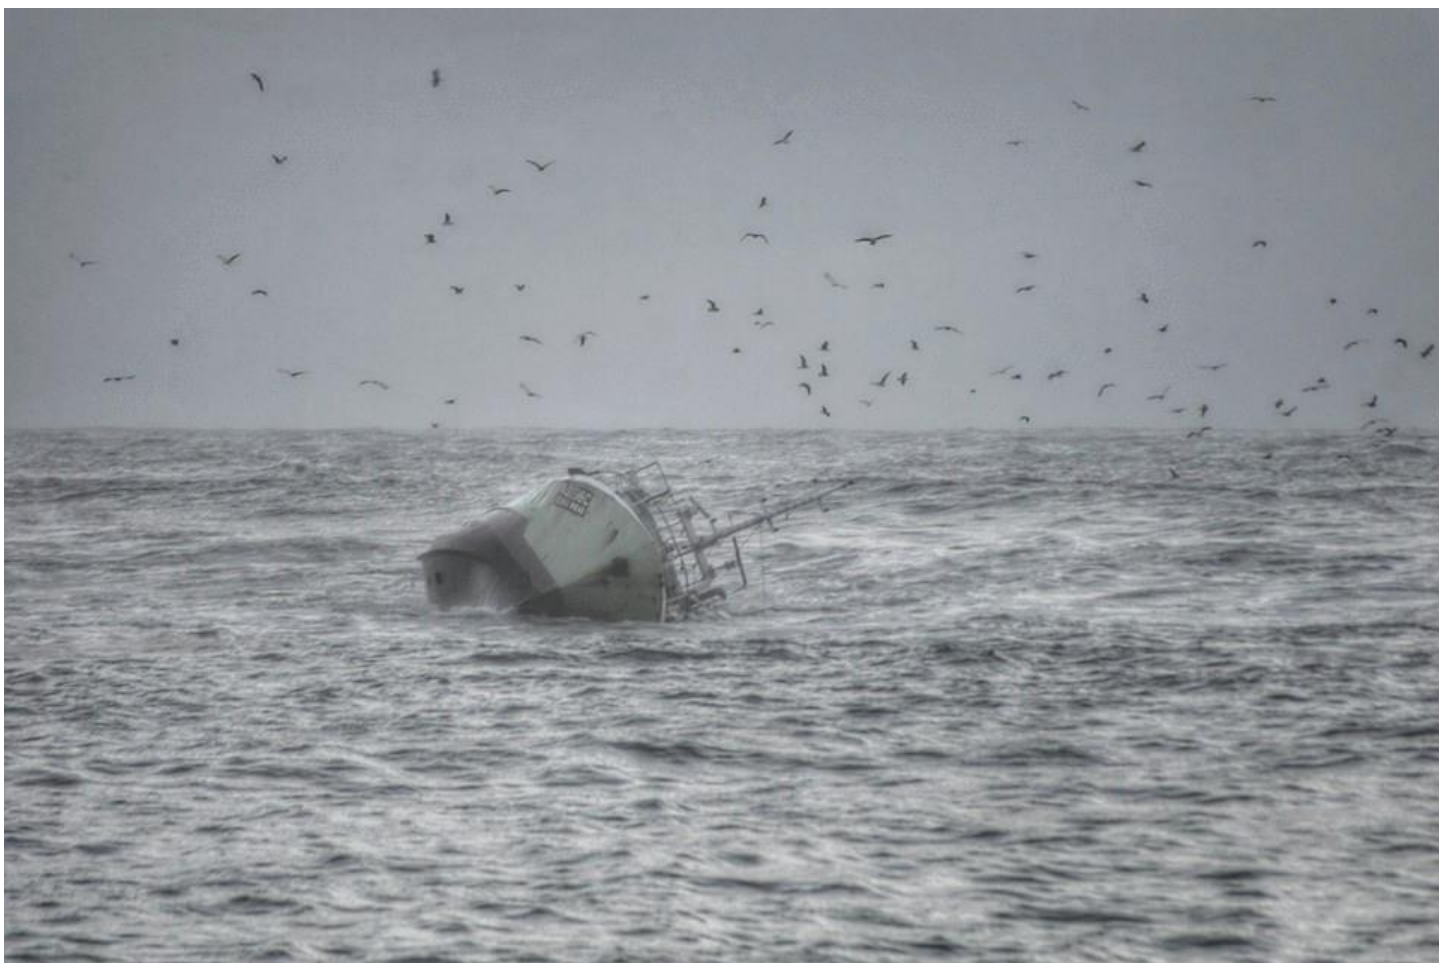
A embarcação foi novamente atingida por outras duas vagas que provocaram o soçobramento total.

Figura 8 – Embarcação OLIVIA RIBAU após o embate das vagas

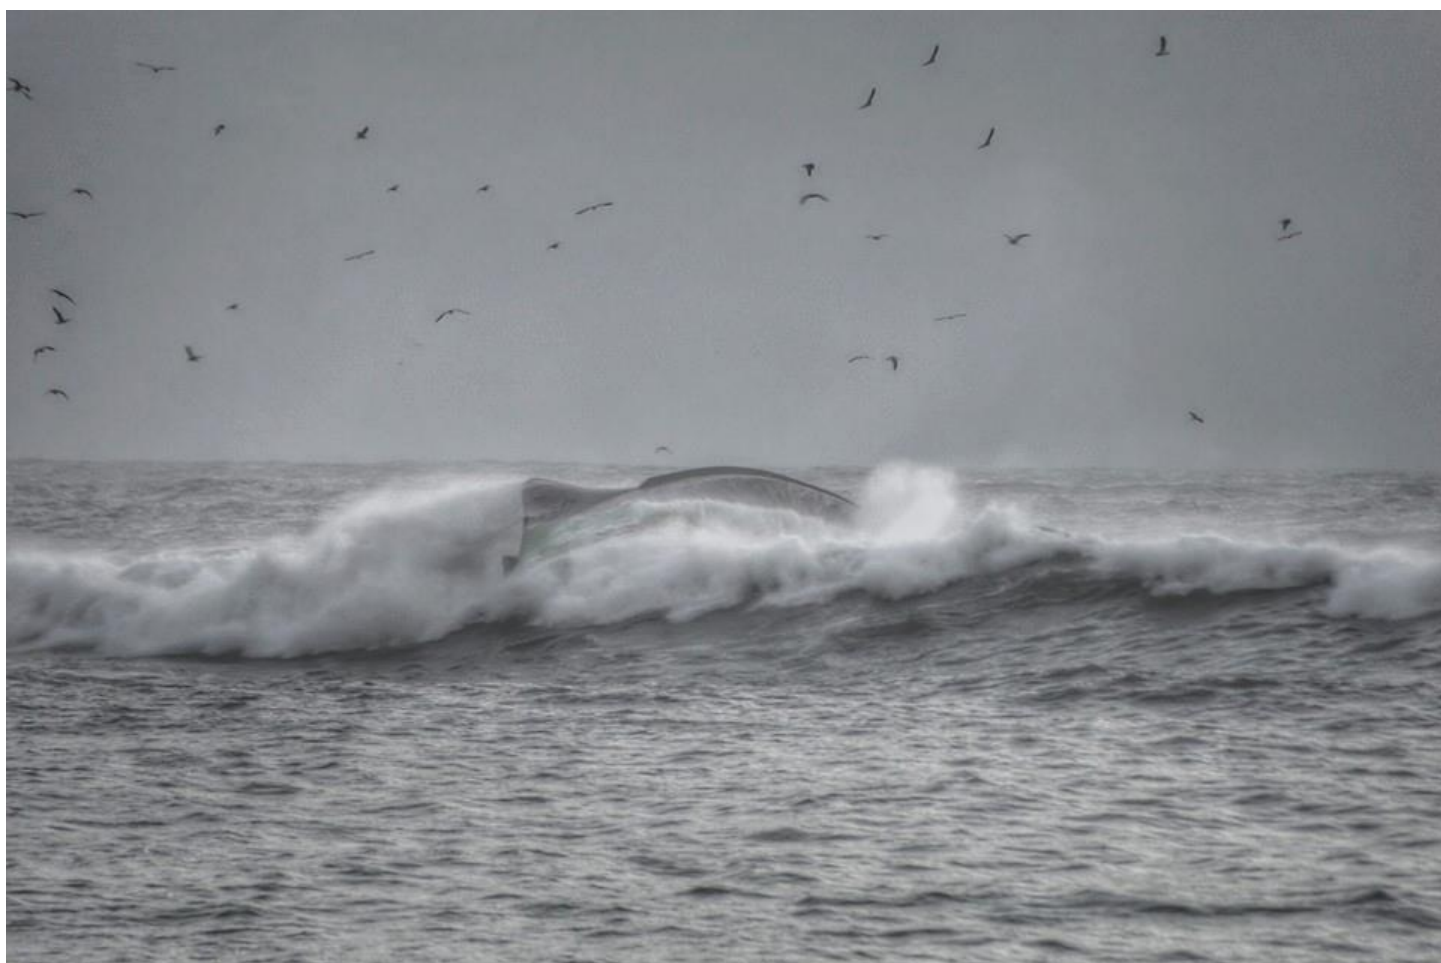
Figura 9 – Soçobramento da embarcação OLIVIA RIBAU

Após o embarque da massa de água causado pela primeira vaga, a embarcação, adornada a bombordo, foi colhida quase de imediato por outras duas vagas que provocaram o soçobramento total.
