Relatório de Investigação Técnica

PRAIA DO BALUARTE

SN-278- C

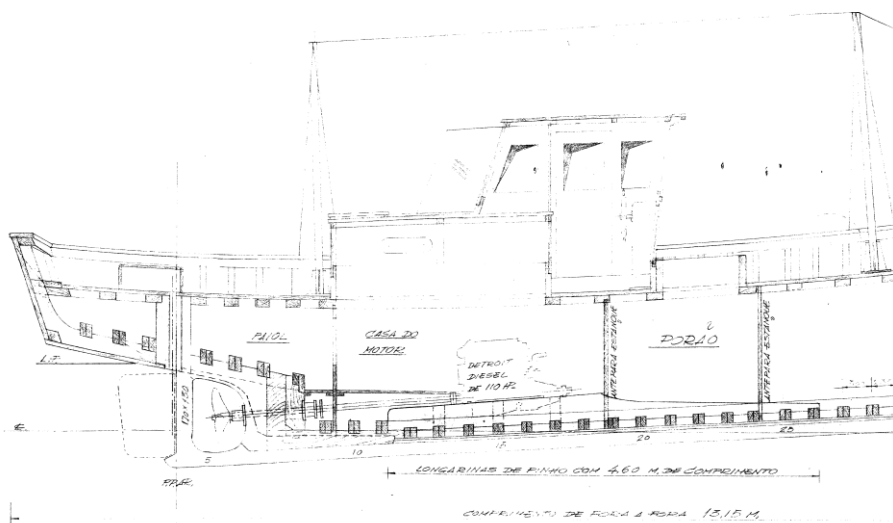
Figura 1 – Arranjo Geral da embarcação – Casa do motor, porão e paiol - aprovado em 06/02/1984

O rápido alagamento a casa da máquina e também do paiol que se encontra por ante a ré causou uma rápida mudança da posição do centro de flutuação levando à perda de flutuabilidade e redução do calado, o que provocou o afundamento.

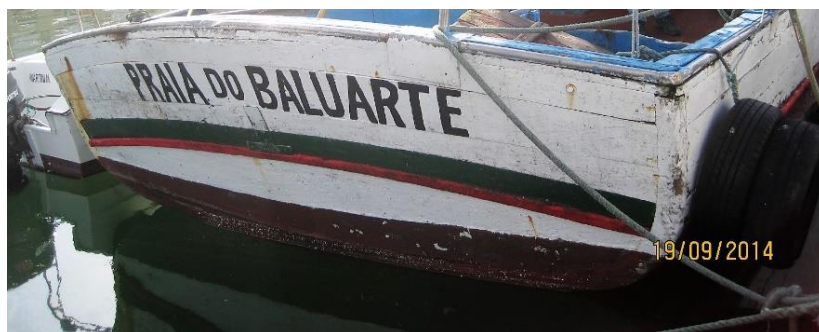
Figura 2 – Paineis de popa quando da última vistoria a nado

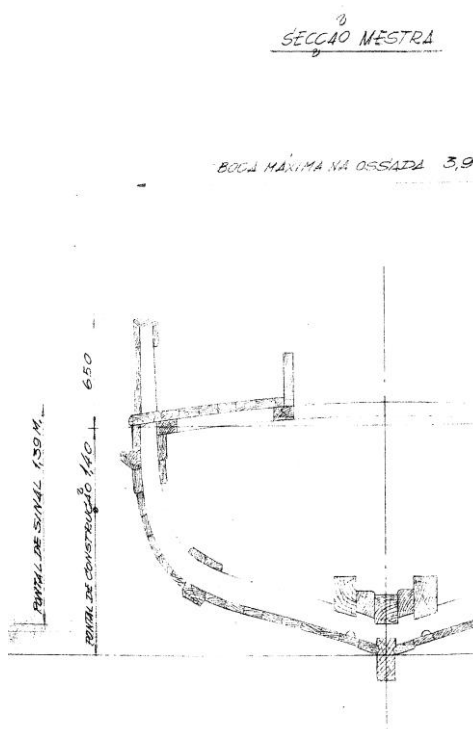
Figura 4 –Pormenor da seção mestra

Durante a investigação verificou-se que algumas das tábuas que constituem o casco da embarcação são de pinho e muitas são ainda originais bem como a estopa entre tábuas.

Conforme relatório do mergulhador no local, ainda antes da tentativa de reflutuação da embarcação e consequente arrastamento/reboque, a embarcação estava assente no fundo do mar em elevado estado de degradação, estando em falta duas tábuas junto à quilha, na zona da casa da máquina no lado de Estibordo.

Após a análise do acidente ocorrido com a embarcação de pesca `PRAIA DO BALUARTE`, alagamento do qual resultou a perda total da embarcação, e considerando que a embarcação não foi recuperada, conclui-se que o desaparecimento, enquanto navegava, de duas das tábuas que constituem o casco da embarcação, junto á quilha na zona da casa da máquina do lado de estibordo, conforme vistoria efetuada por mergulhador no local, causou o rápido alagamento da casa da máquina.
