Relatório de Investigação

055 - 2013

“Ana Lídia”

Relatório nº: 055/2013
Título: “ANA LÍDIA”
Homologação: 23.04.2015
Classificação: Acidente Grave
Nome navio/embarcação: Ana Lídia
nº IMO:
nº Registo: C-790-L

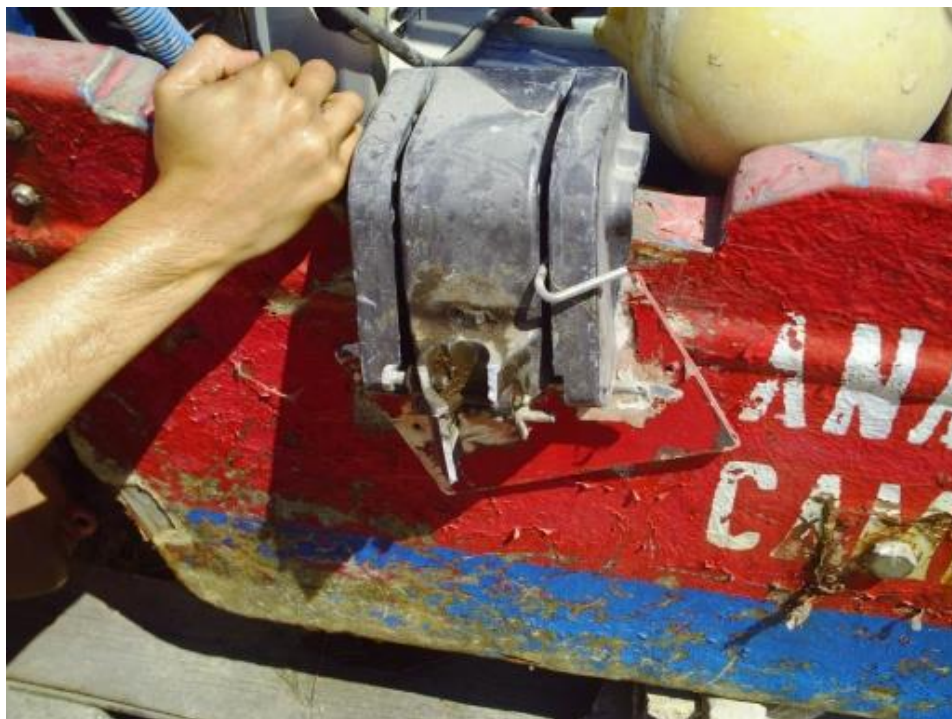
Fig. 2 – Suporte partido do motor fora de borda da embarcação “Ana Lídia”.

Segundo testemunhas, a vítima não apresentou comportamentos anormais, momentos antes de embarcar e a própria embarcação não estava com problemas estruturais ou mecânicos, logo não é atribuível causa decorrentes destas situações. Note-se que o motor foi perdido no mar, tendo rebentado o respetivo suporte. No entanto, isto poderá ter ocorrido após o naufrágio, evidenciando uma sobrecarga neste elemento provocada pela energia do próprio motor em funcionamento ou simplesmente pelos impactos sofridos pelas ondas e eventualmente no fundo do mar.
