Relatório de Investigação

119 - 2013

“EÇA DE QUEIRÓS”

11 de agosto de 2013

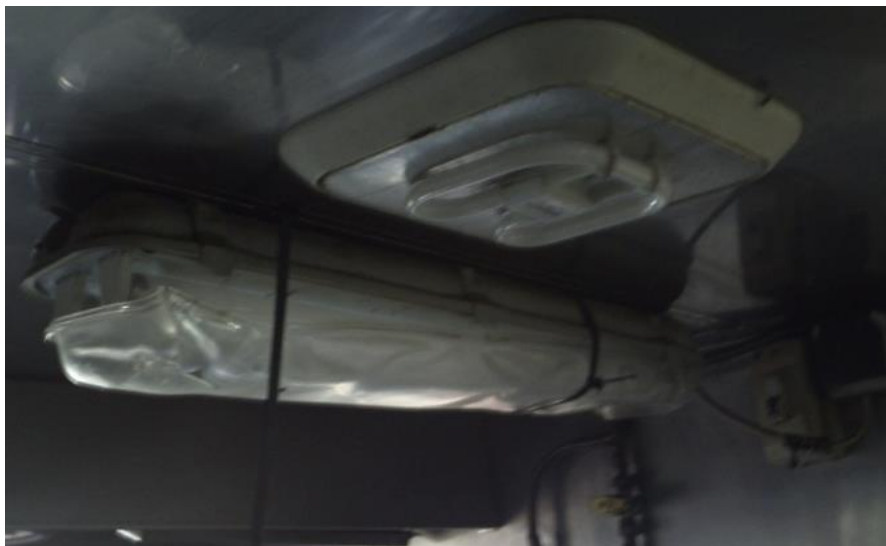
Figura nº 1 - Luminárias da cozinha (depois de reposicionadas), onde é possível ver os danos causados pela radiação de alta temperatura.

Quando a vítima, no exercício das suas funções a bordo do navio de pesca, chegou à cozinha, que se situa mesmo ao lado do parque de pesca (ligados, no momento do acidente por uma porta aberta), sentiu um cheiro intenso de peixe podre e/ou amónia. Depois foi até ao seu camarote buscar um isqueiro comprido de cozinha e testou-o, o que causou a ignição e uma explosão, inclusive para os lugares próximos que tinham oxigénio (comburente) para queimar (sala de refeições/descanso e dormitório). Isto causou um consumo violento de oxigénio e, portanto, uma onda de choque a altas temperaturas que queimou partes do corpo da vítima, luminárias, um aparelho de televisão e fez com que as anteparas (feita de madeira leve e de material plástico) fossem arrancadas das suas posições originais.

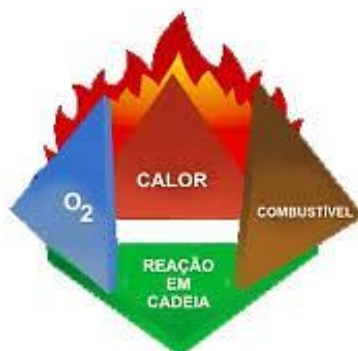
Figura nº 3 – Representação esquemática dos elementos básicos que originam um fogo ou explosão.

Mesmo que um local confinado inicialmente seja testado e contenha ar respirável, um risco pode ainda assim desenvolver-se durante algumas operações no seu interior, se os resíduos aí presentes libertarem gases tóxicos ou vapores e se perturbados ou acidentalmente inflamados. A concentração mínima de oxigénio que deverá existir dentro de um compartimento para tornar a atmosfera respirável é, normalmente, superior à quantidade mínima necessária para iniciar uma combustão ou dar origem a uma explosão, tendo ainda em consideração os elementos que compõem o tetraedro do fogo (ver Figura nº 3).
