Relatório de Investigação Técnica / Investigation report
conforme previsto no artigo 11º da Lei n.º 18/2012, de 07 de maio

VENEZA, registo FF-1281-C

Acidente marítimo muito grave / Very serious marine casualty

REGISTO GAMA 2017-227

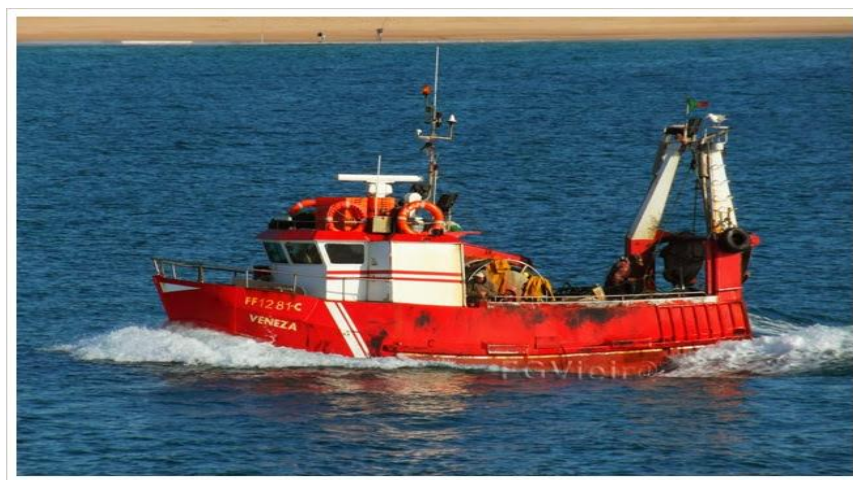
Figura 1 – Embarcação Veneza, registo FF-1281-C

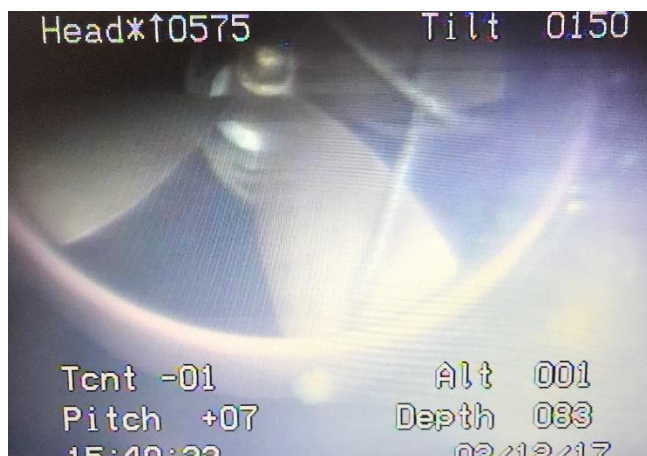
É possível verificar nas imagens obtidas através do ROV nos dias 03 e 04 de dezembro de 2017, que existe um cabo enrolado à volta da hélice e do veio e que o braço da grua está lançado para estibordo.

Figura 3 – Imagem do ROV onde é visível um cabo enrolado na hélice e veio da hélice.

O cabo preso à hélice e veio, que é visível nas imagens do ROV, pode ter ficado preso quando o navio efetuava manobras para recolher o saco, originado assim a perda de controlo direcional, ou pode ter ficado preso enquanto a embarcação afundava.

Provavelmente o cabo que é visível preso na hélice e veio, ficou preso durante a descida da embarcação até ao fundo ou durante a manobra de recolha do saco após a perda da porta de arrasto de bombordo.
