Relatório de Investigação

63 - 2013

“Mestre Horácio”

30 de abril de 2013

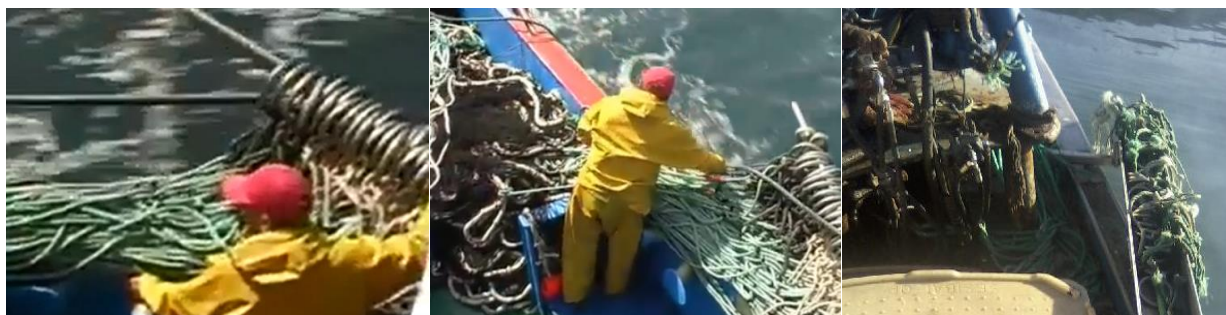
Um aspeto típico da envolvente do posto de trabalho pode ser visualizado na fig. 6. A figura apresenta o posto de trabalho num cercador de média dimensão. O “Mestre Horácio” é uma embarcação de menor dimensão, pelo que o espaço disponível para o pescador operar é muito mais reduzido, como se pode verificar nas figuras 4 e 5.

Fig. 6 – Exemplo de envoltentes do posto de trabalho do pescador às argolas

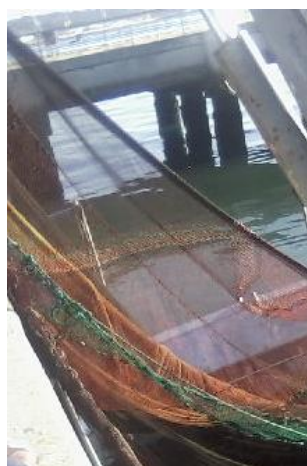
No momento do acidente, conforme testemunho do companheiro, o pescador ficou com um braço preso no aparelho da rede de pesca (tralha de chumbos, aranha e/ou estropos de ligação às argolas) tendo sido puxado para dentro de água e arrastado para o fundo pela parte inferior do aparelho da rede. A malhagem dos panos da rede não é suficientemente larga para fazer a prisão do membro, como se pode verificar pela fig. 8 representativa do tipo de rede utilizada.

Fig. 8 – Tipo de rede utilizada
