Relatório de Investigação

**CAVALEIRO
FF-289-C**

Relatório nº: 124/2015
Título: CAVALEIRO FF-289-C
Classificação: Muito Grave

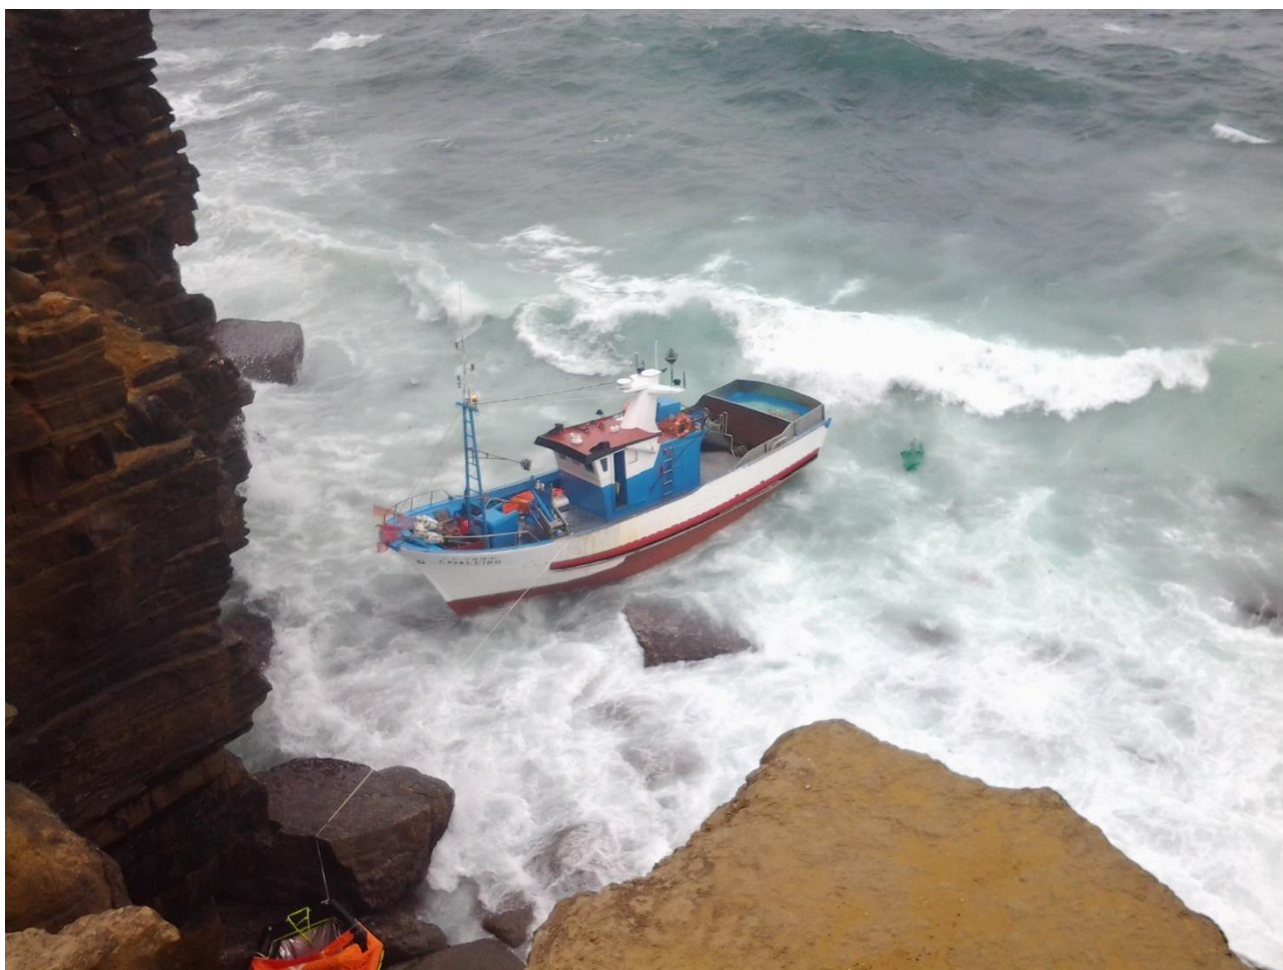
Figura 2

Às 03:33 do dia 13 de julho a embarcação encalhou nas rochas junto à arriba na zona de Frei-Rodrigo, Peniche, Portugal continental, costa oeste (figura 2)

A balsa salva-vidas foi lançada à água, mas devido às condições de mar foi lançada contra as rochas (figura 2).

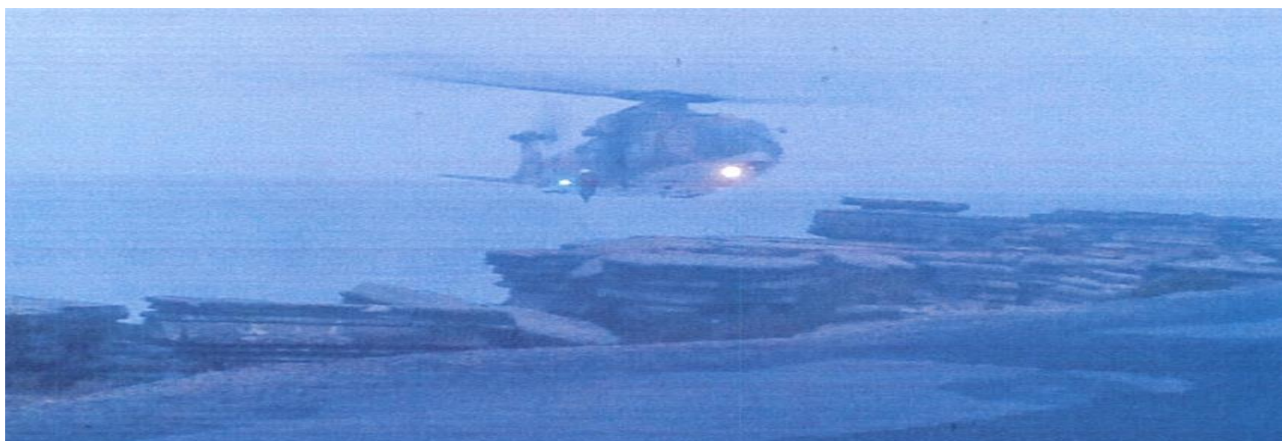
Figura 3

A embarcação encalhou em zona inacessível por mar ou por terra tendo os seis tripulantes permanecido a bordo até serem resgatados por helicóptero (Figura 3)

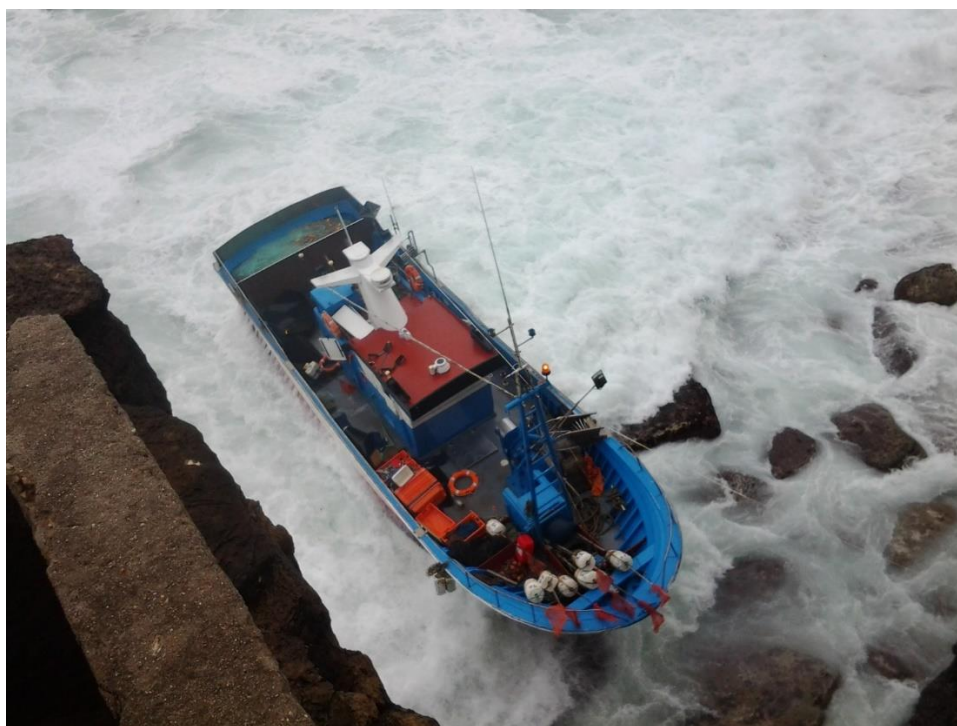
Figura 4

Às 11:00 horas, devido à força da ondulação e ao estado do mar, a embarcação deslocou-se para junto da arriba onde inicialmente encalhou, ficando com o lado de estibordo encostado às rochas (figura 4).
