Relatório de Investigação Técnica / Investigation report

Mv Singapore Express, IMO 9200809

Acidente marítimo muito grave / Very serious marine casualty

Registo GAMA 2018-029

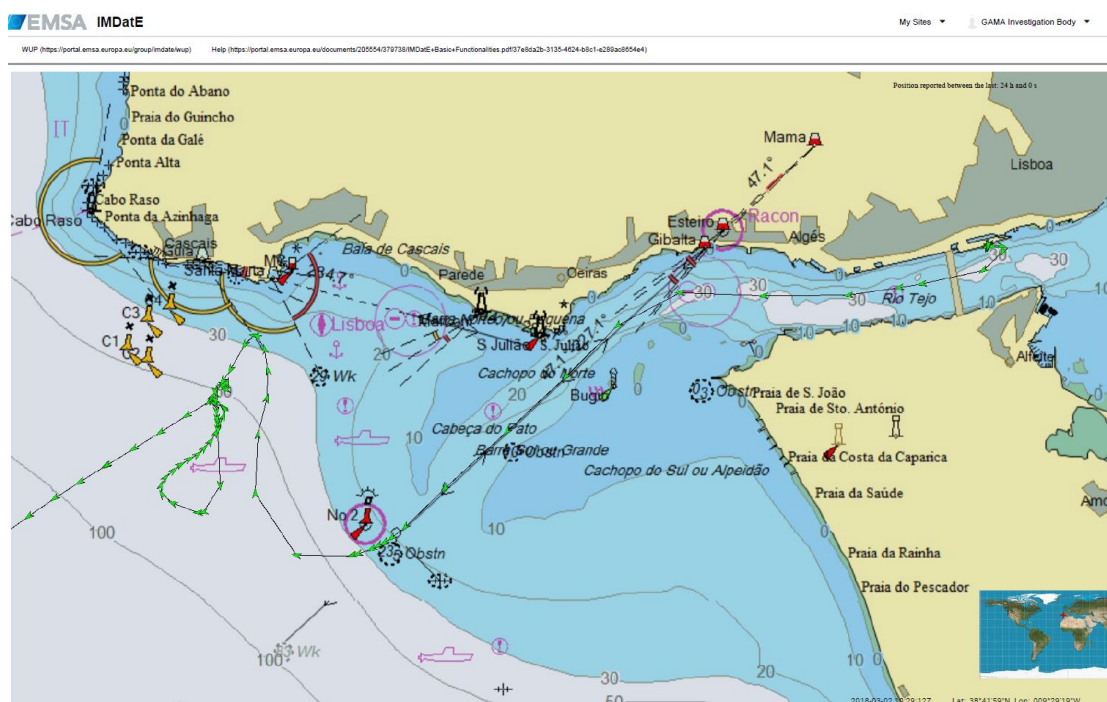
Figura 2 – Informação do equipamento AIS (Automatic Identification System) do navio Singapore Express desde a saída, com piloto a bordo, do terminal de contentores de Alcântara até à posição de desembarque do piloto, no fundeadouro sul da baía de Cascais.

Dia 28.02.2018, às 00:17 horas – navio passou a boia de saída n.º 2 (figura 2) e alterou o rumo em direção ao fundeadouro sul da baía de Cascais (aproou a Norte) informando que esta manobra foi efetuada para criar abrigo ao piloto durante o desembarque, devido às adversas condições meteorológicas;

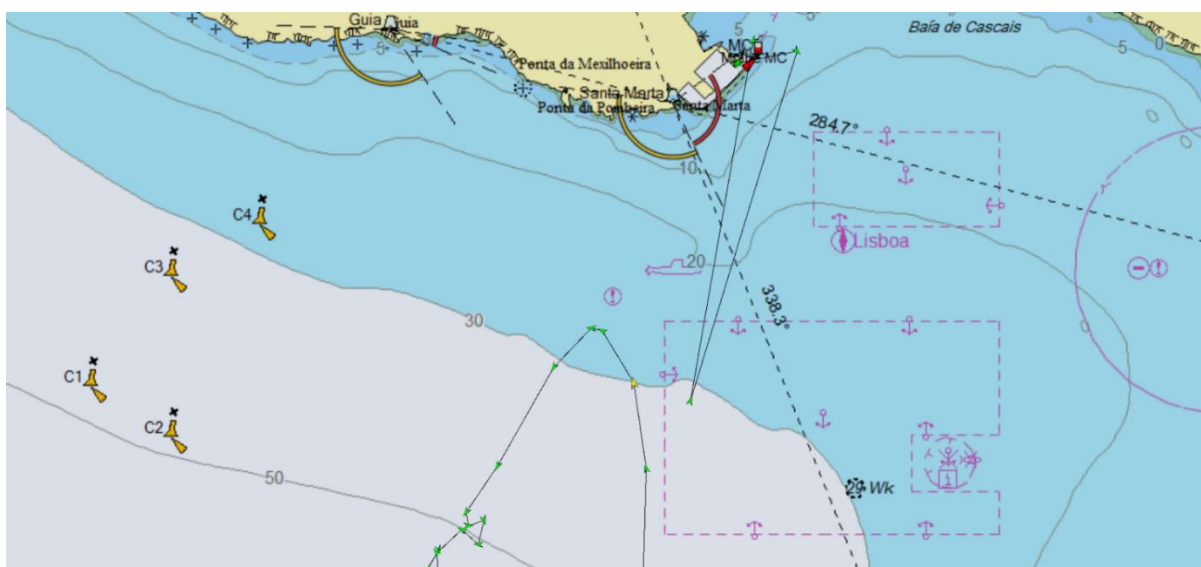
Figura 6 – Posição do navio às 00:47 horas (a amarelo) e posição da lancha dos pilotos, à direita, às 01:14 horas.

A lancha dirigiu-se para o local do desembarque do piloto, indicado na figura 6 (posição do navio Singapore Express às 00:47 horas).

O piloto caiu ao mar. O marinheiro deu o alerta e o mestre parou ambas as máquinas da lancha dos pilotos. Após cair ao mar, o colete do piloto insuflou automaticamente.

O Piloto caiu à água consciente e ficou à deriva indo na direção da popa do navio (navio com seguimento a vante).

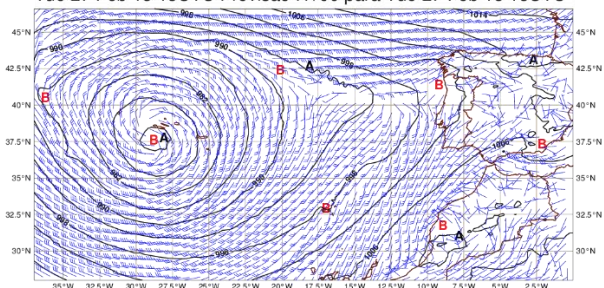
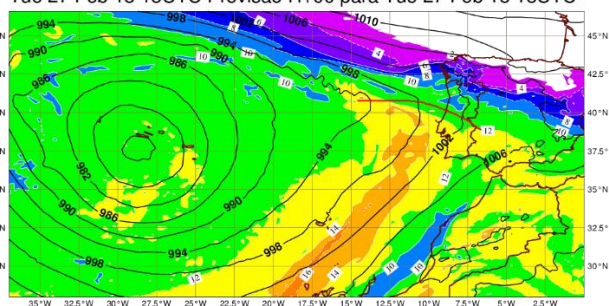
Figura 11 – Situação meteorológica à superfície às 18:00 do dia 27/02/2018

O acidente, queda da escada do piloto, ocorreu em condições de tempo e mar adversas. A situação meteorológica à superfície às 18:00 horas do dia 27/02/2018 era determinada por uma depressão cavada, com 977 hPa – depressão Emma, que se encontrava quase-estacionária, centrada sobre o arquipélago dos Açores, à qual estava associada uma superfície frontal quente que, no seu movimento lento de SW para NE, atingia a esta hora o litoral da região Centro e o norte do Alto Alentejo. Entre as 18:00 horas do dia 27 e as 06:00 horas do dia 28/02/2018, a superfície frontal quente tinha atravessado a maior parte do território continental, à exceção da parte nordeste do País, nomeadamente a Beira Alta e o Nordeste Transmontano.

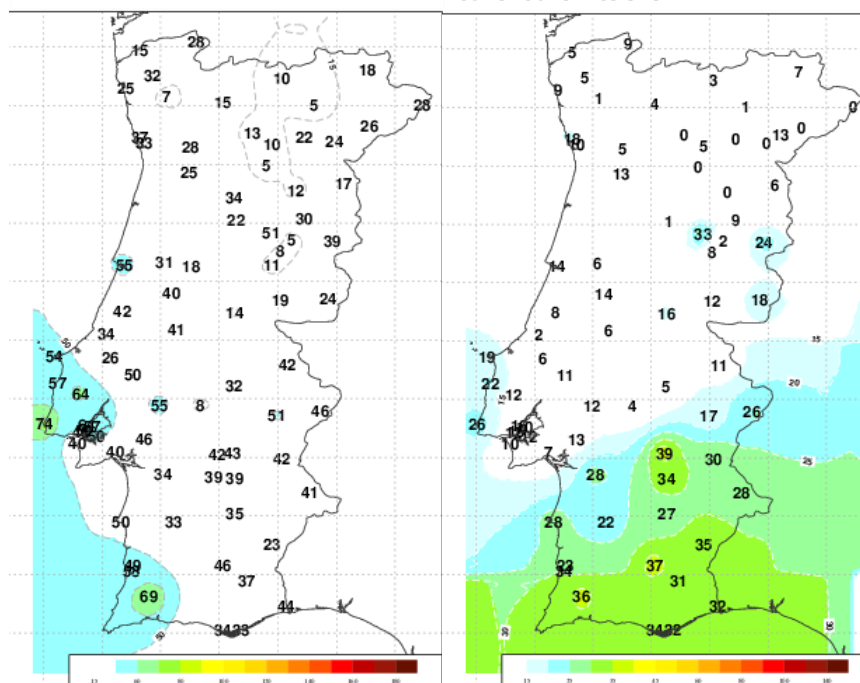
Figura 12 – Observações da intensidade do vento.

Após a passagem da superfície frontal, há a salientar a subida da temperatura do ar, a ocorrência de períodos de chuva fraca a moderada e uma intensificação do vento à superfície. Verificou-se uma pequena intensificação do vento na região do Cabo Raso entre as 22 e as 23 horas (27/02/2018), permanecendo aproximadamente constante até às 01:00 horas (28/02/2018) e verificando uma diminuição gradual até às 05:00 horas. Os máximos do vento e da rajada foram registados na estação do Cabo Raso, sendo, respetivamente, de 61 km/h (23:00 horas, 27/02/2018) e 83 km/h (01:00, 02:00 e 03:00 horas, 28/02/2018).

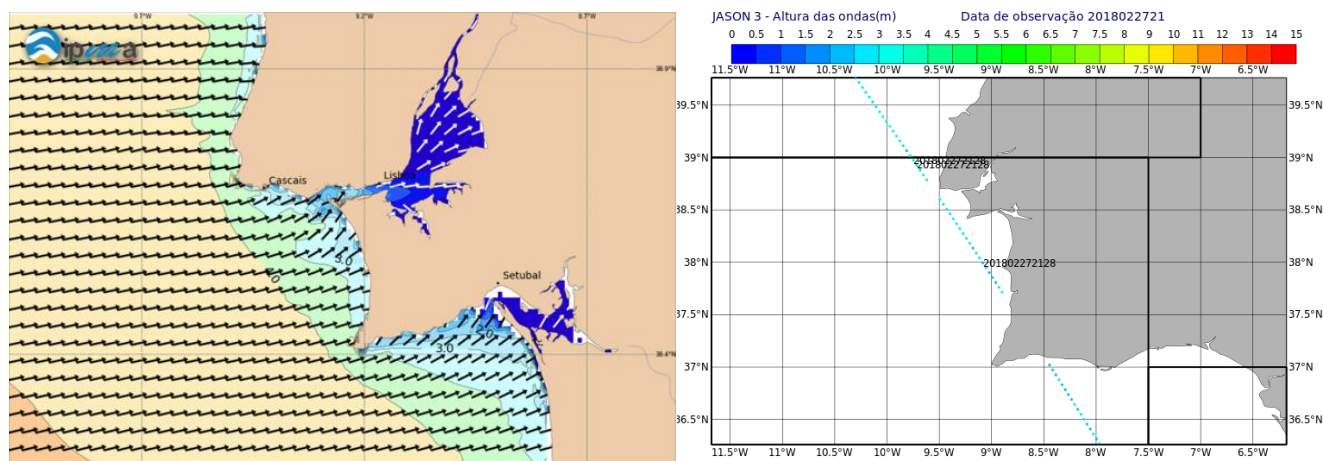
Figura 13 – Estimativa da altura das ondas.

A estimativa da altura das ondas realizada pelo radar altímetro a bordo do satélite Jason-3, na passagem descendente do satélite. O ponteiro a azul próximo de Cascais indica valores da altura das ondas entre 2,5 e 3 metros, os quais são consistentes com as previsões do modelo SWAN.
