Relatório de Investigação

6 - 2013

Arrastão “Neptuno”

16 janeiro 2013

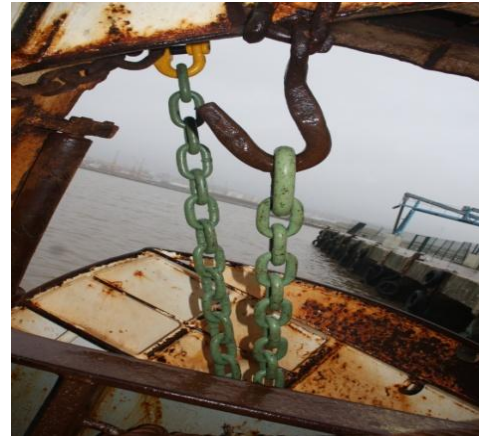
Fig. 6 – Sistema de suspensão da Porta com as correntes / trawl doors suspension system with the chains

- e. Durante os processos descritos em “b.” e “c.” a rede está presa às portas através das malhetas. Todo o peso da rede, seu armamento e portas, assim como a força de tração exercida sobre este conjunto, são suportados pelas correntes que suspendem as portas para o pórtico.

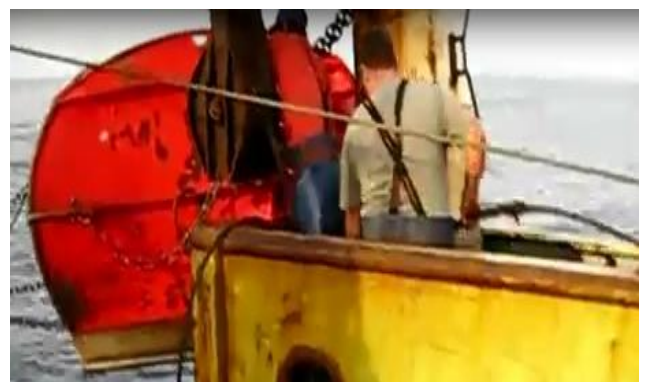
Fig. 7 – Porta suspensa do pórtico com as malhetas passadas, suportando atracção da rede e pescadores preparando-se para engatar o cabo real / Trawl door suspended with the bridle wipe jointed and fisherman
