# Relatório de Investigação

## 9 - 2013

**“Karina G”**  
**24 janeiro 2013**

**Relatório de Investigação n.º 9/2013, homologado pelo despacho 65/2013 de 15 de novembro de 2013.**

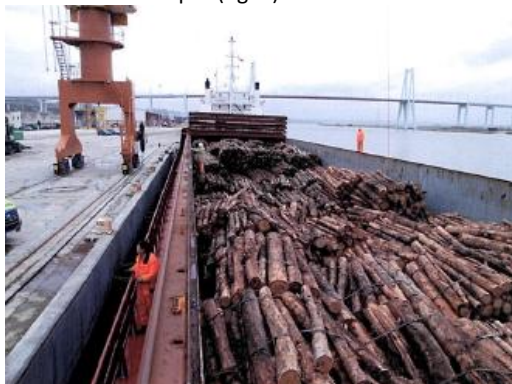
No dia 24 de janeiro de 2013, pelas 1400, o navio “Karina G” encontrava-se atracado por bombordo no cais comercial do porto da Figueira da Foz, a descarregar atados de toros de madeira de eucalipto (fig. 1).

Fig. 1 – Karina G atracado por BB / “Karina G” portside alongside
