Relatório de Investigação Técnica / Investigation report

ROISIN ALVOR, registo 5625PM5 (MT)

Acidente marítimo muito grave / Very serious marine casualty

REGISTO GAMA 2017-152

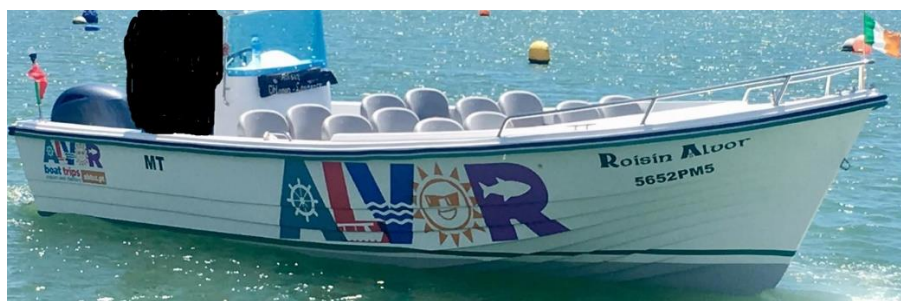
Figura 1 – Embarcação de recreio Roisin Alvor, registada na atividade marítimo turística.

A embarcação de recreio Roisin Alvor está registada na atividade marítimo turística e durante a época balnear efetua normalmente 4 viagens diárias entre a marina de Portimão e a praia de Benagil (figura 1). A lotação da embarcação é de 12 passageiros e um tripulante. O tripulante único (timoneiro), é simultaneamente responsável pela segurança, governo da embarcação e por prestar informações turísticas aos passageiros.

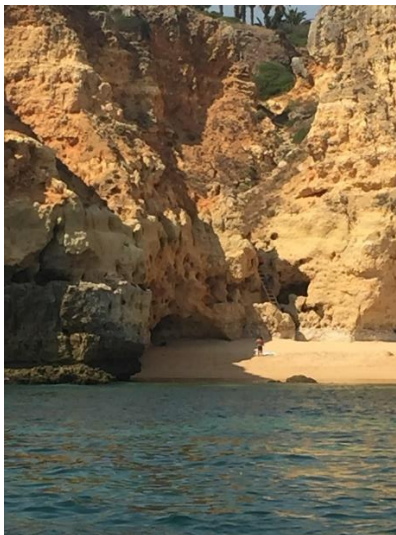
O Acesso por terra á praia Padre São Vicente, é feito descendo a encosta e utilizando uma escada existente no local conforme figura 5.

Figura 5 – Acesso à praia Padre São Vicente por terra.

O acesso por terra à praia Padre São Vicente é efetuado descendo a encosta e os últimos metros são transpostos através de uma escada de madeira colocada junto à encosta (figura 5).
