Relatório de Investigação

183 - 2013

**“Jesus dos
Navegantes”**

25 de outubro de 2013

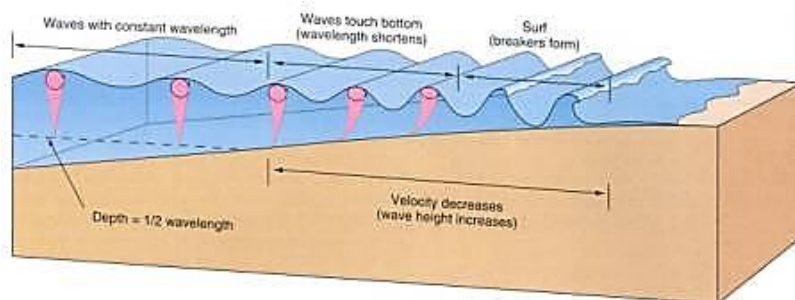
Fig. 2 – Modificações sofridas pelas ondas quando se aproximam da linha de costa. Extraído de H.V. Thurman, 1997.

Tal como observado nas fotos 2 e 3, as cristas tornam-se estreitas e pontiagudas e as cavas tornam-se curvas e largas, tal como nas vagas de alta energia em mar aberto. O aumento da altura acompanhado de diminuição do comprimento de onda aumenta o declive da onda (H/L). Quando este atinge $1/7$, a onda quebra (fig. 2).

As ondas começam a arquear-se e os comprimentos de onda a tornarem-se mais curtos quando os sistemas de ondulação "sentem o fundo" ao aproximar-se da linha de costa ou a atingirem locais assoreados.

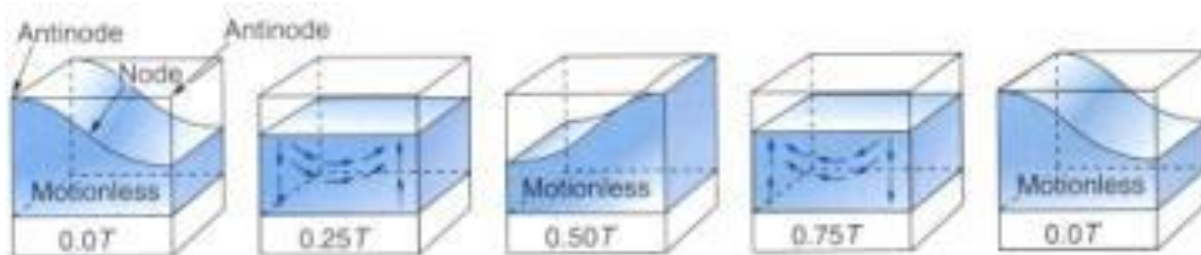
É provável ainda que a embarcação “Jesus dos Navegantes” se encontrava- junto dos pontos de oscilação vertical mínima e horizontal máxima (nodos ou pontos de interferência destrutiva) da vaga.

Assim, aquelas ondas, como as que vitimaram a tripulação e a própria embarcação “Jesus dos Navegantes”, só podem ocorrer perante determinadas condições, sendo que os fundos com areias móveis implicam um elevado grau de incerteza relativamente ao local, período, altura, frequência e quando exatamente a vaga irá aparecer.
