RELATÓRIO DE INVESTIGAÇÃO TÉCNICA

(GAMA 2017-016)

COLISÃO ENTRE O N/M ERASMOS E O N/T BLUE EMERALD NO PORTO DE LEIXÕES

DIA 16 DE JANEIRO DE 2017

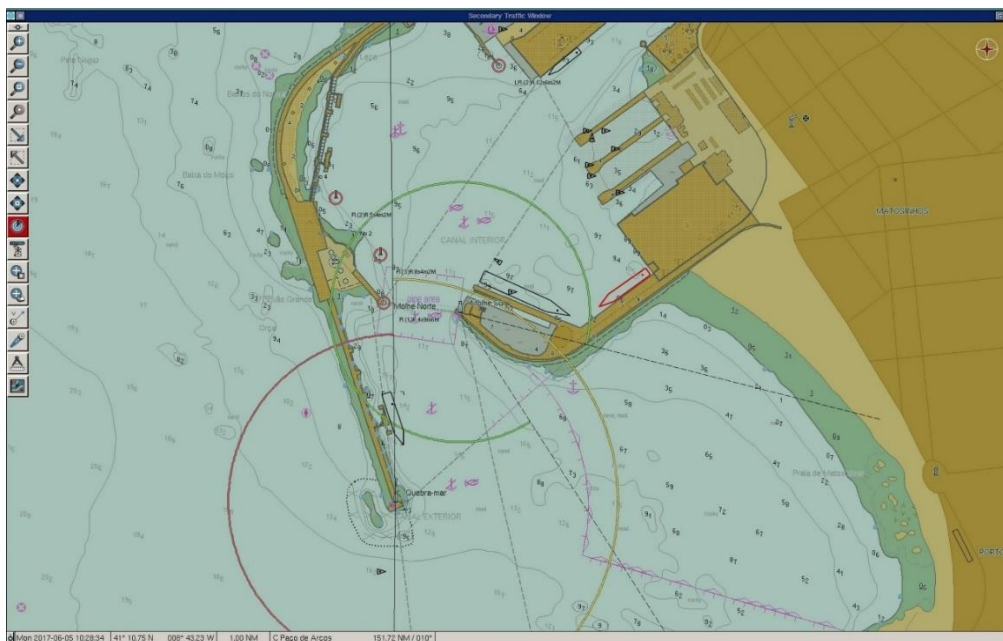
Figura 7 – Aspeto geral do canal de acesso e bacia de manobra do Porto de Leixões.

O navio Erasmos após passar o quebra-mar manteve a guinada para bombordo até colidir com o navio tanque Blue Emerald que se encontrava atracado no posto B do terminal petrolífero do Porto de Leixões.

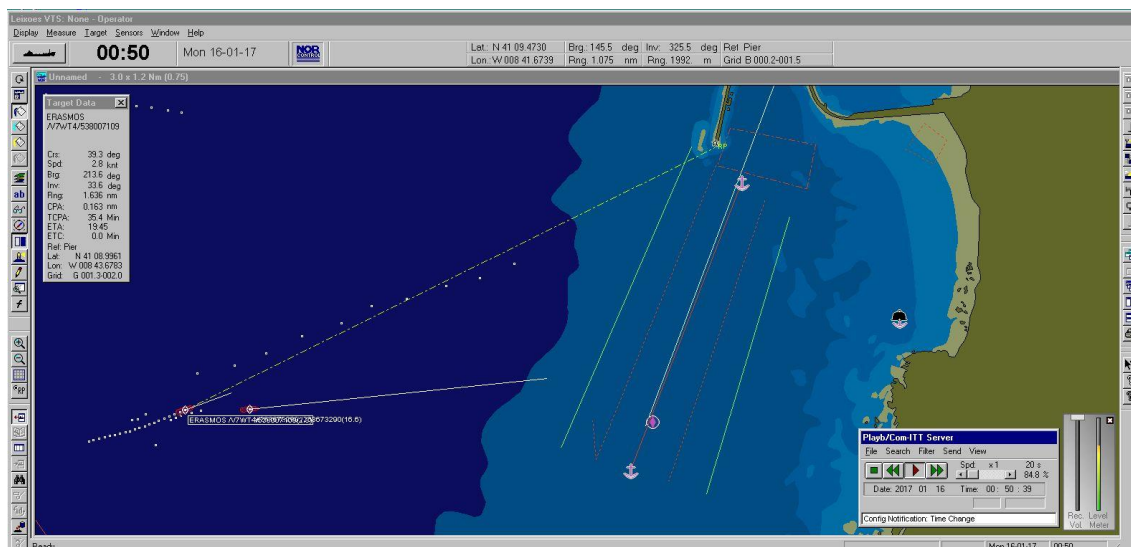
- 16-01-2017, 00:48 horas – O piloto embarca no navio Erasmos, à distancia de 1.72 mn a SW do quebra-mar, com o navio à velocidade de 2.4 nós e rumo 035 graus.

Figura 8 – Posição do navio Erasmos após o embarque do piloto.

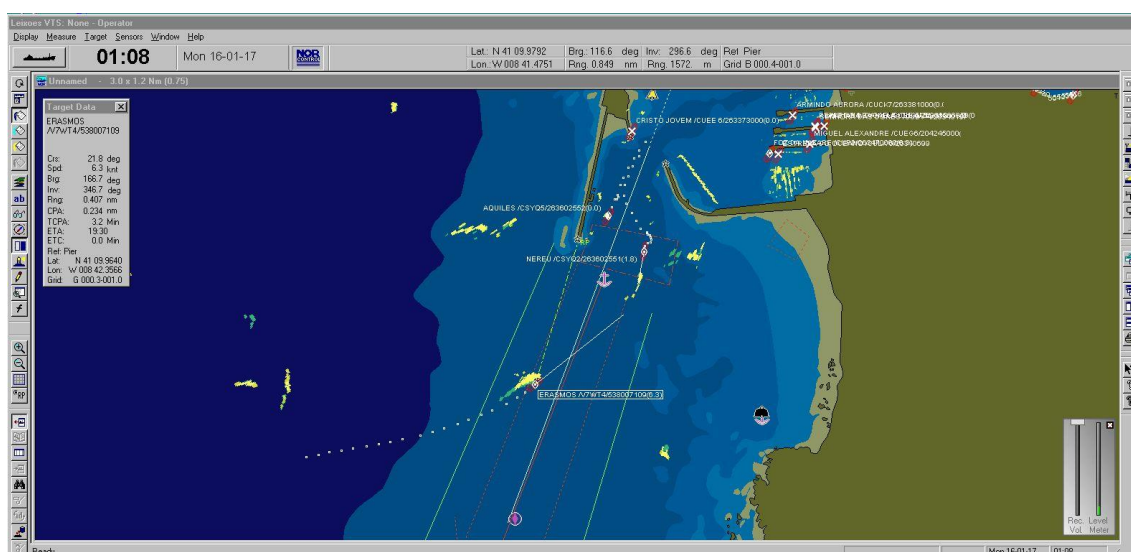
- 16-01-2017, 01:04 horas – Ambos os rebocadores param e ficam a pairar junto ao quebra-mar (velocidade 0). O navio Erasmos encontra-se a 0.69 mn do quebra-mar.
- 16-01-2017, 01:08 horas – Durante a alteração de rumo para bombordo, para ganhar o eixo do canal de entrada em porto, o piloto, via VHF, pede ao rebocador da proa (Aquiles) para ir mais para fora porque o navio governa mal. O navio Erasmos está a 0.4 mn do quebra-mar. O rebocador Nereu aumenta de imediato a velocidade e dirige-se para fora do quebra-mar, mas o rebocador Aquiles (proa), mantém-se a pairar. Os rebocadores estão a aguardar junto do quebra-mar desde as 01:04 horas.

Figura 10 – Os rebocadores iniciam a aproximação ao navio Erasmos.

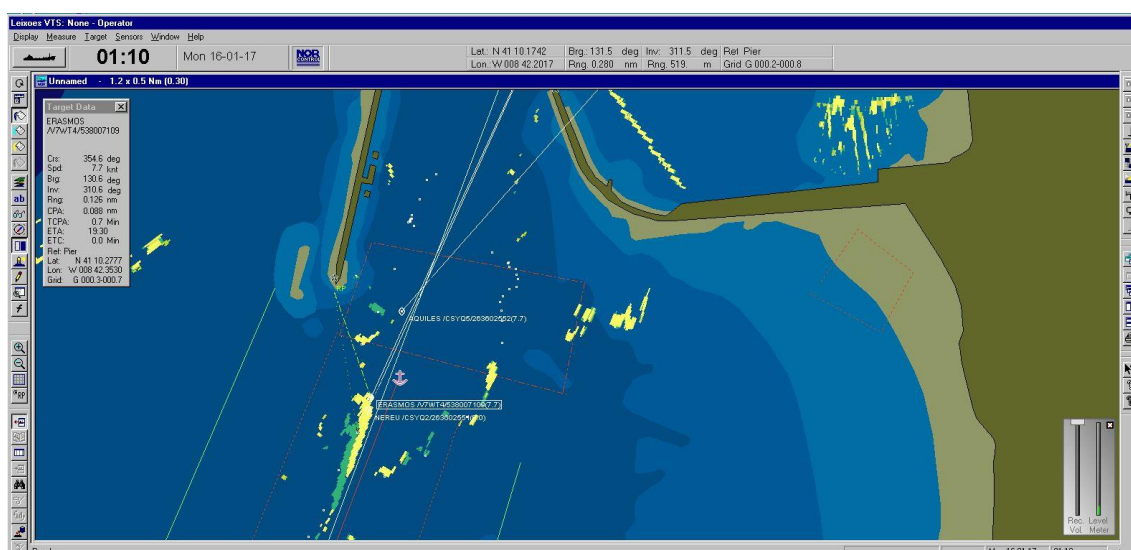
- 16-01-2017, 01:09 horas – Piloto insiste que o rebocador Aquiles (proa) vá para fora do quebra-mar.

Figura 11 – Navio Erasmos no canal de acesso ao porto e ambos os rebocadores em aproximação.

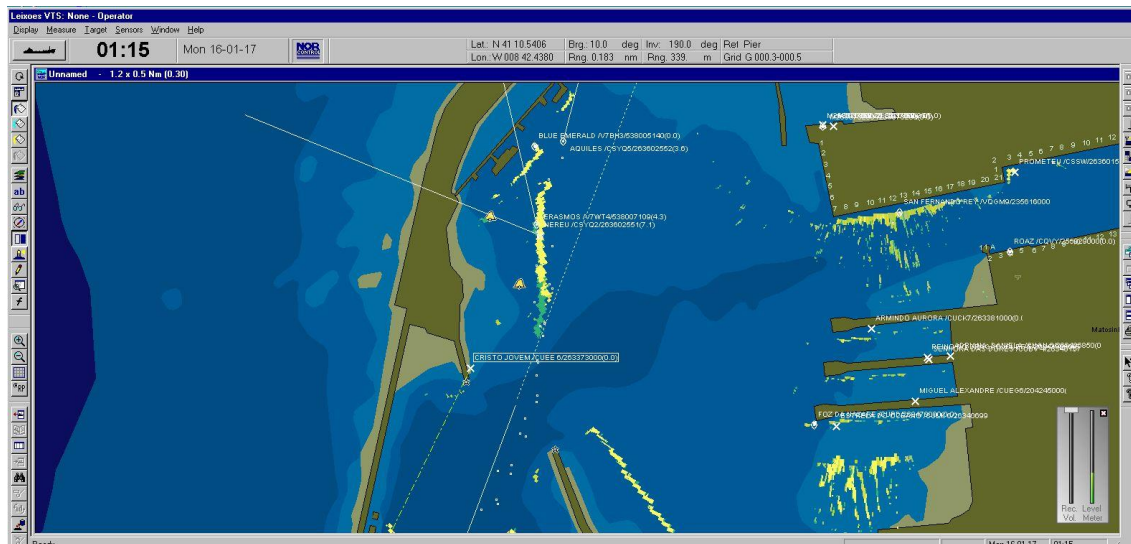
- 16-01-2017, 01:15 horas– O rebocador Aquiles (proa) informa que o cabo de reboque está estabelecido e que está a puxar em força. Navio Erasmos navega ao rumo 316 graus e à velocidade de 4.3 nós.

Figura 15 – Rebocador da proa, Aquiles, informa que o cabo de reboque está estabelecido.

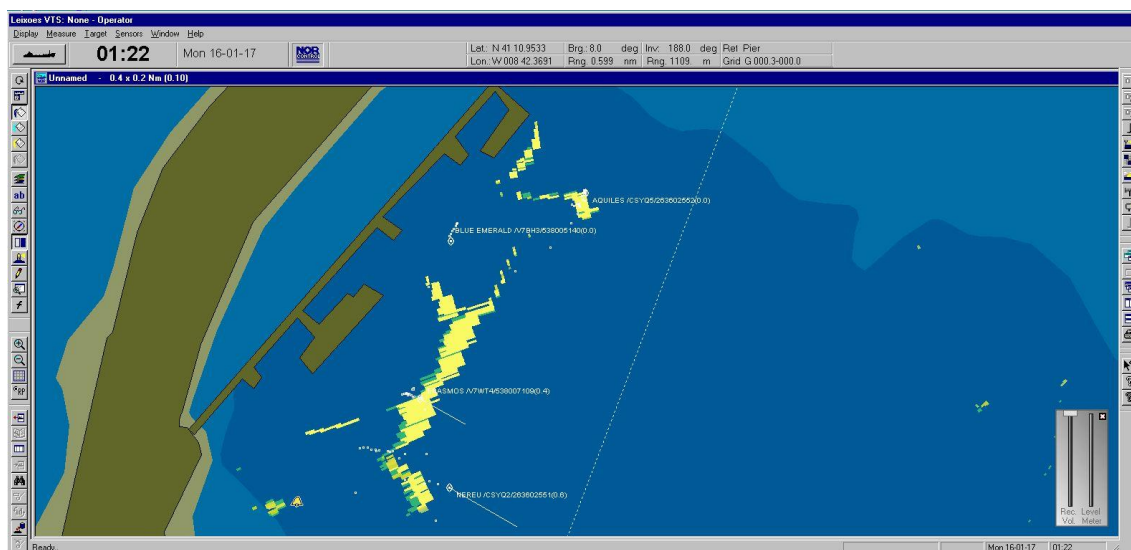
- 16-01-2017, 01:20 horas - O navio Erasmos estabelece o cabo de reboque à popa e começa também a içar para bordo o ferro de estibordo.

Figura 18 – O rebocador da popa, Nereu, com o cabo de reboque estabelecido.
